長崎西部地区藻場礁設置工事第3回追跡調査

報告書

平成 24 年 5 月

調査機関 社団法人水産土木建設技術センター長崎支所

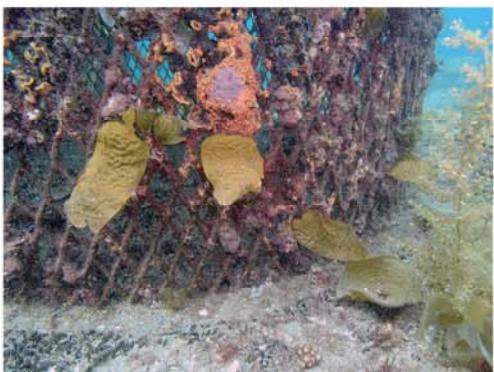
Photo_A_08.JPG

- ・藻場増殖礁では計19種類の海藻が確認された。これは前年度の12種類を大きく上回っていた。
- ・藻場増殖礁上面には、フクロノリ、カギケノリが繁茂し、大型海藻ではヨレモクの他にアカモク、ヤツマタモク、マメタワラ、イソモク、キレバモク、マジリモク類などが観察された。また、前回同様、深所の増殖礁では浅所に比べ海藻類の着生量が少なかった。
- ・種糸由来クロメの保護ネット内での生育は、観察した増殖礁12基のうち、増殖礁No. A-7の1基で確認されたこととどまった。増殖礁No. A-7の内部には一昨年度に取り付けられた種糸由来のクロメ成体数本（藻長30-40cm程度）の残存・生育が認められた（記録写真A-50～A-54参照）。同増殖礁では保護ネットの縁辺部にクロメ幼体の生育が観察された。また、同増殖礁よりさらに岸側のNo. A-8でも保護ネットの縁辺部に藻長10～20cm程度のクロメ幼体の生育が確認された（記録写真Photo_A_8参照）。
