# 平成22年度長崎市深堀地区藻場礁設置工事追跡調査

## 報告書

平成 22 年 11 月

実施機関 株式会社 真興産業  
調査機関 社団法人水産土木建設技術センター長崎支所

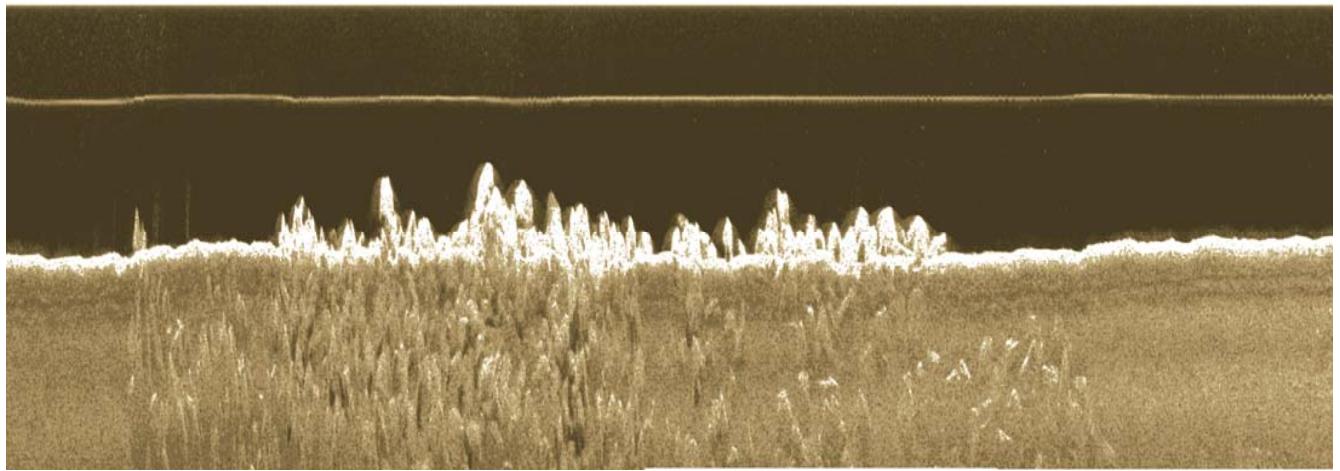
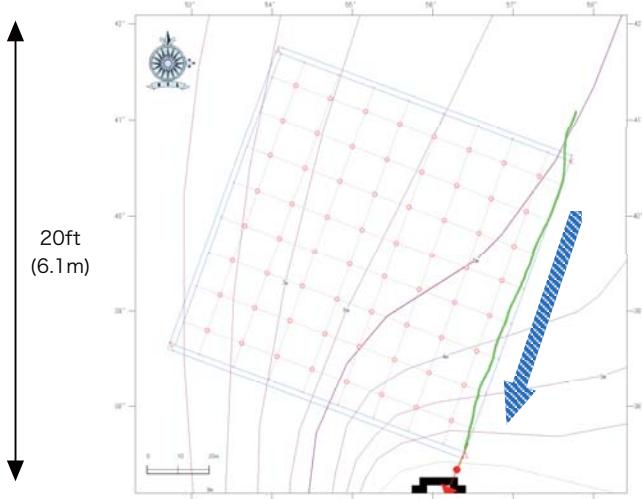
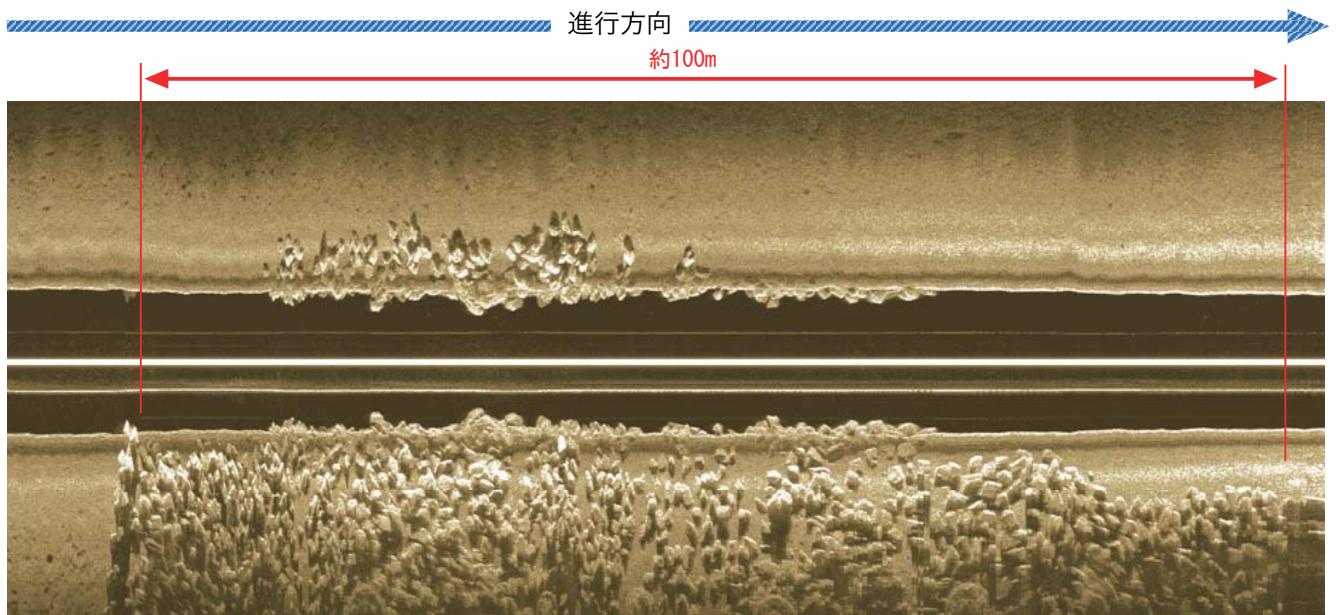
図3.1 ストラクチャースキャンソナーによる探査記録画像（L1）

1. サイドスキャンイメージをみると、施設配置はほぼ計画どおりであり、異型ブロック、投石、藻場ブロックが個別に確認できる。
2. 投石の配置では、所々であるが中央部付近に投石間の隙間がみられる。
3. ダウンスキャンイメージは直下の断面を示すものであるが、異型ブロック、投石、藻場ブロックの表面に海藻の着生をうかがわせる反応は認められないことから、現時点においては大型海藻の着生はほとんどないものと判断される。このことは次項の小型ROV調査でも確認されている。

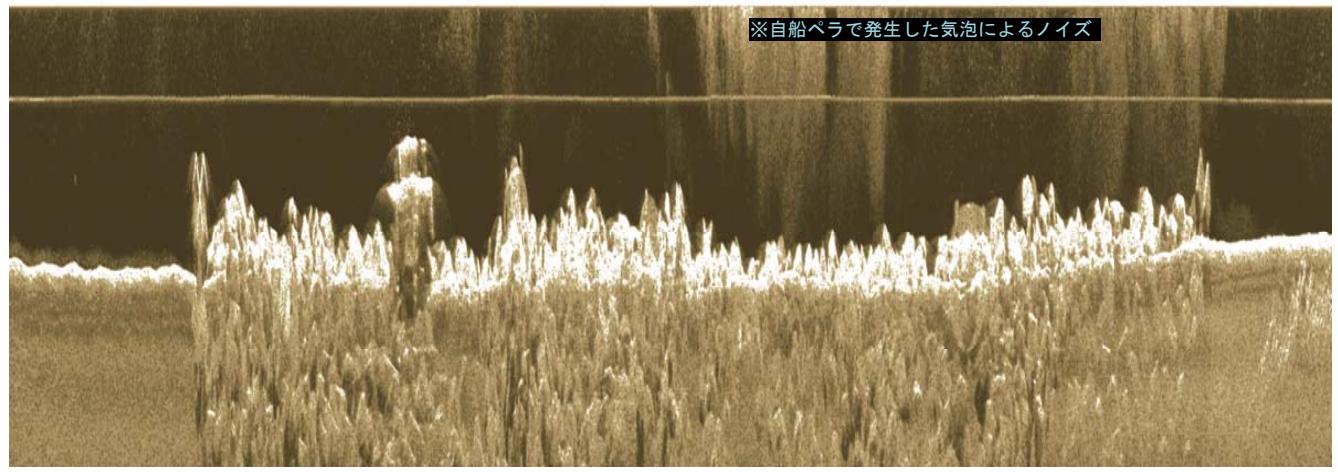
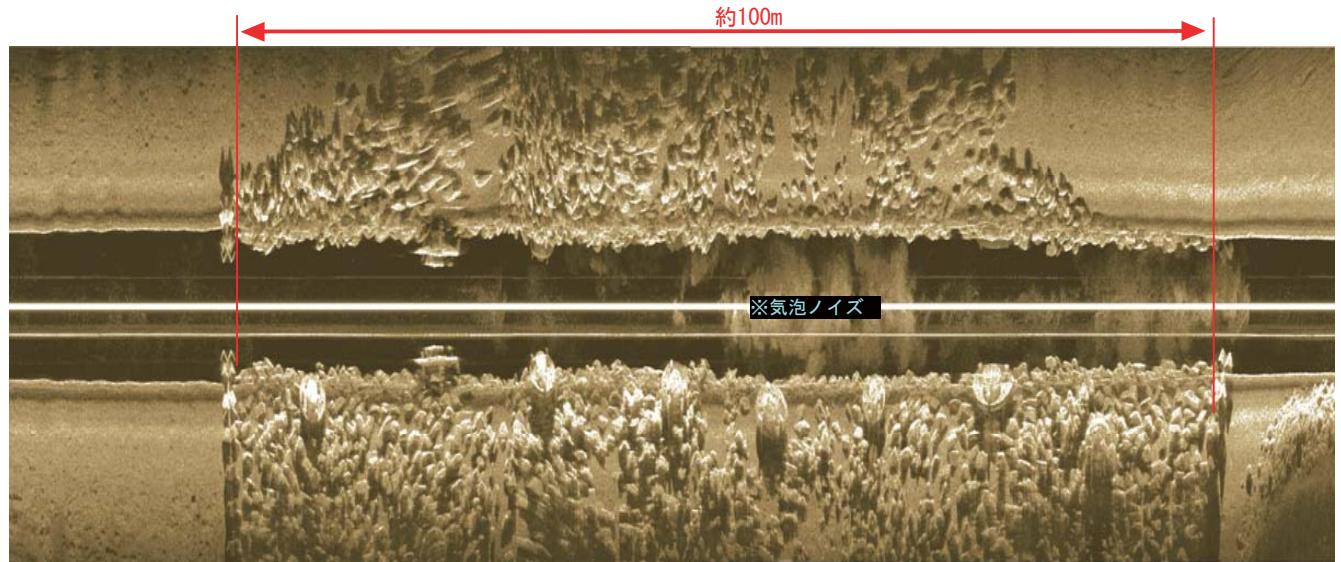
図3.2 ストラクチャースキャンソナーによる探査記録画像 (L2)

- サイドスキャンイメージをみると、施設配置はほぼ計画どおりであり、異型ブロック、投石、藻場ブロックが個別に確認できる。特に藻場ブロックの丸い形状の反応で捉えられており再現性が高い。
- 投石の配置では、所々であるが中央部付近に投石間の隙間がみられる。
- ダウンスキャンイメージをみると、異型ブロック、投石、藻場ブロックの表面に海藻の着生をうかがわせる反応は認められないことから、現時点においては大型海藻の着生はほとんどないと判断される。このことは次項の小型ROV調査でも確認されている。

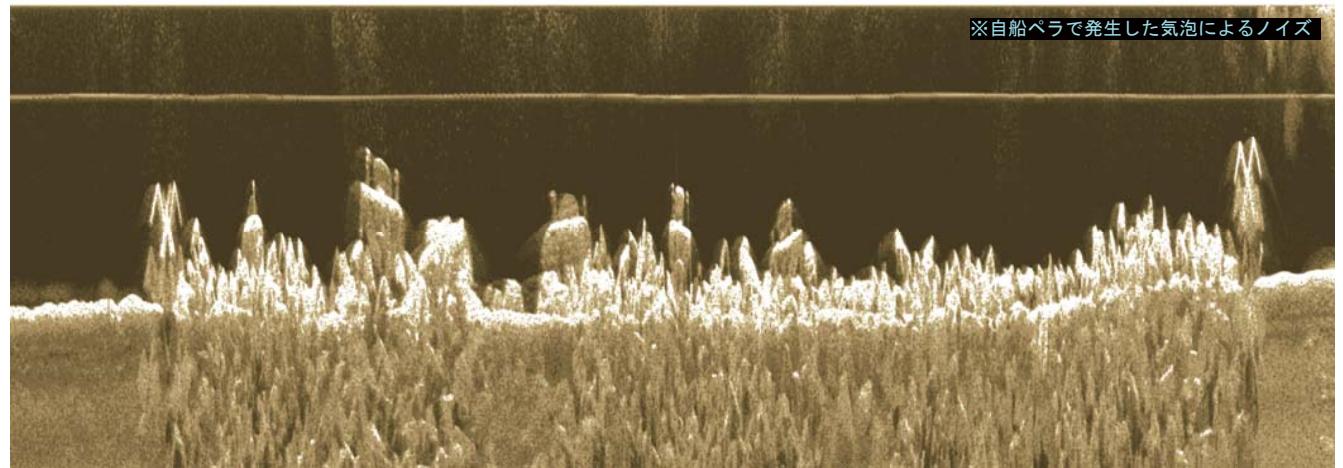
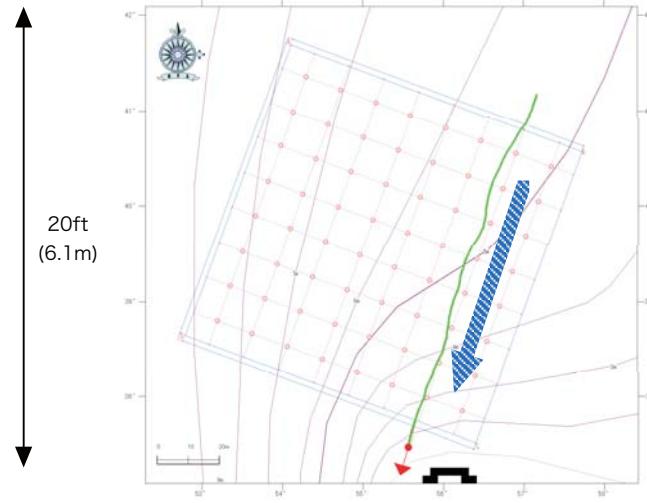
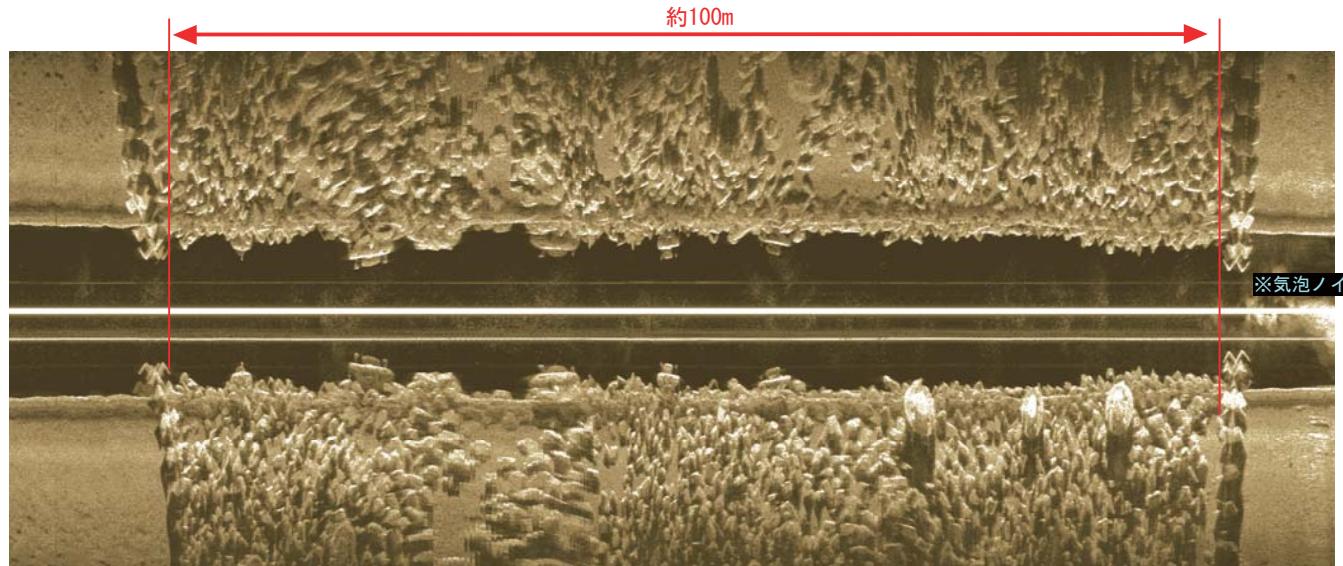
図3.3 ストラクチャースキャンソナーによる探査記録画像 (L3)

1. サイドスキャンイメージをみると、施設はほぼ計画どおり配置されており、異型ブロック、投石、藻場ブロックが個別に確認できる。特に藻場ブロックの丸い形状、異型ブロックの配置は再現性が高い。
2. 投石の配置では、岸側からこの測線付近までは、所々であるが中央部付近に投石間の隙間がみられる。
3. ダウンスキャンイメージをみると、異型ブロック、投石、藻場ブロックの表面に海藻の着生をうかがわせる反応は認められないことから、現時点においては大型海藻の着生はほとんどないと判断される。このことは次項の小型ROV調査でも確認されている。

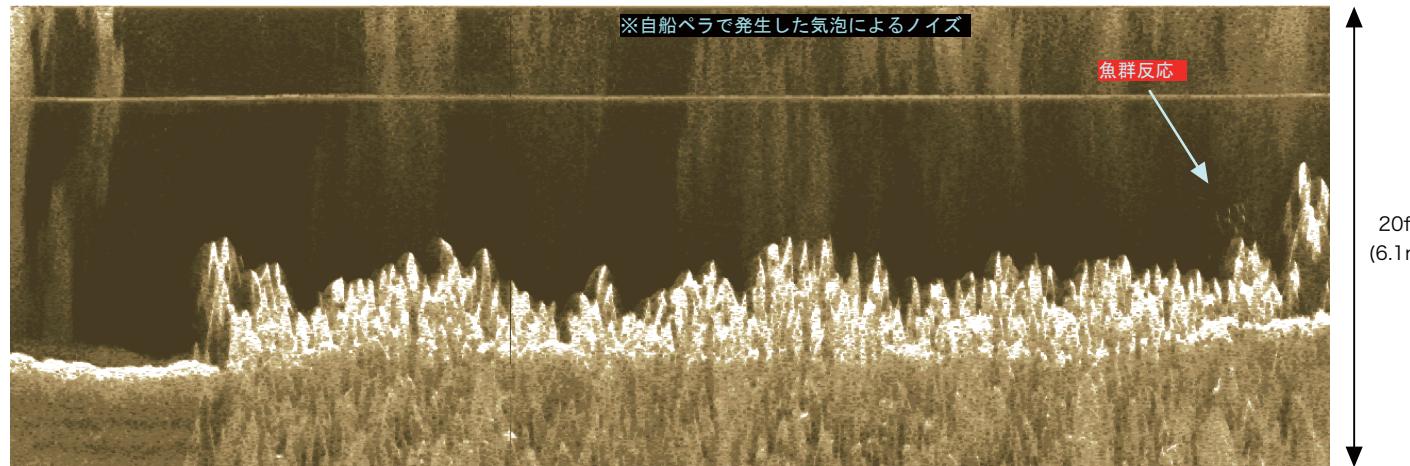
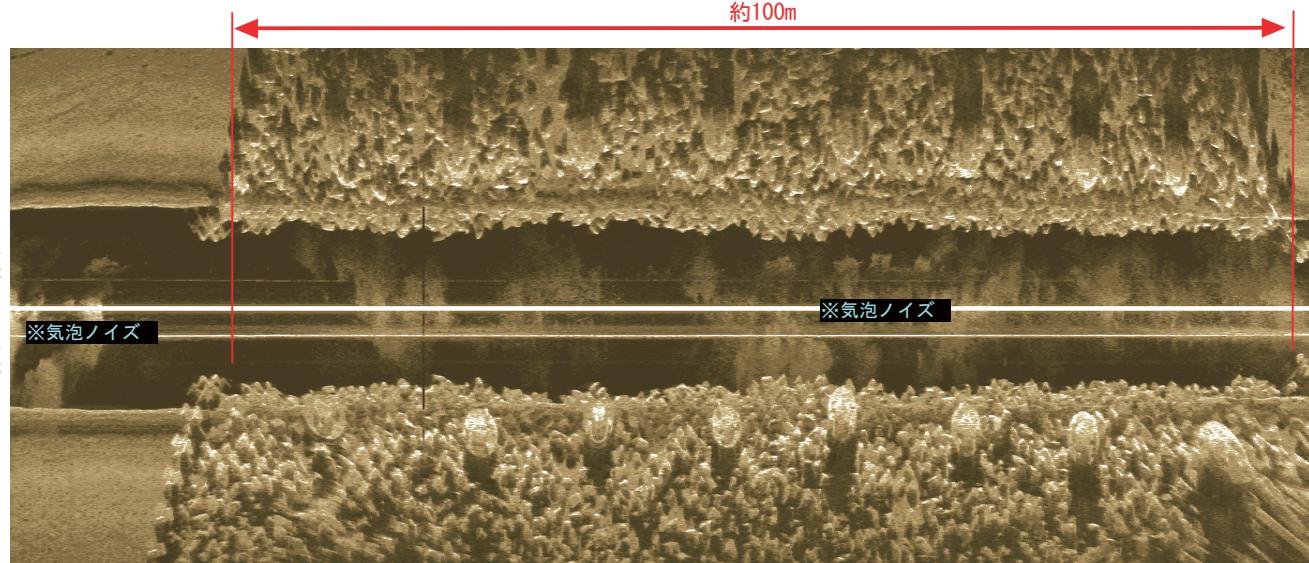
図3.4 ストラクチャースキャンソナーによる探査記録画像 (L4)

1. サイドスキャンイメージをみると、施設はほぼ計画どおり配置されており、異型ブロック、投石、藻場ブロックが個別に確認できる。特に藻場ブロックの丸い形状、異型ブロックの配置は再現性が高い。
2. 投石の配置では、ほぼ隙間なく密集して設置されている状況が読み取れる。
3. ダウンスキャンイメージをみると、異型ブロック、投石、藻場ブロックの表面に海藻の着生をうかがわせる反応は認められないことから、現時点においては大型海藻の着生はほとんどないと判断される。このことは次項の小型ROV調査でも確認されている。
4. 南側の異型ブロックと投石付近に魚群反応が認められる。

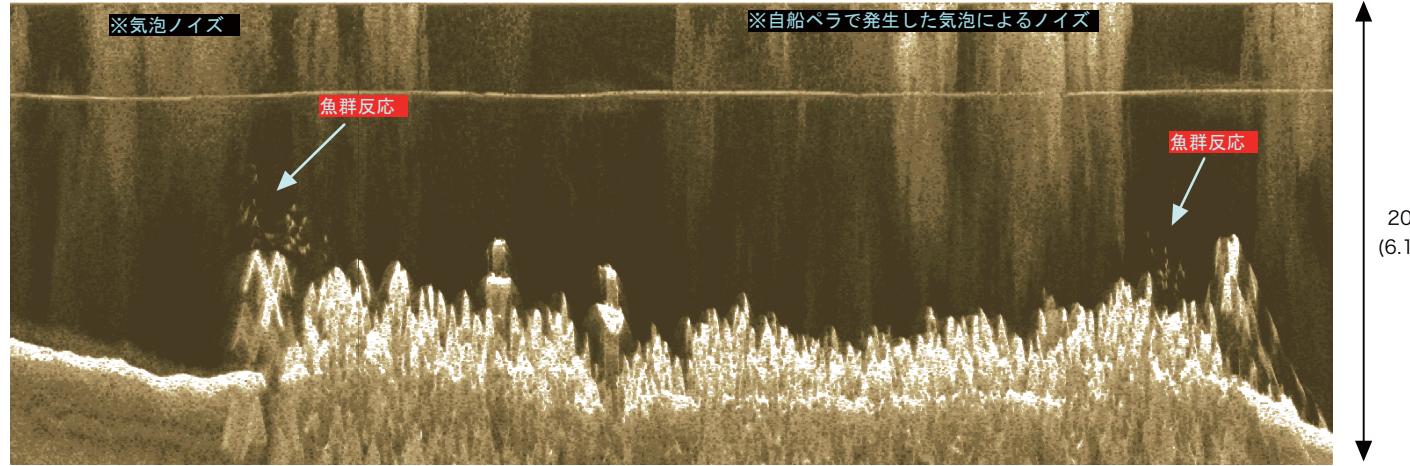
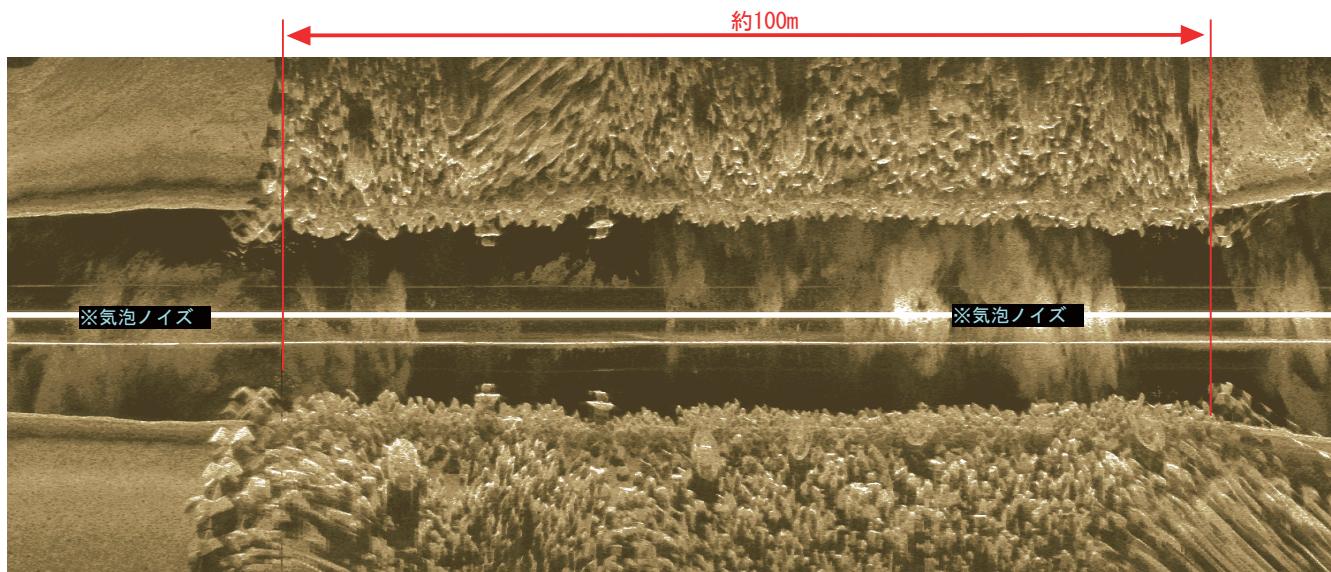
図3.5 ストラクチャースキャナーソナーによる探査記録画像 (L5)

1. サイドスキャンイメージをみると、施設はほぼ計画どおり配置されており、異型ブロック、投石、藻場ブロックが個別に確認できる。特に藻場ブロックの丸い形状、異型ブロックの配置は再現性が高い。
2. 投石の配置では、ほぼ隙間なく密集して設置されている状況が読み取れる。
3. ダウンスキャンイメージをみると、異型ブロック、投石、藻場ブロックの表面に海藻の着生をうかがわせる反応は認められないことから、現時点においては大型海藻の着生はほとんどないと判断される。このことは次項の小型ROV調査でも確認されている。
4. 北側の異型ブロックと投石付近、南側の投石付近にかなり強い魚群反応が認められる。

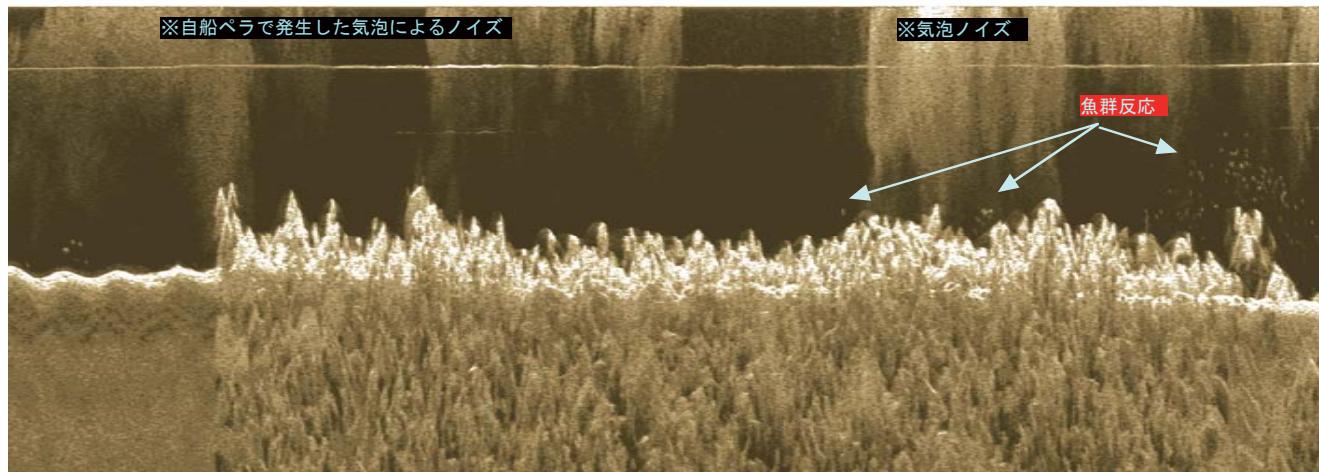
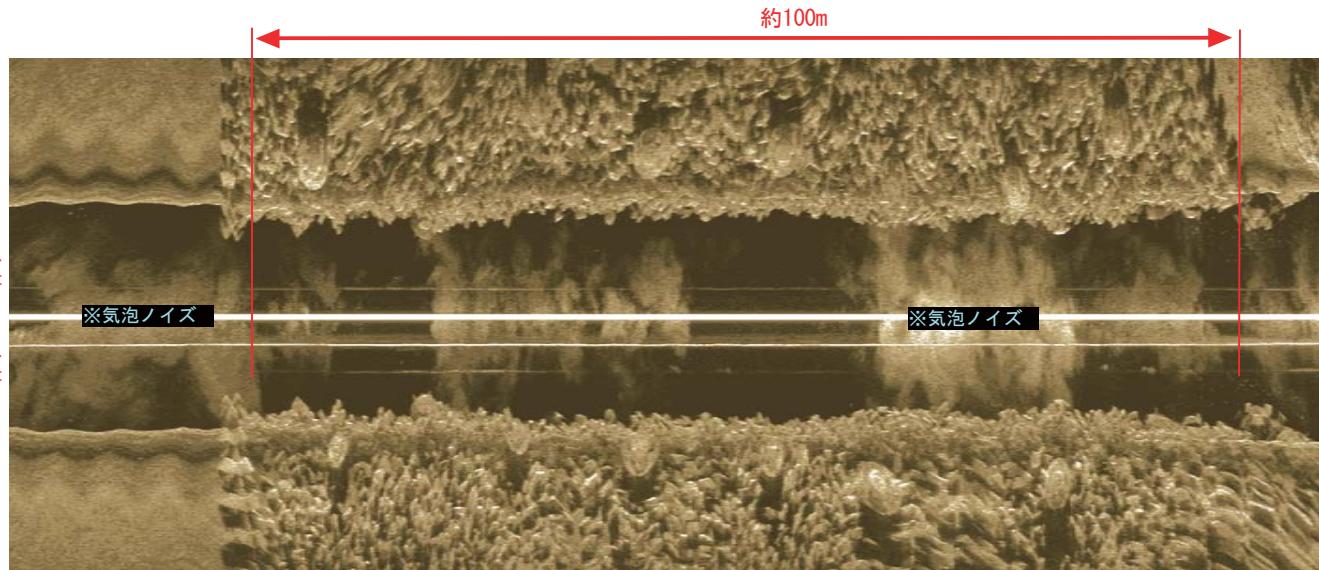
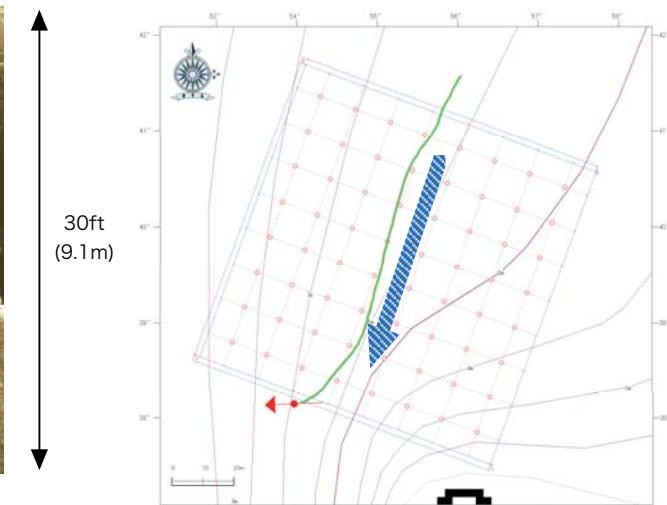
図3.6 ストラクチャースキャンソナーによる探査記録画像 (L6)

1. サイドスキャンイメージをみると、施設はほぼ計画どおり配置されており、異型ブロック、投石、藻場ブロックが個別に確認できる。特に藻場ブロックの丸い形状、異型ブロックの配置は再現性が高い。
2. 投石の配置では、隙間なく密集して設置されている状況が読み取れる。
3. ダウンスキャンイメージをみると、異型ブロック、投石、藻場ブロックの表面に海藻の着生をうかがわせる反応は認められないことから、現時点においては大型海藻の着生はほとんどないと判断される。このことは次項の小型ROV調査でも確認されている。
4. 南側の投石付近にかなり強い魚群反応が認められる。

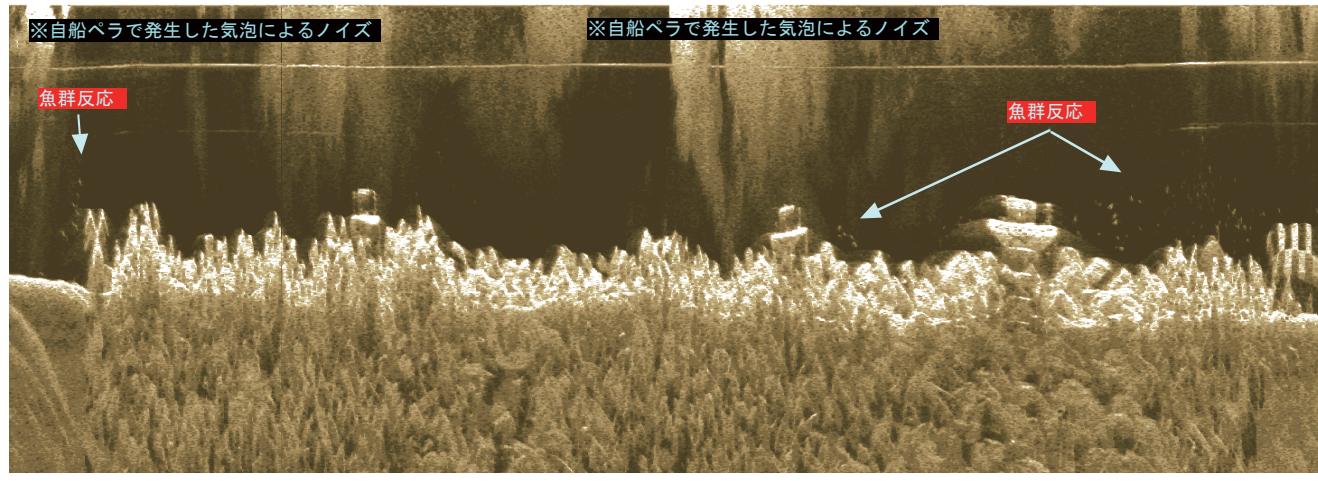
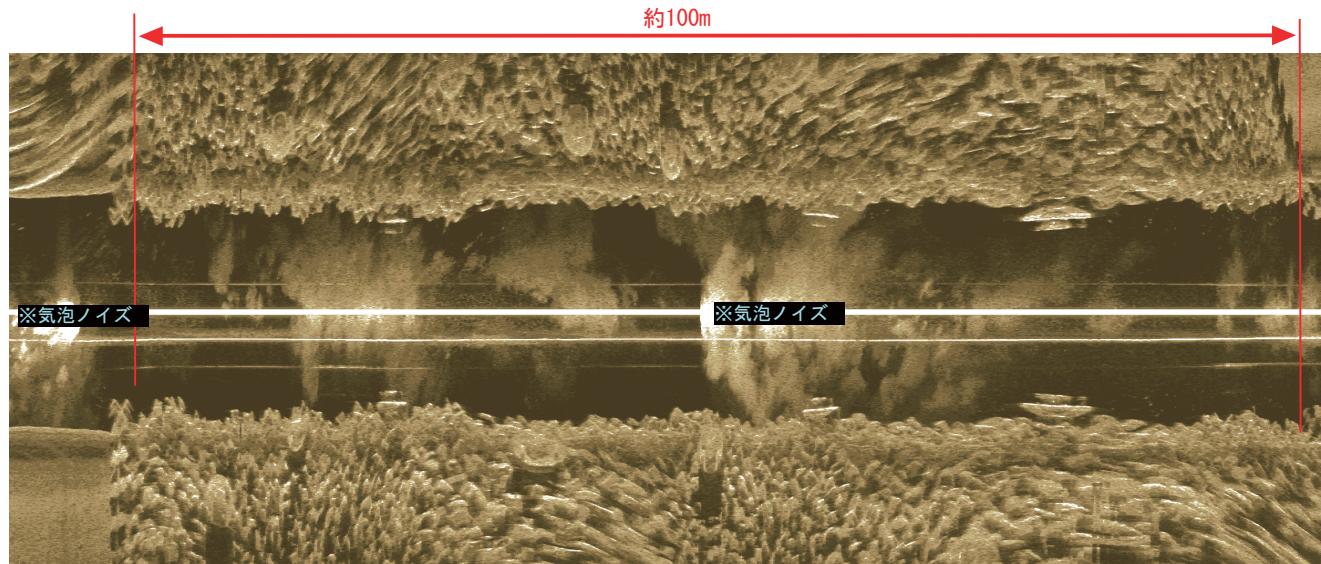
図3.7 ストラクチャースキャンソナーによる探査記録画像 (L7)

1. サイドスキャンイメージをみると、施設はほぼ計画どおり配置されており、異型ブロック、投石、藻場ブロックが個別に確認できる。
2. 投石の配置では、隙間なく密集して設置されている状況が読み取れる。
3. ダウンスキャンイメージをみると、異型ブロック、投石、藻場ブロックの表面に海藻の着生をうかがわせる反応は認められないことから、現時点においては大型海藻の着生はほとんどないと判断される。このことは次項の小型ROV調査でも確認されている。
4. 北側の異型ブロックの縁辺部、南側の投石部の広い範囲で魚群反応が認められる。

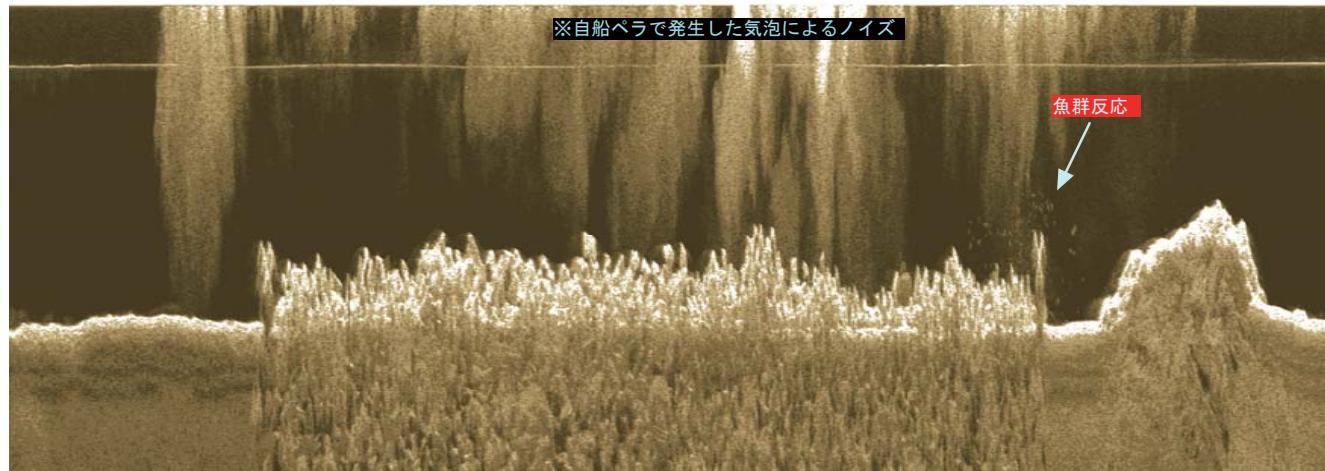
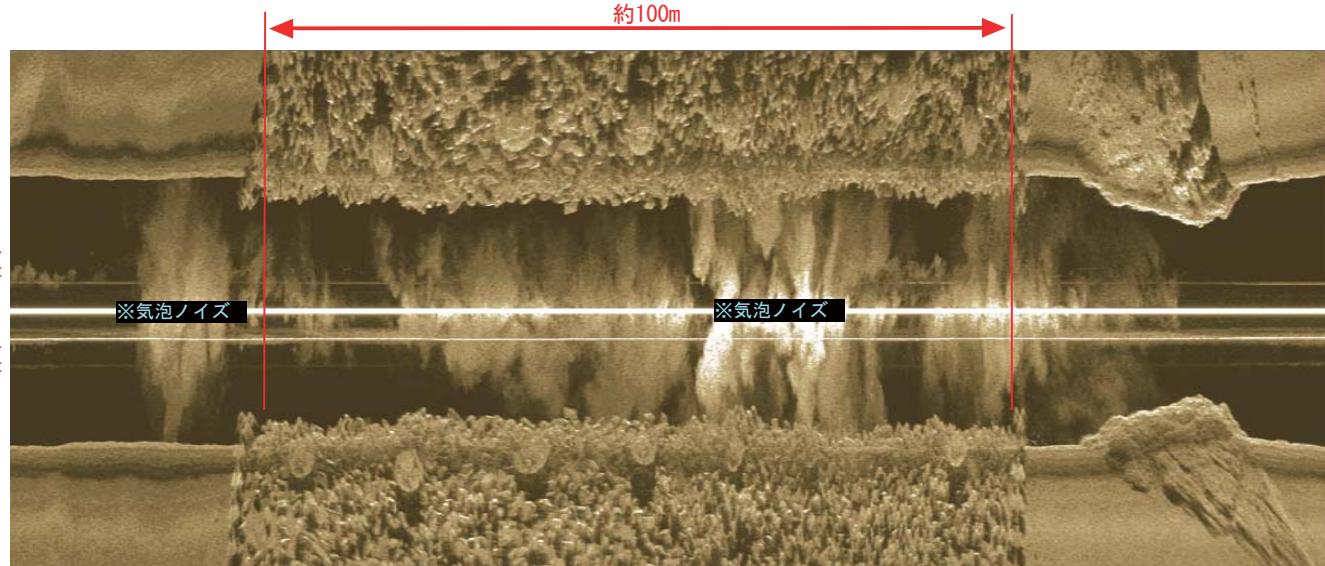
図3.8 ストラクチャースキャンソナーによる探査記録画像 (L8)

1. サイドスキャンイメージをみると、施設はほぼ計画どおり配置されており、異型ブロック、投石、藻場ブロックが個別に確認できる。特に藻場ブロックの丸い形状、異型ブロックの配置は再現性が高い。
2. 投石の配置では、隙間なく密集して設置されている状況が読み取れる。
3. ダウンスキャンイメージをみると、異型ブロック、投石、藻場ブロックの表面に海藻の着生をうかがわせる反応は認められないことから、現時点においては大型海藻の着生はほとんどないものと判断される。このことは次項の小型ROV調査でも確認されている。
4. 南側の投石から異型ブロック周辺にかけて魚群反応が認められる。

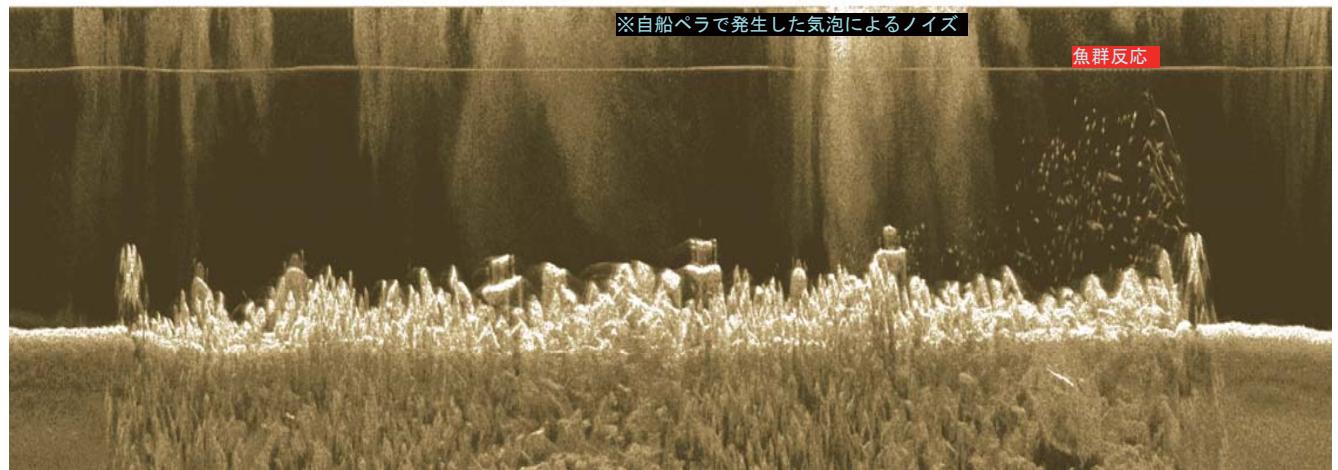
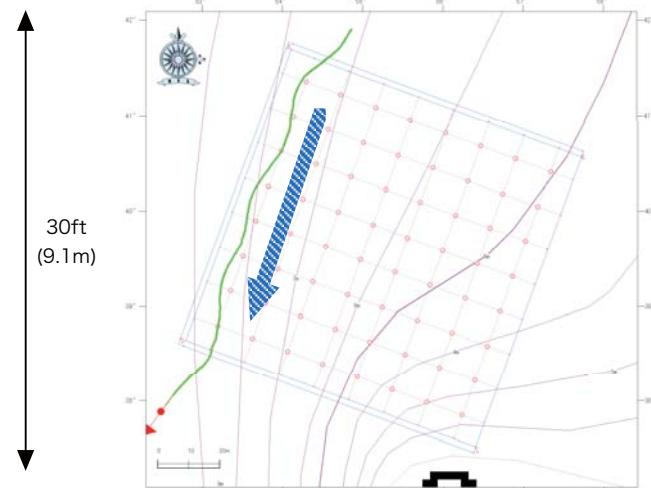
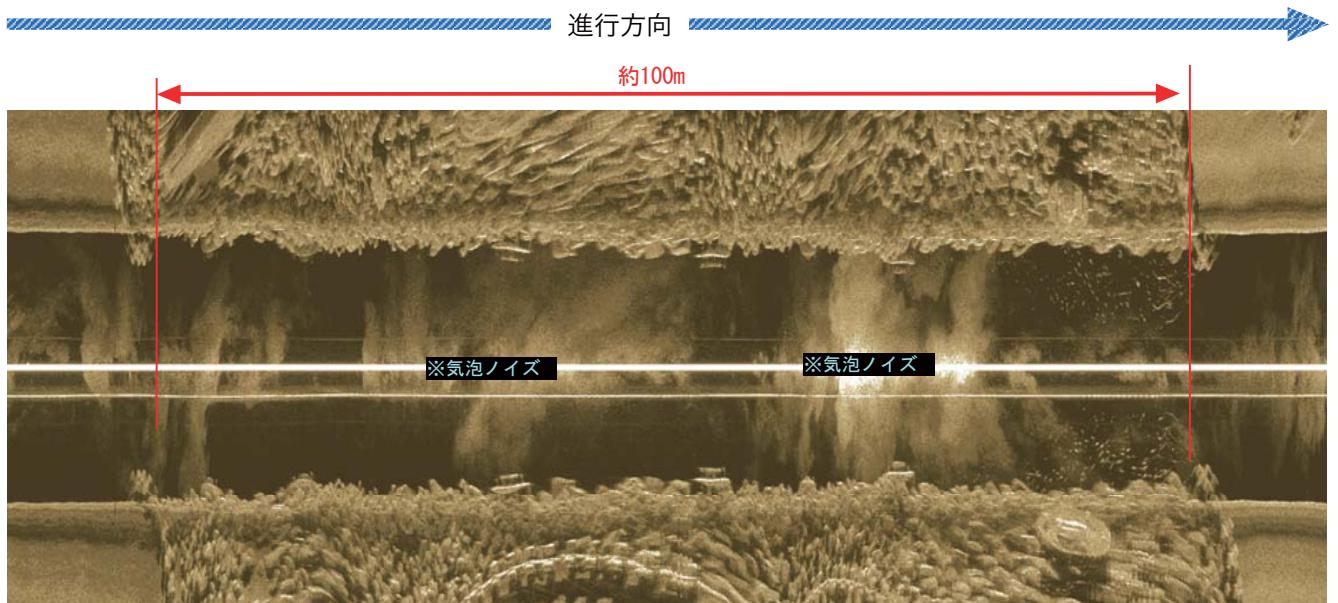
図3.9 ストラクチャースキャンソナーによる探査記録画像 (L9)

1. サイドスキャンイメージをみると、施設はほぼ計画どおり配置されており、異型ブロック、投石、藻場ブロックが個別に確認できる。
2. 投石の配置では、隙間なく密集して設置されている状況が読み取れる。
3. ダウンスキャンイメージをみると、異型ブロック、投石、藻場ブロックの表面に海藻の着生をうかがわせる反応は認められないことから、現時点においては大型海藻の着生はほとんどないと判断される。このことは次項の小型ROV調査でも確認されている。
4. 南側の投石から異型ブロック付近にかけて極めて強い魚群反応が認められる。この反応は小型ROV調査によりキンガメアジの群れであることが確認されている。

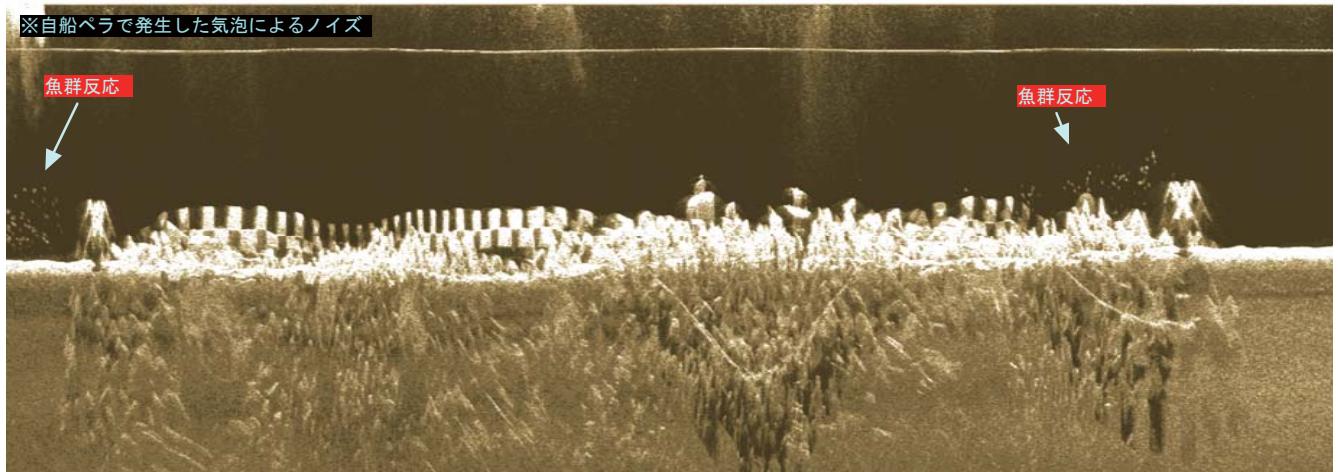
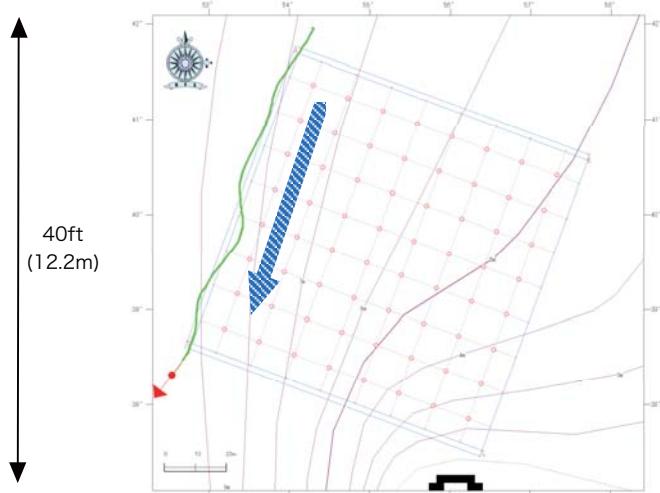
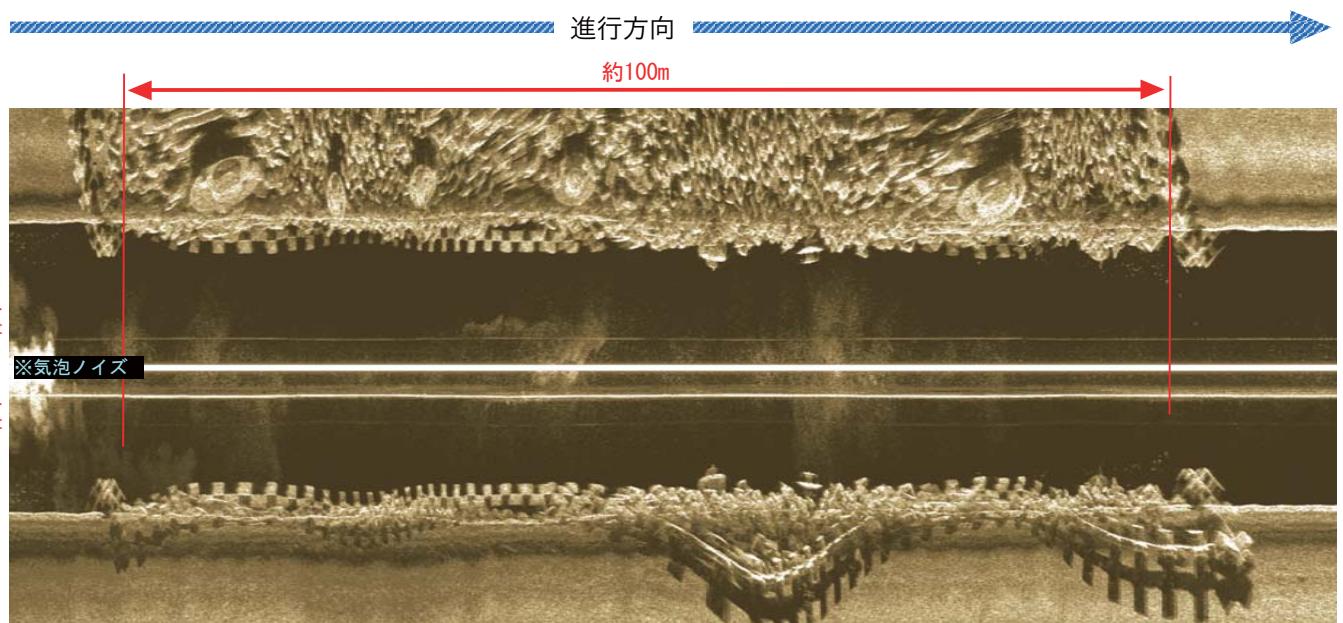
図3.10 ストラクチャースキャンソナーによる探査記録画像 (L10)

1. サイドスキャンイメージをみると、施設はほぼ計画どおり配置されており、異型ブロック、投石、藻場ブロックが個別に確認できる。
2. 投石の配置では、隙間なく密集して設置されている状況が読み取れる。
3. ダウンスキャンイメージをみると、異型ブロック、投石、藻場ブロックの表面に海藻の着生をうかがわせる反応は認められないことから、現時点においては大型海藻の着生はほとんどないと判断される。このことは次項の小型ROV調査でも確認されている。
4. 北側の区域の縁辺部、南側の投石から異型ブロック付近にかけて強い魚群反応が認められる。
