# 長崎西部地区藻場礁設置工事第2回追跡調査

報 告 書

(記録写真集)

平成 23 年 5 月

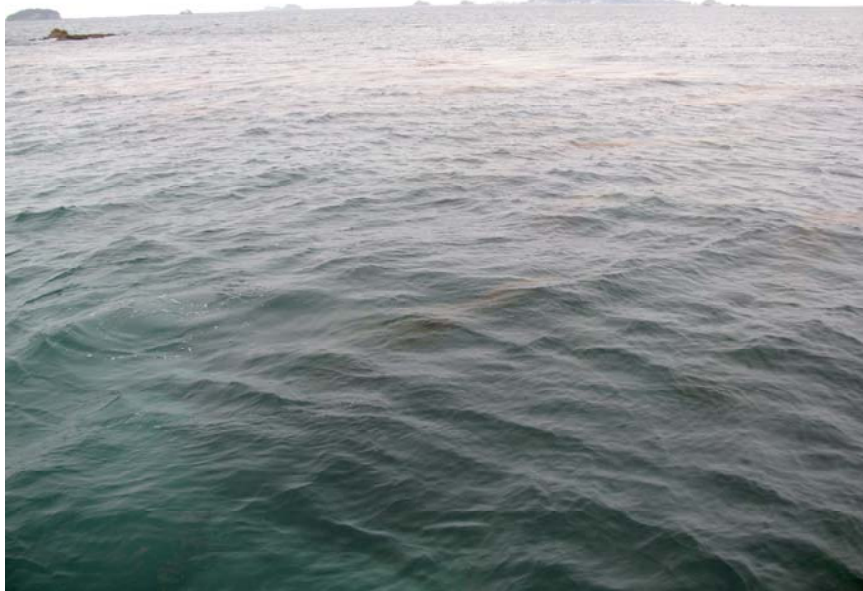
写真1 調査船上より撮影した施設全景  
（※この写真からも藻場の繁茂状況が良好なことが読み取れる）

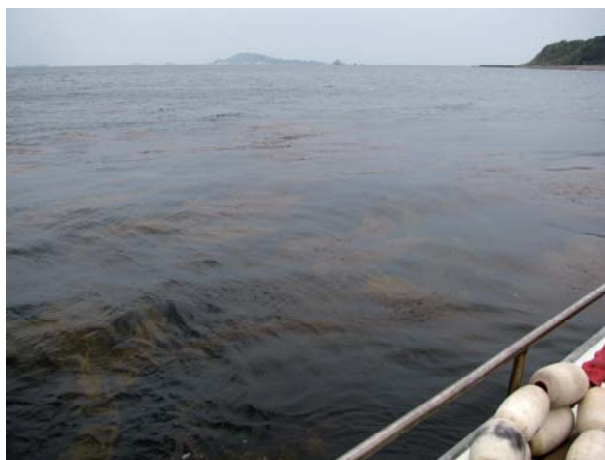
写真4 全景写真

調査船からみた施設の全景写真を写真4に示す。施設区域範囲の海面は一面褐色を呈し、伸長した大型のホンダワラ類（ほとんどアカモク）が海面まで達している状況が観察された。

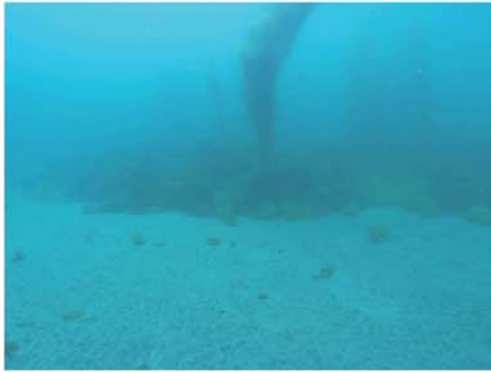
001.JPG

| 図版No. | 写真No. | 写 真 説 明 | 図版No. | 写真No. | 写 真 説 明 |
|---|---|---|---|---|---|
| 1 | '001 | 施設東端 投石部の端 アカモク、フクロノリ、ウミウチワ等が繁茂 | 5 | '056 | 施設中央付近 藻場増殖礁網部内 種系から生育したクロメ |

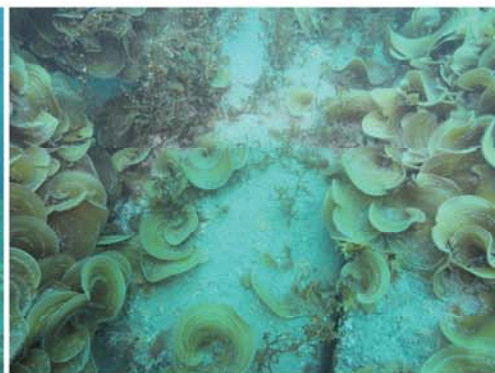
039.JPG

藻場増殖礁は正常な状態で設置されており、上面の保護ネットについても損壊などは認められなかった。投石については、埋没、洗掘などほとんど認められなかった。但し、下段の石面で部分的に砂が被っている状況が観察された。異型ブロックについても、埋没、洗掘、移動などは認められなかった。この様に施設の設置状況は良好であり、前回に比べても大きな変化は認められなかった。

| 図版No. | 写真No. | 写 真 説 明 | 図版No. | 写真No. | 写 真 説 明 |
|---|---|---|---|---|---|
| | '039 | 施設中央付近 投石上部 若干砂がかぶる | | '094 | 施設南西側 投石部 ガンガゼの蠕集 |

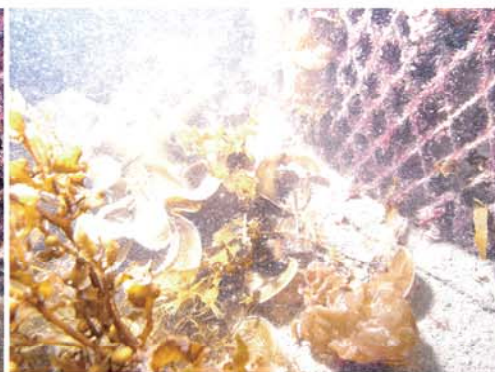
047.JPG

| 図版No. | 写真No. | 写 真 説 明 | 図版No. | 写真No. | 写 真 説 明 |
|---|---|---|---|---|---|
| | '047 | 施設中央付近 藻場増殖礁網部の際 | | '102 | 施設南側 投石部 アカモク群落 石面はウミウチワ |

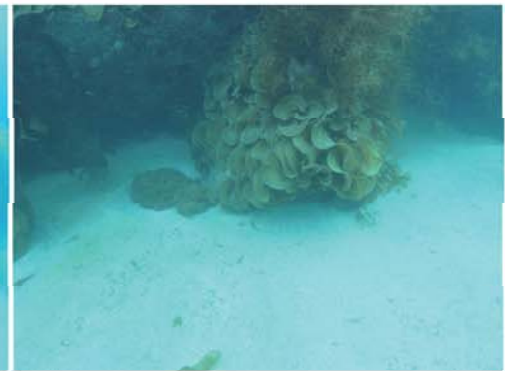
082.JPG

| 図版No. | 写真No. | 写 真 説 明 | 図版No. | 写真No. | 写 真 説 明 |
|---|---|---|---|---|---|
| | '027 | 施設南側 藻場増殖礁上部 | | '082 | 施設南側 異型ブロック部 埋没はほとんどなし |
