# 長崎西部地区藻場設置工事第5回追跡調査

## 報 告 書

平成27年7月

実施機関 株 式 会 社 真 興 産 業  
調査機関 一般社団法人水産土木建設技術センター長崎支所

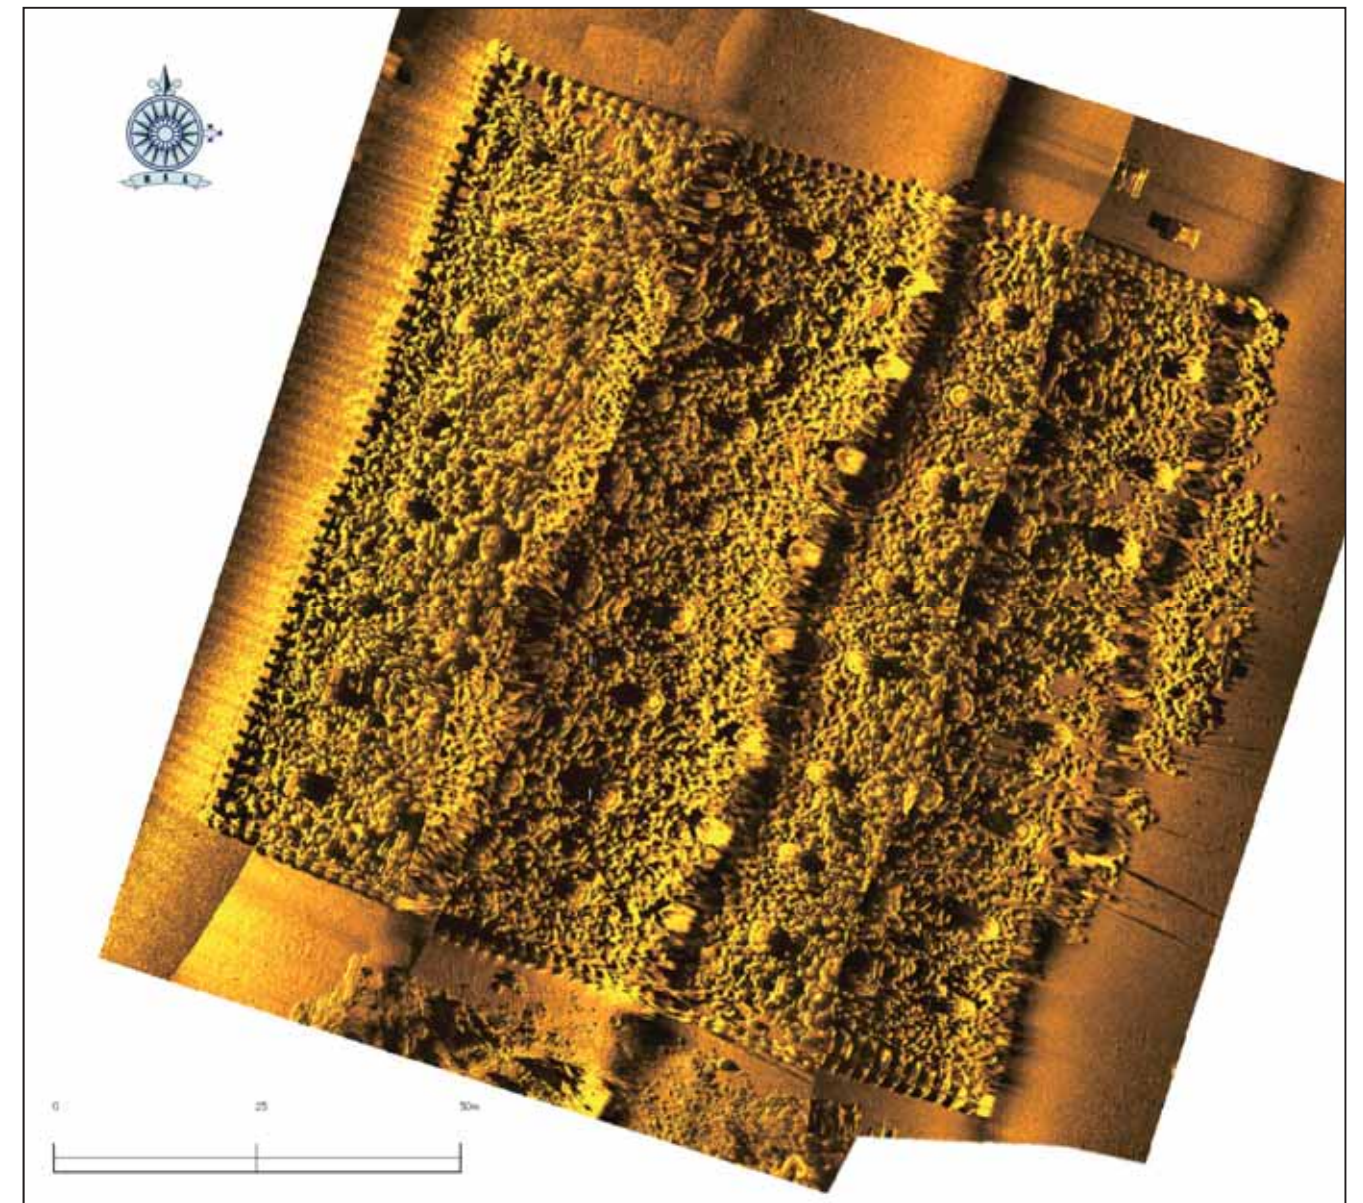
図 4 藻場増殖施設の全体（前回調査記録）

藻場増殖施設の石止めを目的として、岸側を除き、三方は“コ”の字形に異型ブロックが並び、その内側にほぼ一層で石材が敷設され、その上に藻場増殖礁が約 10～14m 間隔で 8 個×8 列設置されていることが確認された。藻場増殖礁および異型ブロックの移動、転倒などはみられず、石材は一部で疎らとなって砂地がみえる箇所があったが、前回調査記録と比較して大きな変化は認められなかった。

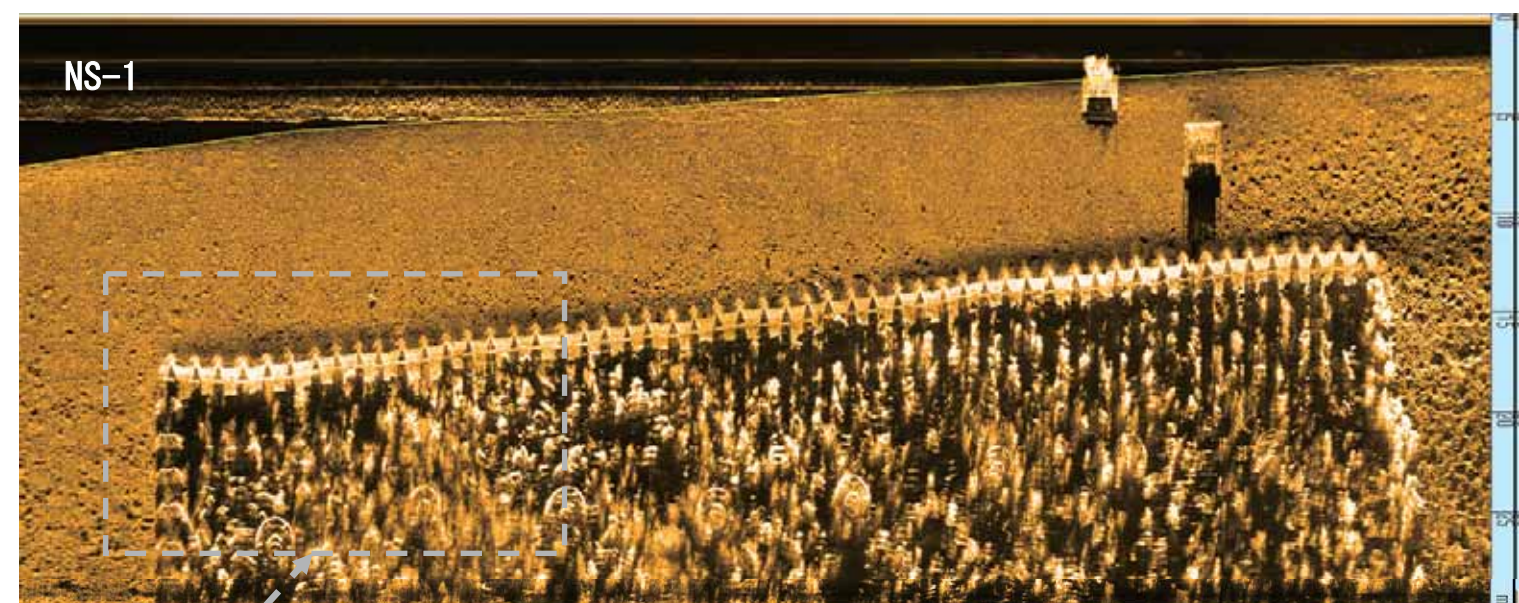
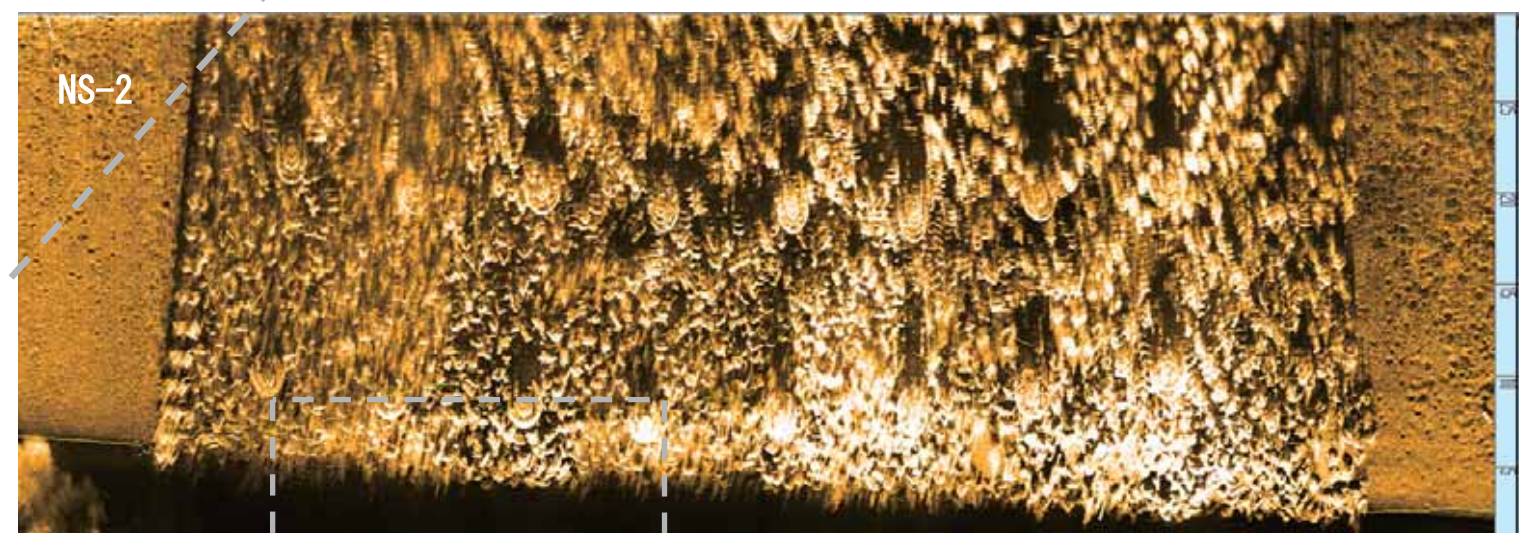
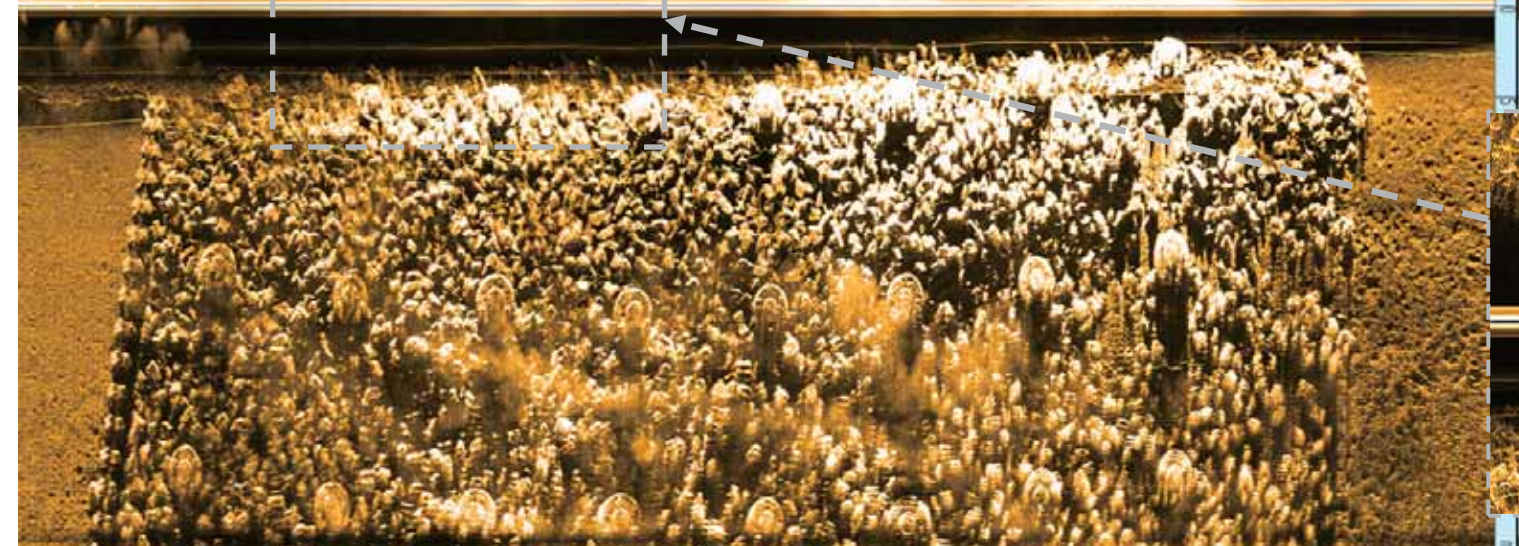
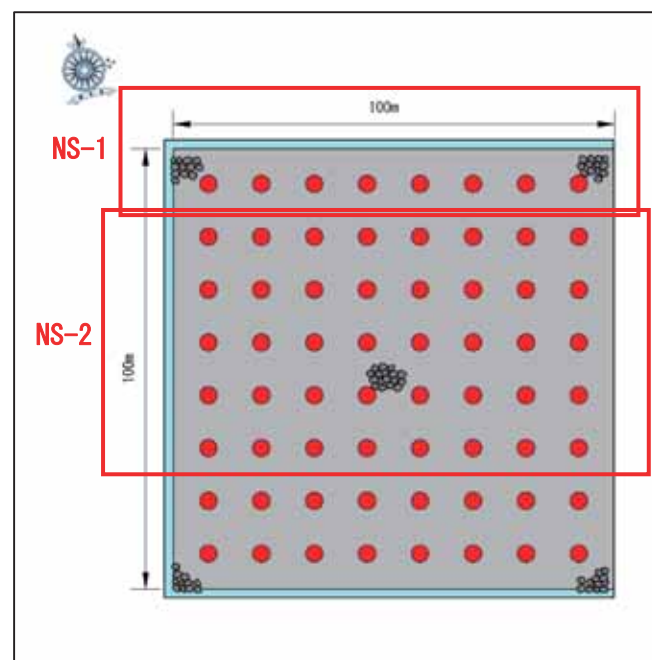
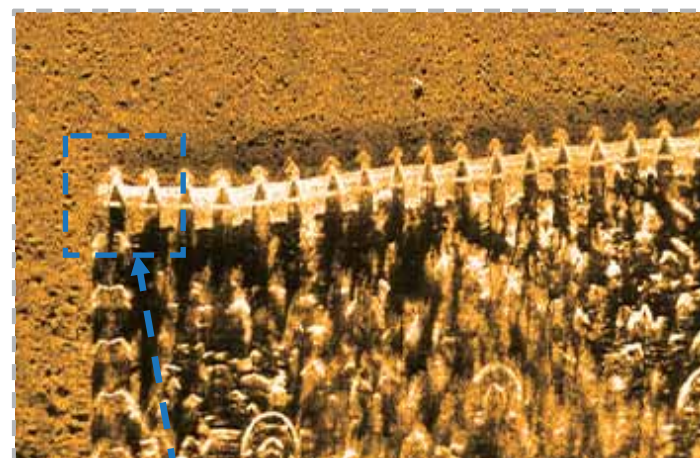
図 5.1 サイドスキャンソナー探査記録

今回の記録では、図 5.1～5.2 のように、藻場増殖施設にホンダワラ群落の分布を示すとみられる雲が懸かったような不明瞭な記録が多くみられ、前回調査よりも海藻の着生が多い状況がうかがわれた。

※伸長したホンダワラ類が着生

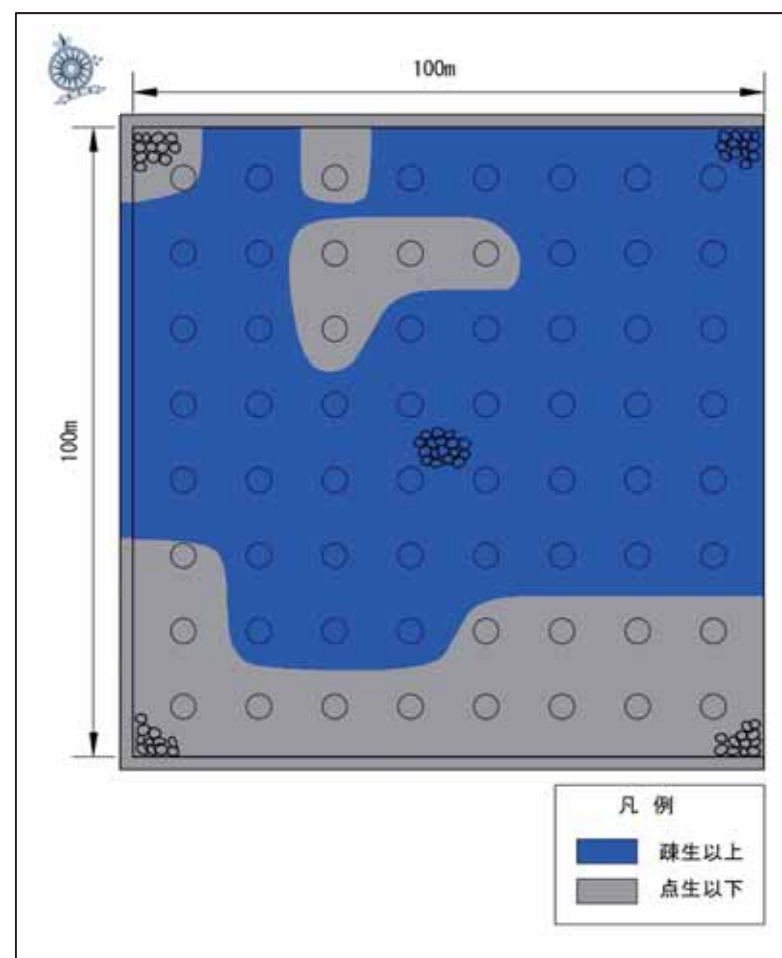
図 6 藻場分布図

このようにして得られた画像をもとに、施設全体の海藻の繁茂状況を概観すると、図 6 に示すように、施設の端部および異型ブロックでは着生量が少なく、中央部から北側に比較的まとまったホンダワラ群落が形成されており、全体的には造成面積の 7 割程度が疎生以上となっていた。

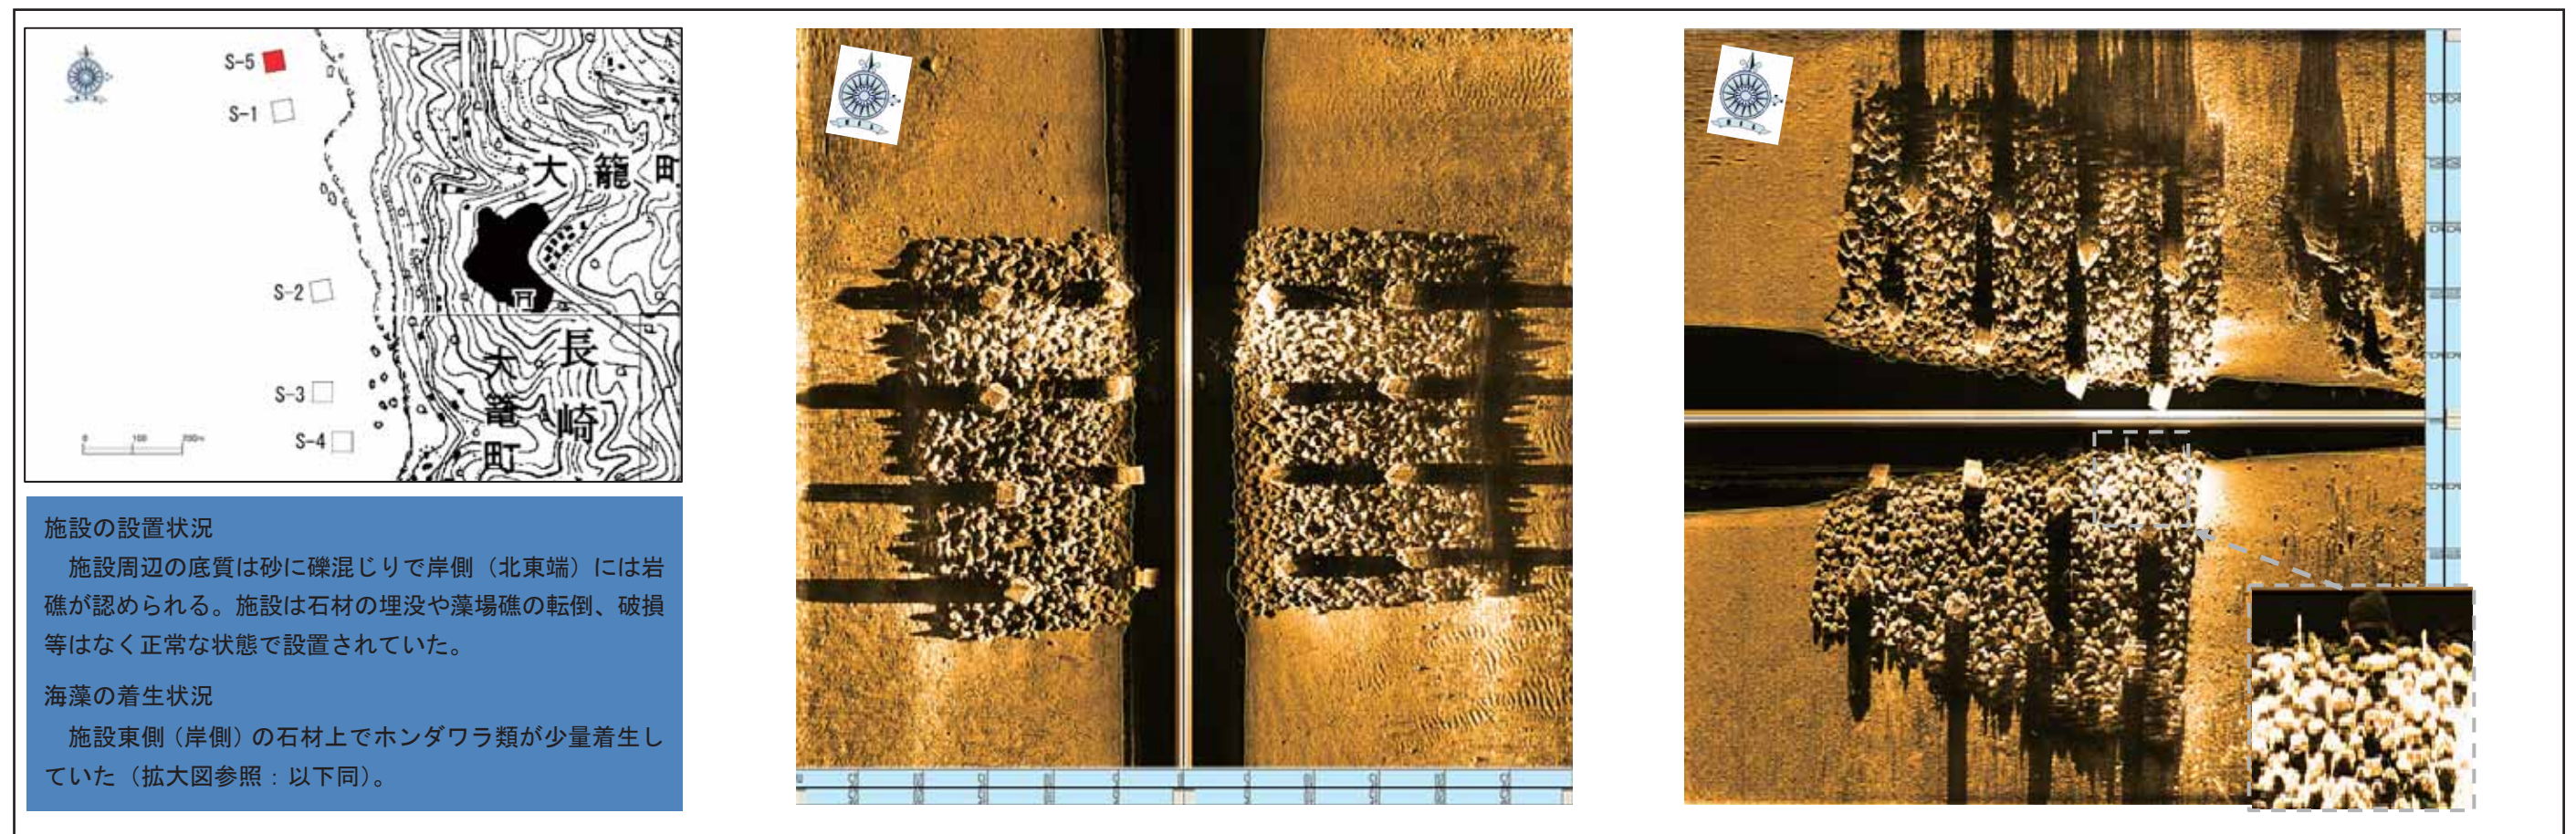
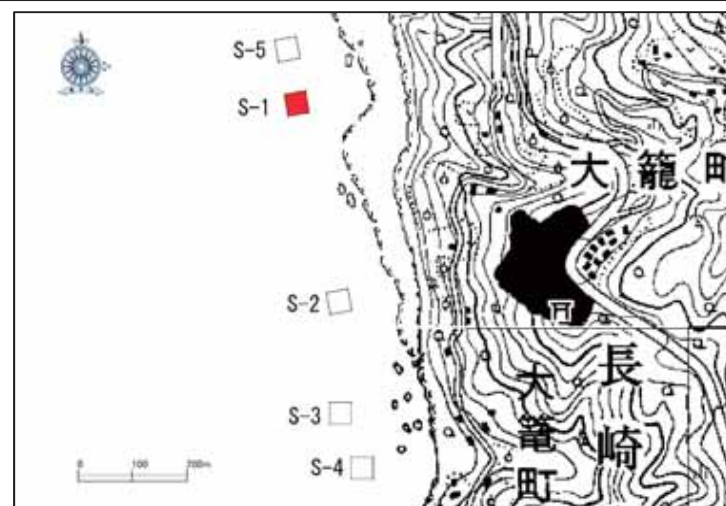
図 8.1 サイドスキャンソナー探査記録 (S-5)

#### 施設の設置状況

施設周辺の底質は砂に礫混じりで岸側（南東端）には岩礁が認められる。施設は石材の埋没や藻場礁の転倒、破損等はなく正常な状態で設置されていた。

#### 海藻の着生状況

施設内では石材上及び藻場礁で比較的広範囲にホンダワラ類が着生していた。ほかに施設北側の礫上にもホンダワラ類が着生していた。

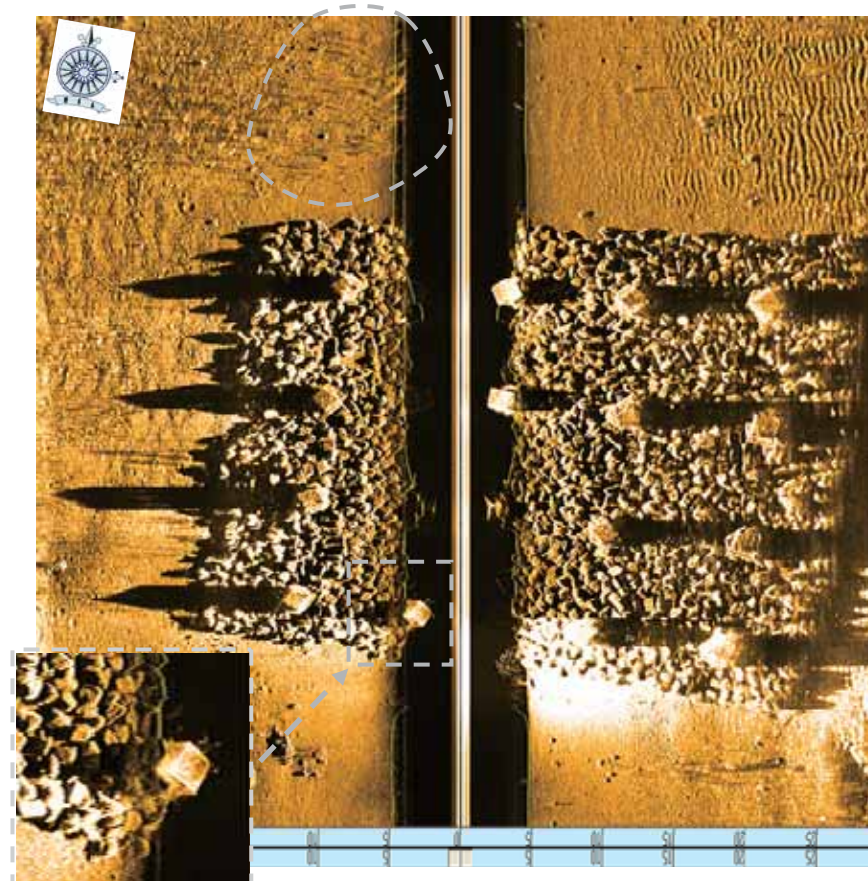
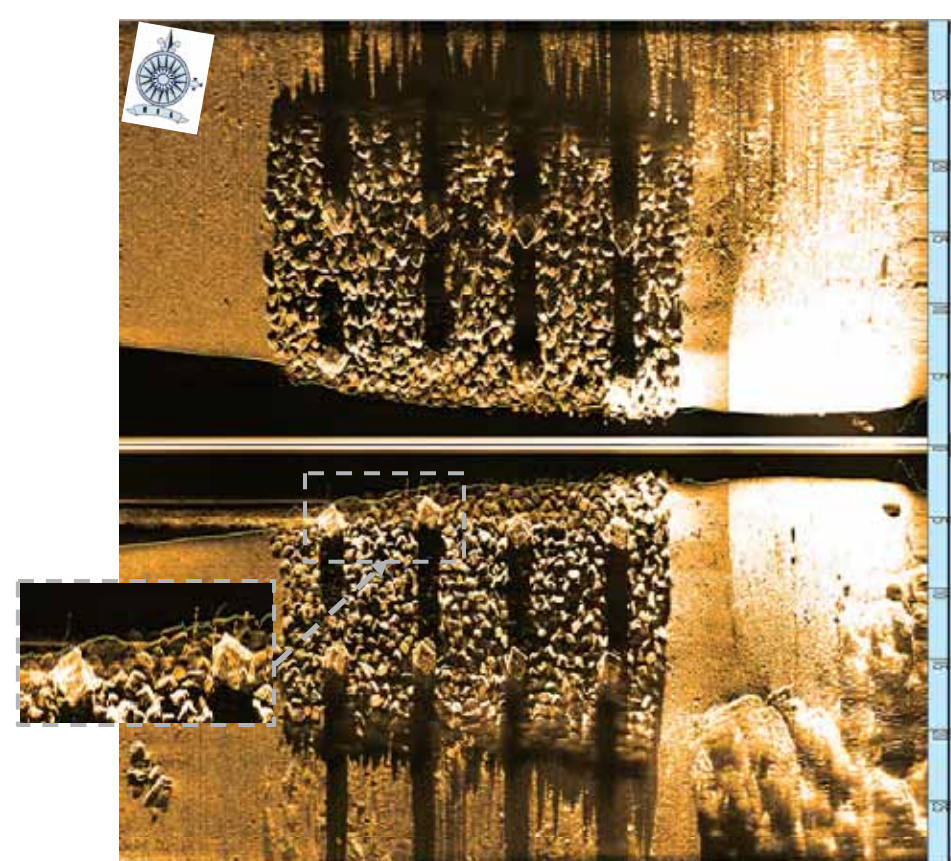
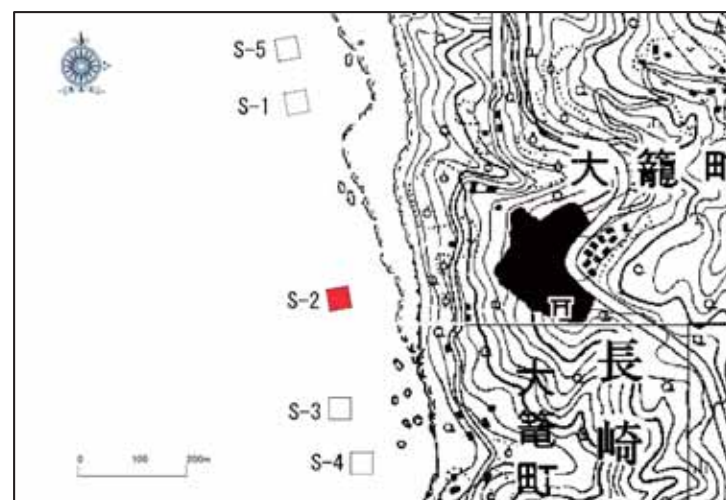
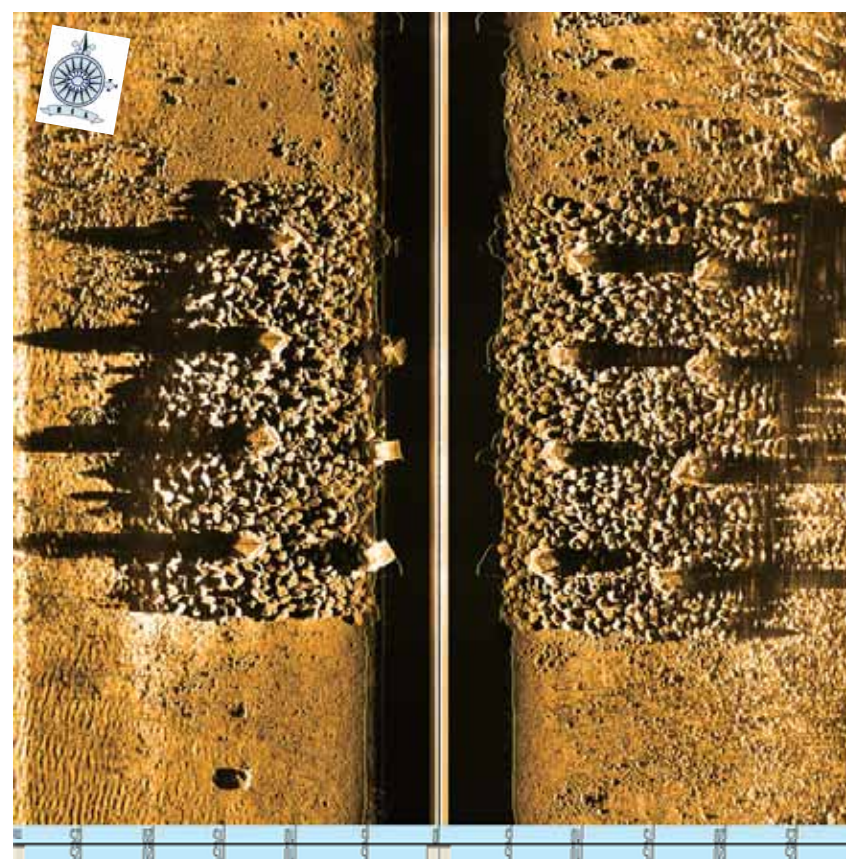
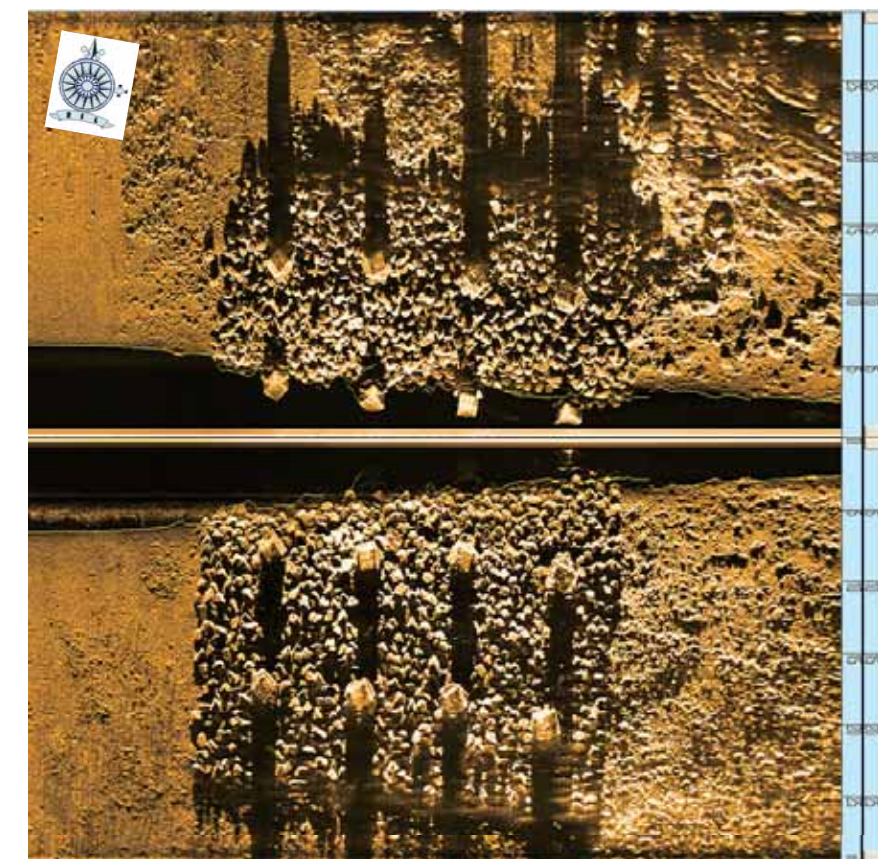
図 8.2 サイドスキャンソナー探査記録（S-1：上段、S-2：下段）

#### 施設の設置状況

施設周辺の底質は砂に礫混じりで、岸側（北東端）には岩礁が認められる。施設は石材の埋没や藻場礁の転倒等はなく正常な状態で設置されていた。

#### 海藻の着生状況

探査画像では施設内及び周辺域で大型海藻の着生はほとんど確認できなかった。

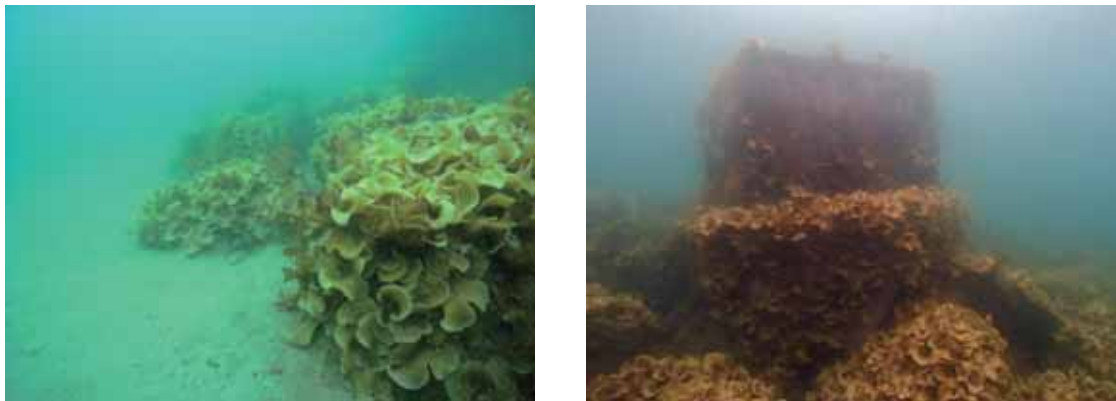
写真 7 設置状況

- ・石材は機能低下につながるような埋没や洗掘はみられなかった。
- ・藻場増殖礁は石材上に設置されており、転倒や移動はなかった。
- ・食害防止ネットの破損はなかった。

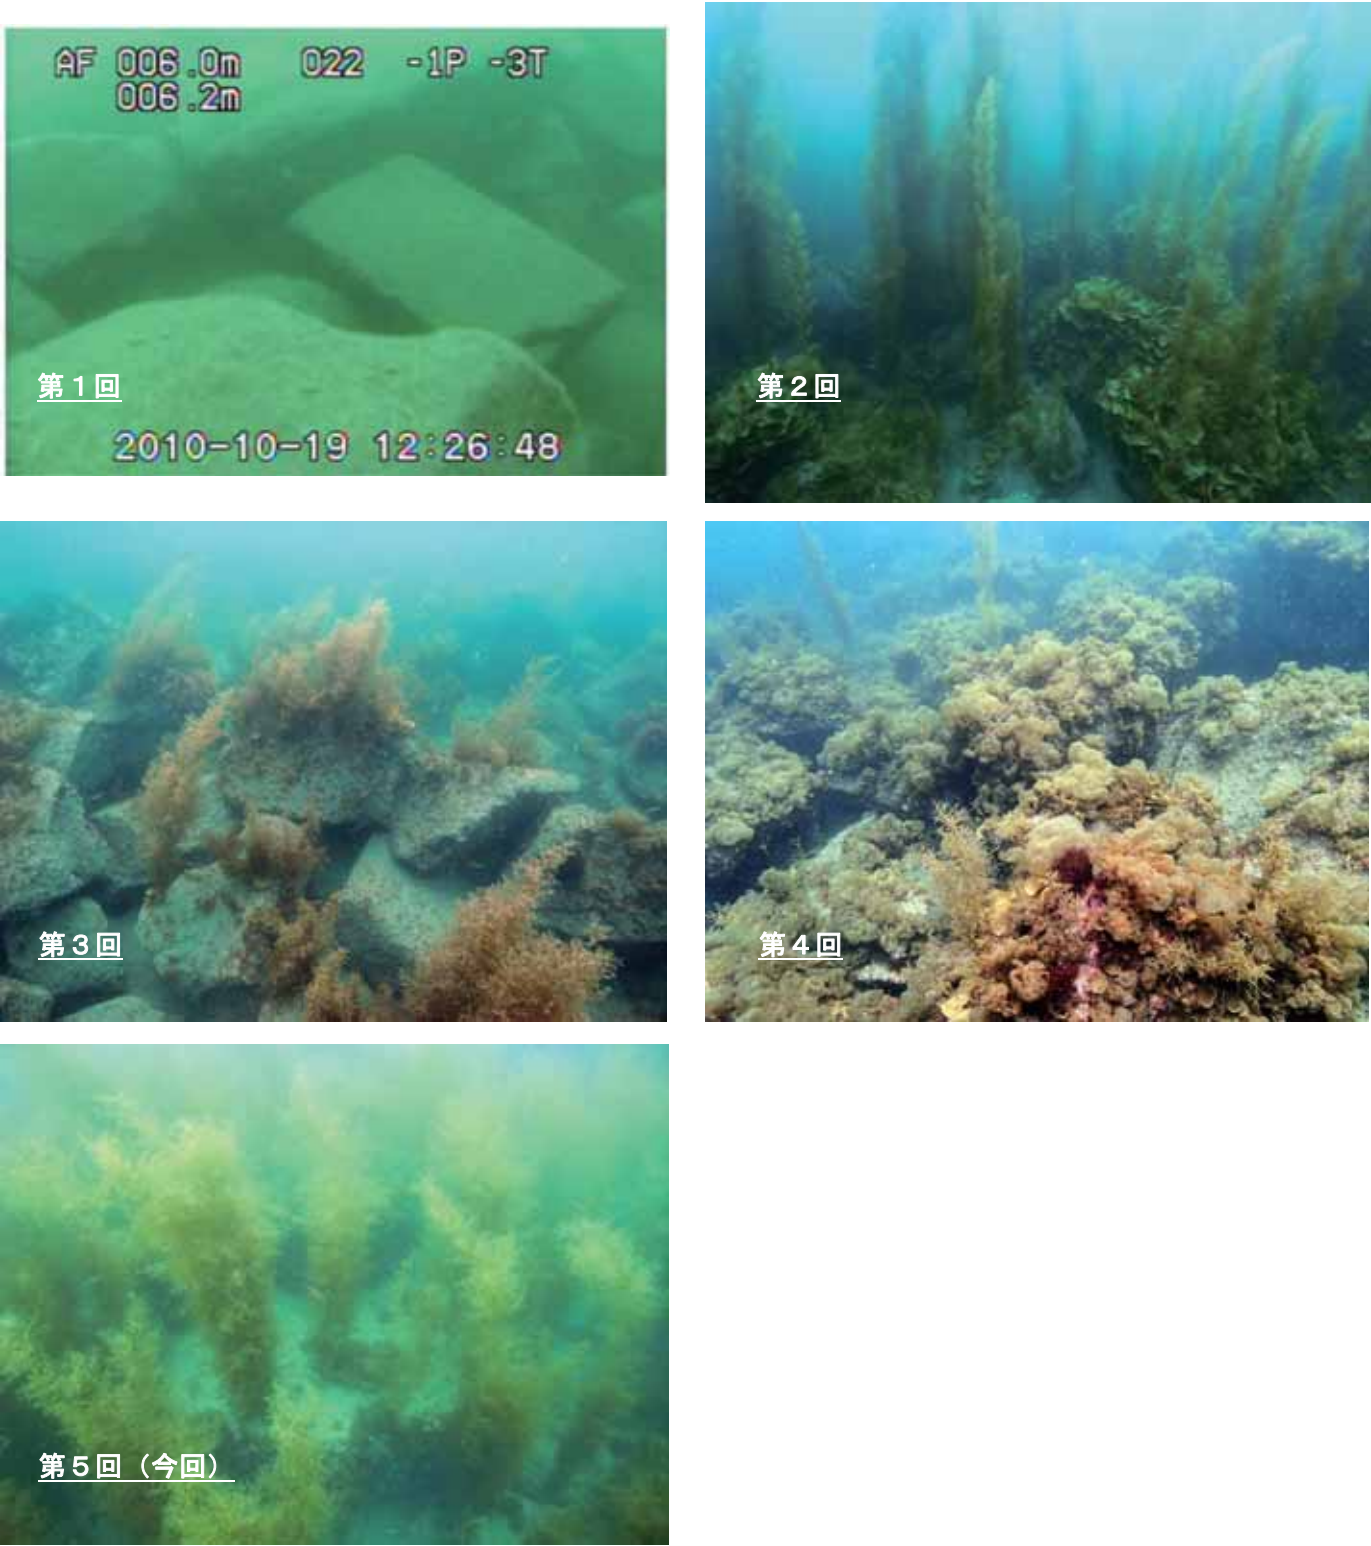
写真12 長崎市藻場増殖施設の経年変化

食害防止ネットの7割程度は付着物に覆われており、内部の様子が確認しづらかったが、観察した藻場増殖礁ではクロメは観察されず、消失したものと推察された。クロメが消失した原因としては、ネットの目詰まりによる光不足、水交換の悪化等が影響しているものと考えられた。

ホンダワラ類は、暖海性ホンダワラ類（キレバモク、マジリモク）が横ばい、多年生のヤツマタモク、マメタワラは増加傾向を示し、ホンダワラ類全体としては点生～密生、サイドスキャンソナー探査によると造成面積の半数程度が疎生以上で着生していた。ヤツマタモク、マメタワラは第4回調査では植食性魚類の食害が顕著にみられたが、今回調査では100cm以上に伸長したものが多くみられ、植食性魚類の食害が例年より少なかったと考えられた。

今回および過去の調査結果より、本海域ではクロメの継続的な生育はできなかったものの、ホンダワラ類は設置後2年目以降、多年生ホンダワラ類を主体としたガラモ場を形成していることが確認された。また、同じ多年生でも魚類による食害で付着器のみになると回復できないノコギリモクやヨレモクは、今回調査では出現しなかったため（ヨレモクは第3、4回調査で出現）、これは長崎県の藻場の類型（表8）では、春藻場のC-2と評価される。よって、藻場拡大を図るには、夏季から冬季にかけての多年生ホンダワラ類の保護（植食性魚類の食害防止対策）が重要と考えられた。

食害防止ネット内部の海藻を維持するには設置後3～4年毎に網のメンテナンス（取り換え、付着物の剥ぎ取りなど）が必要と考えられ、食害防止ネットのタイプは異なるが、昨年造成された長崎県増殖場においても同様の対策が望まれる。また、藻場の拡大を図るには、食圧が高い植食性魚類の食害防止対策を並行して行う必要があり、そのためには植食性魚類の生態の把握が課題として挙げられる。
