長崎西部地区藻場設置工事第4回追跡調査

報告書

平成25年5月

実施機関 株式会社真興産業
調査機関 一般社団法人水産土木建設技術センター長崎支所

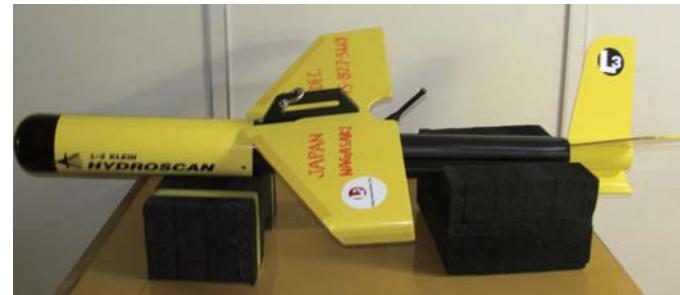
図 2 曳航体(フィッシュ)

両施設において、サイドスキャンソナー(HydroScan 米国 KLEIN 社製、表 1)を用いて施設の探査を行った。今回の調査においては、曳航体(フィッシュ、図 2)を船外機船に横付けし、30m ピッチの調査測線を探査レンジ 15m~30m にして探査を行った。曳航体からは高低 2 つの周波数(455kHz・900kHz)の超音波が発振され、今回は高周波数レンジを使用して解析を行った(データは同時取得、図 3)。

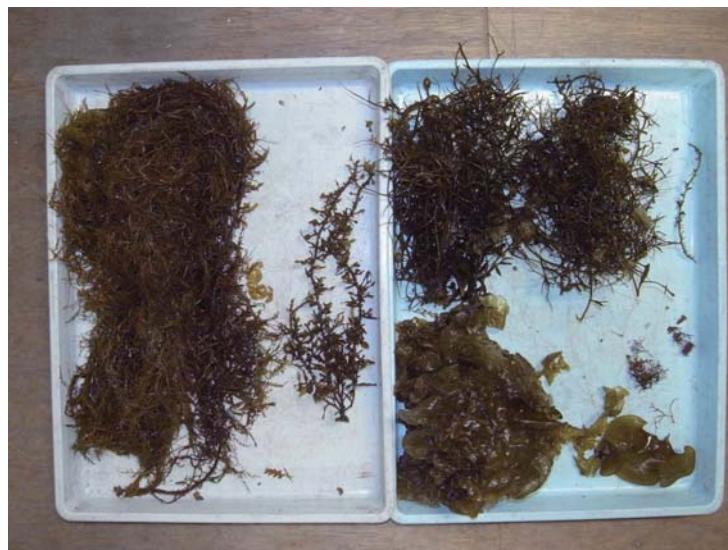
図5-1 長崎市事業施設、石材部

- ・緑藻類2種、褐藻類11種、紅藻類2種の計15種が確認された。（前年度調査では18種）
- ・ホンダワラ類はヤツマタモク、アカモク、イソモク、マメタワラ、キレバモク、マジリモクの6種がみられ、特に1m以上に伸長したアカモク、部分的に密生したキレバモクやマジリモクが多く観察された。
- ・深所において暖海性ホンダワラ類の混生場が多くみられた。
- ・小型海藻類はフクロノリ、ウミウチワ、アミジグサ、有節サンゴモなどがみられた。
- ・枠取り調査ではマメタワラ13本、アカモク1本、ヤツマタモク4本、キレバモク2本、イソモク1本、ウミウチワ、フクロノリ、フシツナギ、マクサ、有節サンゴモの10種が出現し、湿重量合計518g、着生密度2,072g/m²であった。

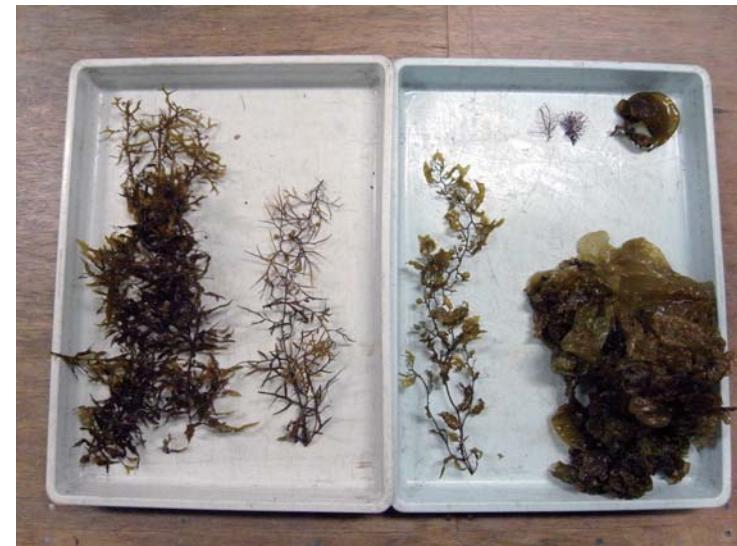
図5-2 長崎県事業施設、藻場増殖場上面

- ・緑藻類 2 種、褐藻類 8 種、紅藻類 4 種の計 14 種が確認された。(前年度調査では 11 種)
- ・ホンダワラ類はヤツマタモク、アカモク、マメタワラ、キレバモク、マジリモクの 5 種がみられ、キレバモクが最も多く観察された。
- ・ホンダワラ類の藻長は全体的に短く、魚類によるものと考えられる食害痕がみられた。
- ・小型海藻類はフクロノリが多く、そのほかウミウチワ、マクサなどがみられた。
- ・枠取り調査ではキレバモク 6 本、ヤツマタモク 2 本、マジリモク 2 本、ウミウチワ、フクロノリ、ムカデノリ、有節サンゴモの 7 種が出現し、湿重量合計 254g、着生密度 1,016g/m² であった。

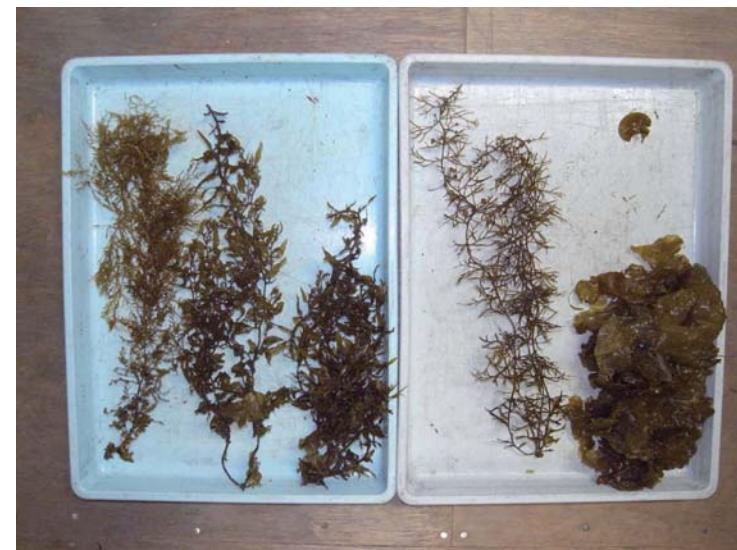
図5-3 長崎県事業施設、石材部

- ・緑藻類 2 種、褐藻類 8 種、紅藻類 3 種の計 13 種が確認された。(前年度調査では 13 種)
- ・ホンダワラ類はヤツマタモク、アカモク、マメタワラ、キレバモク、マジリモクの 5 種がみられ、キレバモクとマジリモクが部分的に密生した箇所がみられた。
- ・施設北東側の浅所においてキレバモク、マジリモクの着生が多くみられた。
- ・小型海藻類は藻場増殖礁と同様にフクロノリが多く、ウミウチワ、マクサなどがみられた。
- ・枠取り調査ではキレバモク 11 本、アカモク 1 本、マメタワラ 1 本、マジリモク 1 本、ウミウチワ、フクロノリの 6 種が出現し、湿重量合計 232g、着生密度 928g/m² であった。

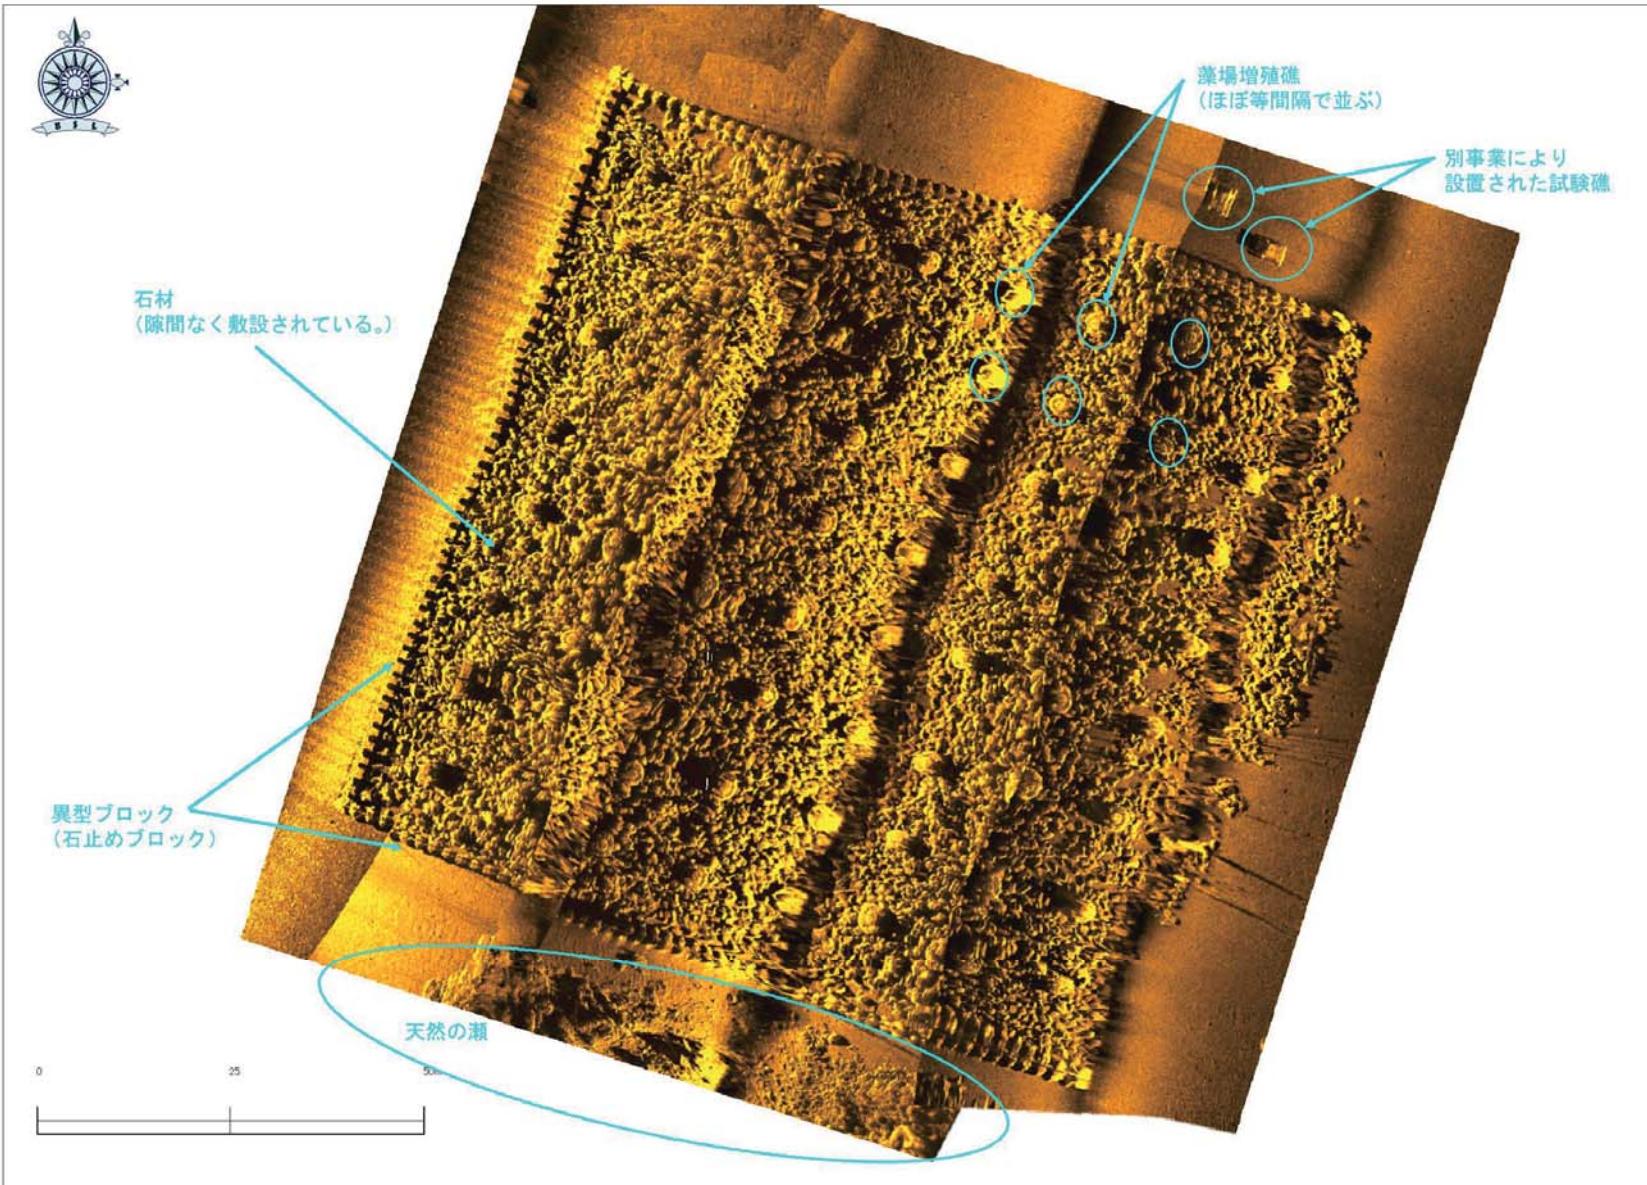
図7 サイドスキャンソナー記録（全体図）

図 7 の施設全体の記録をみると、ほぼ計画通りに 100m×100m の正方形状に設置されていることがわかる。藻場増殖礁は約 10～14m の間隔で設置され、64 個すべて確認された。異型ブロックはほぼ一直線に並び、その外側に石材はみられなかった。藻場増殖礁および異型ブロックとともに移動、転倒などは確認されなかった。石材は南側から西側（沖側）では隙間なく敷設されていたが、北側角部と東側（岸側）においては一部で砂地がみえる箇所があった。異型ブロックおよび石材に機能を損なうような埋没などはみられなかった。

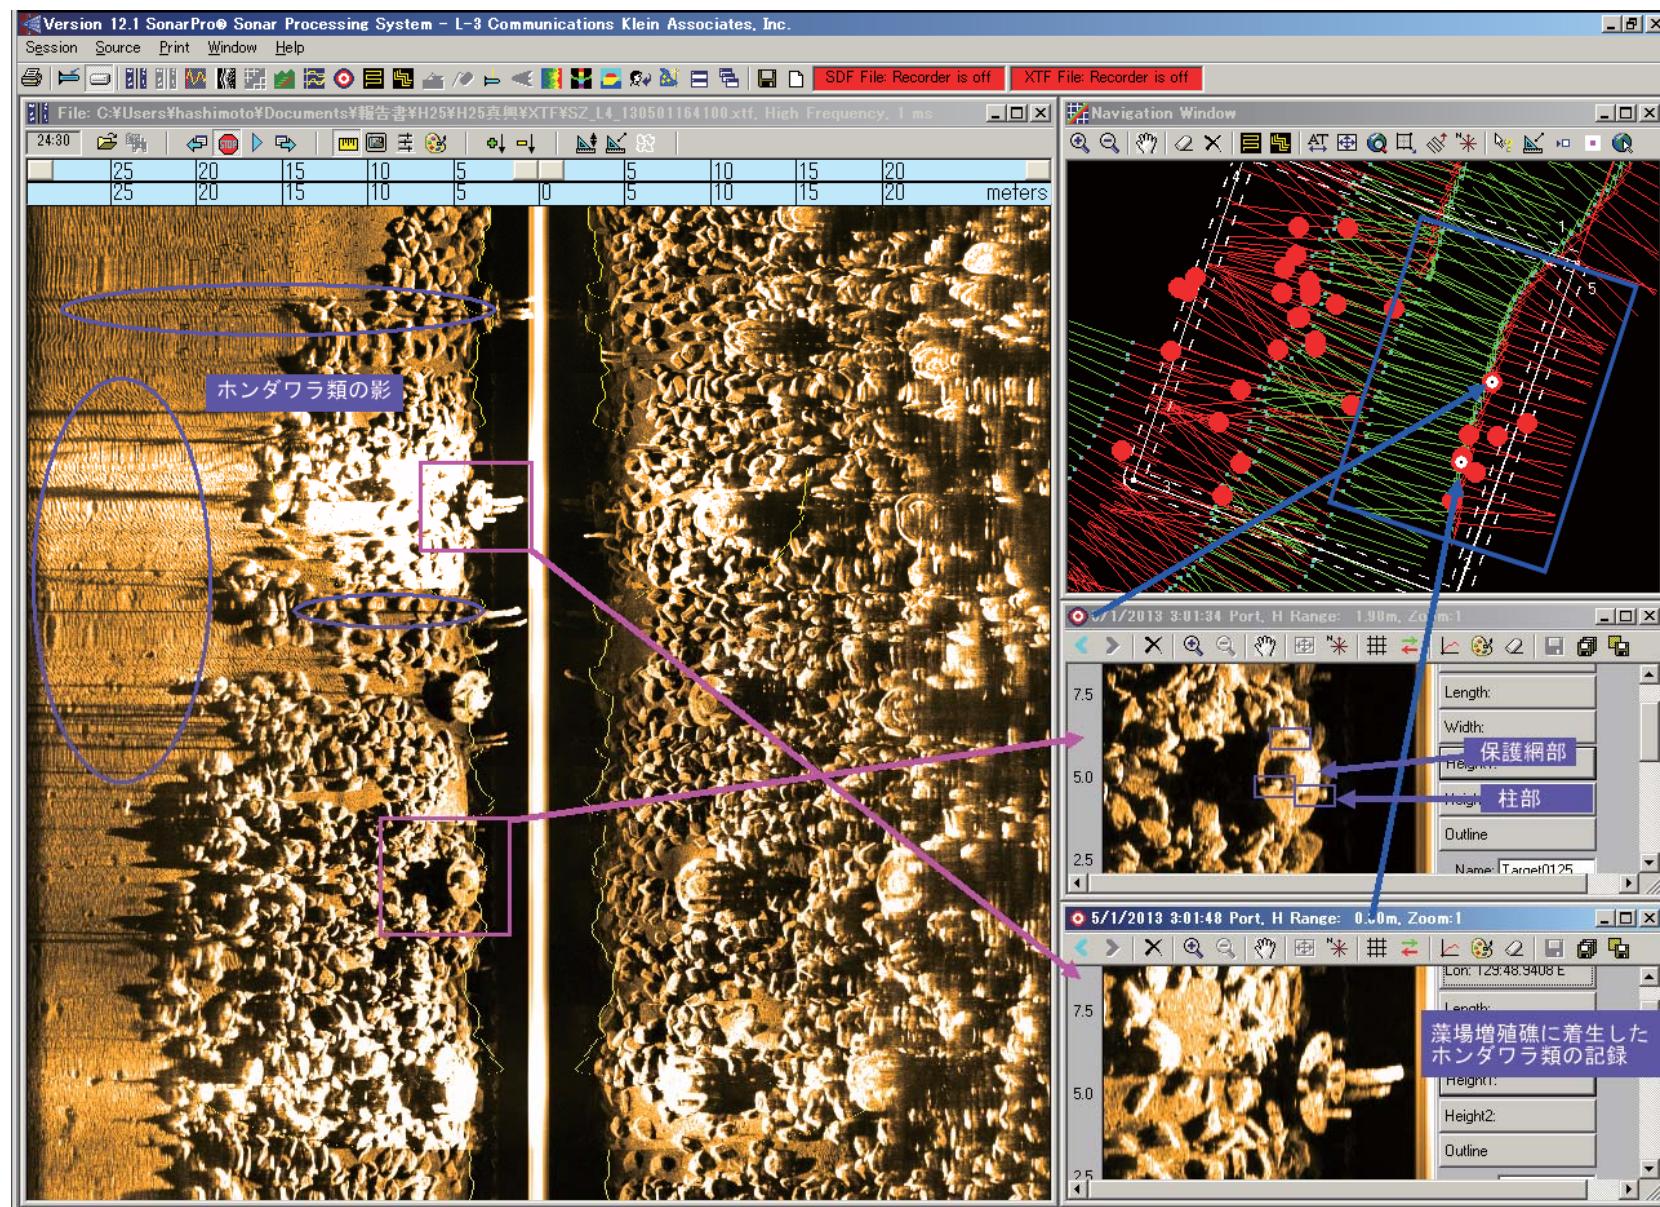
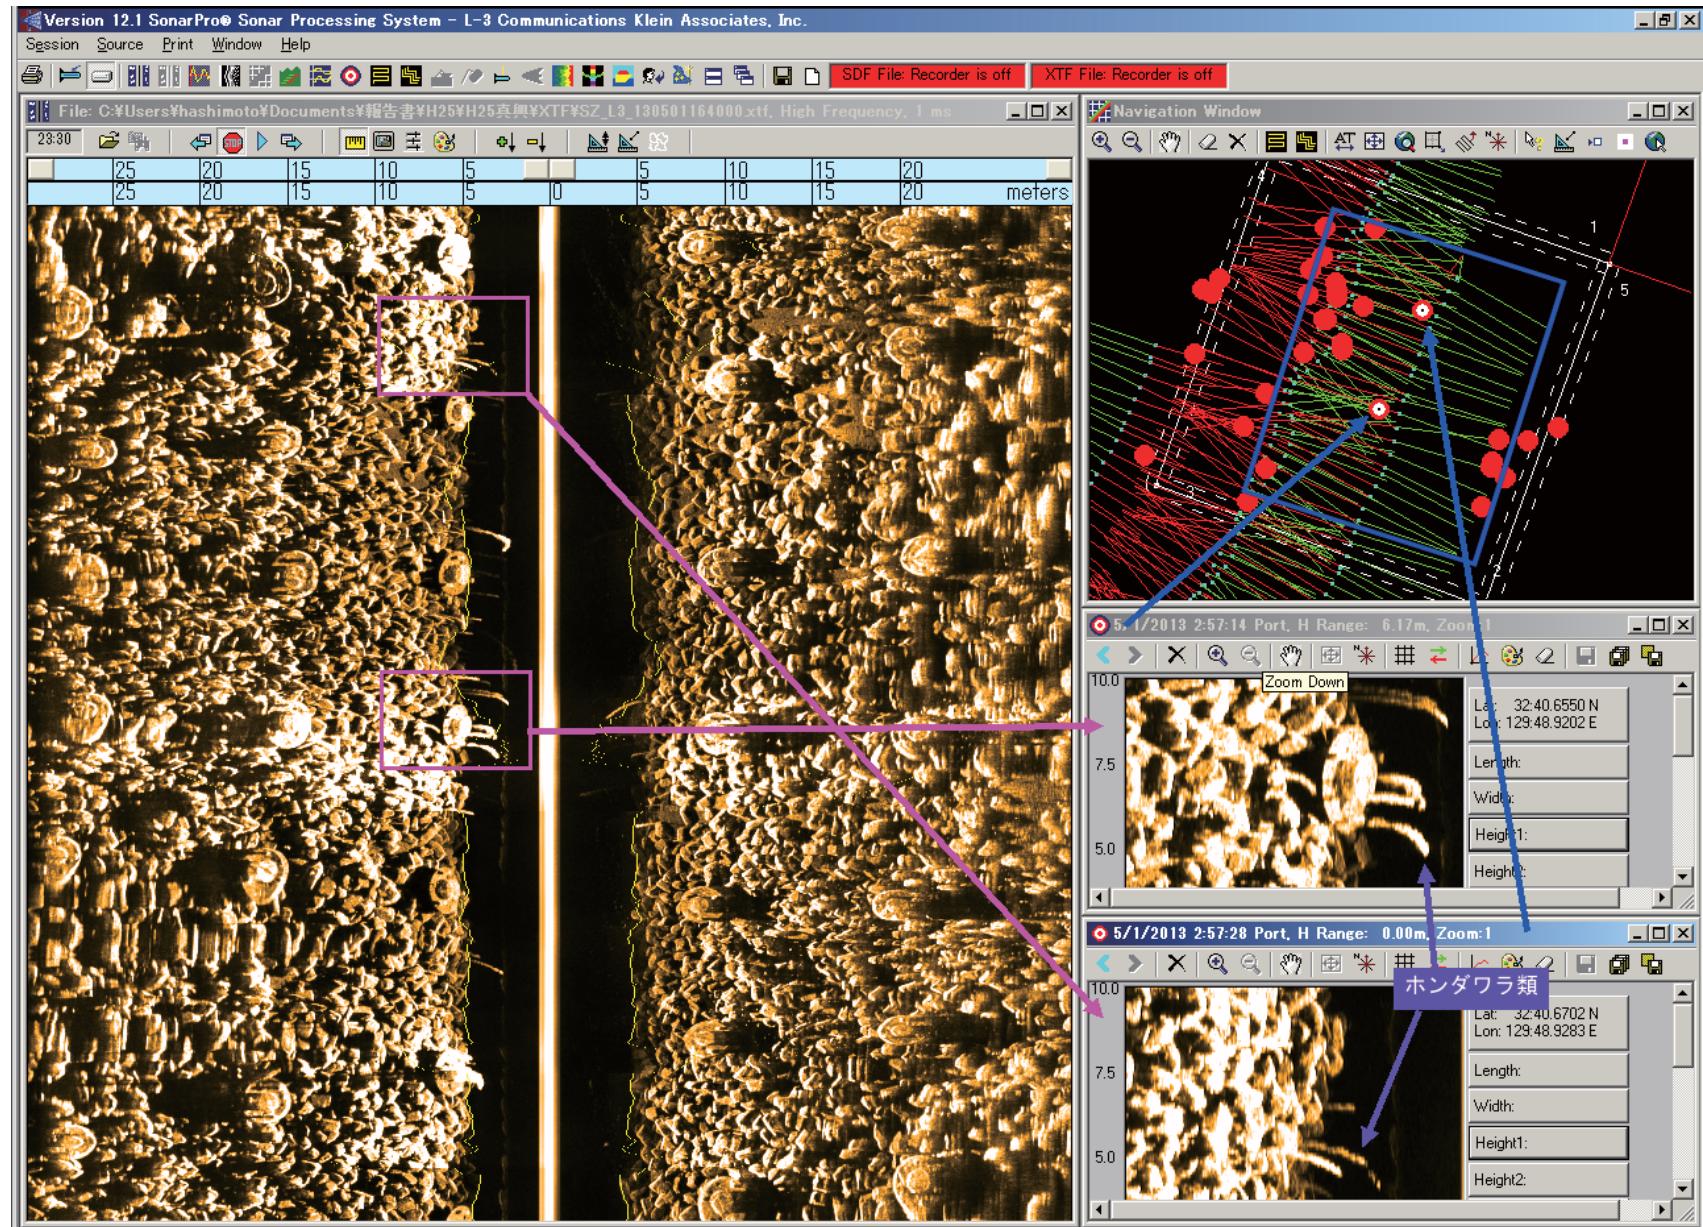
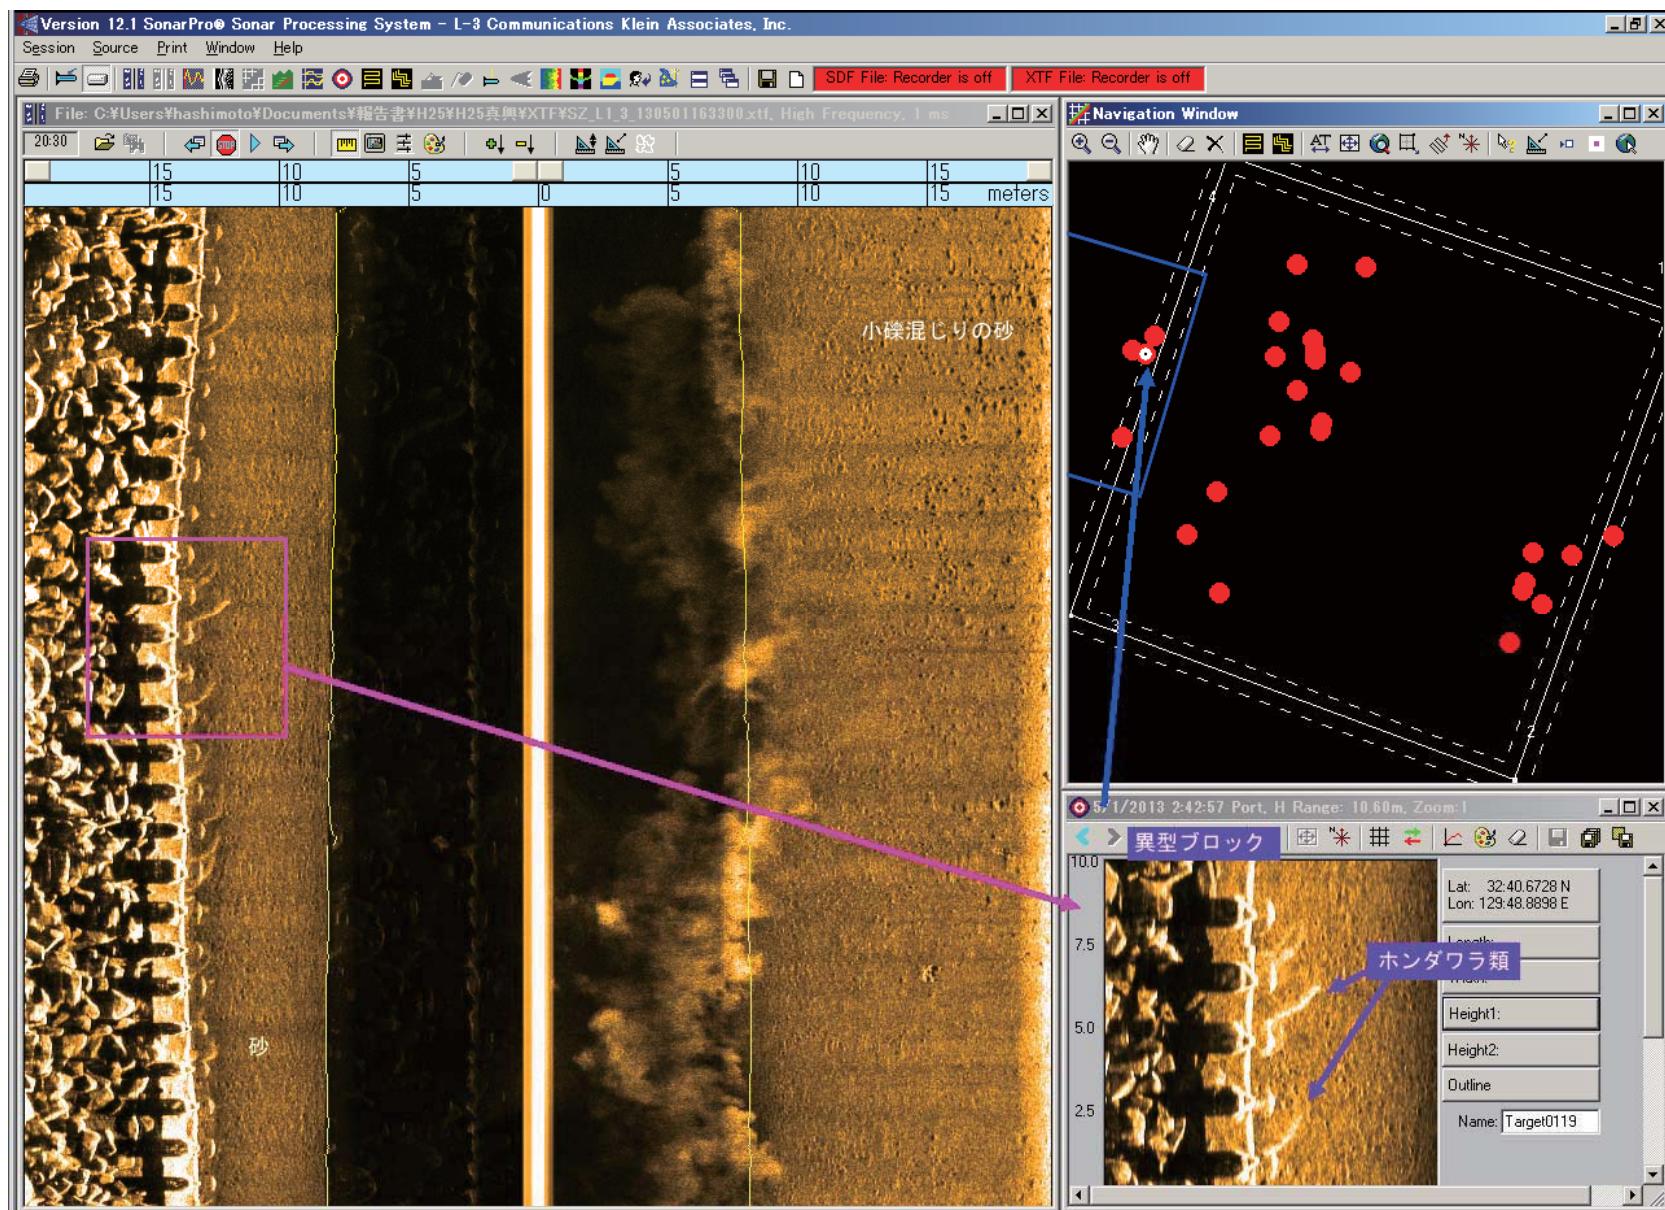
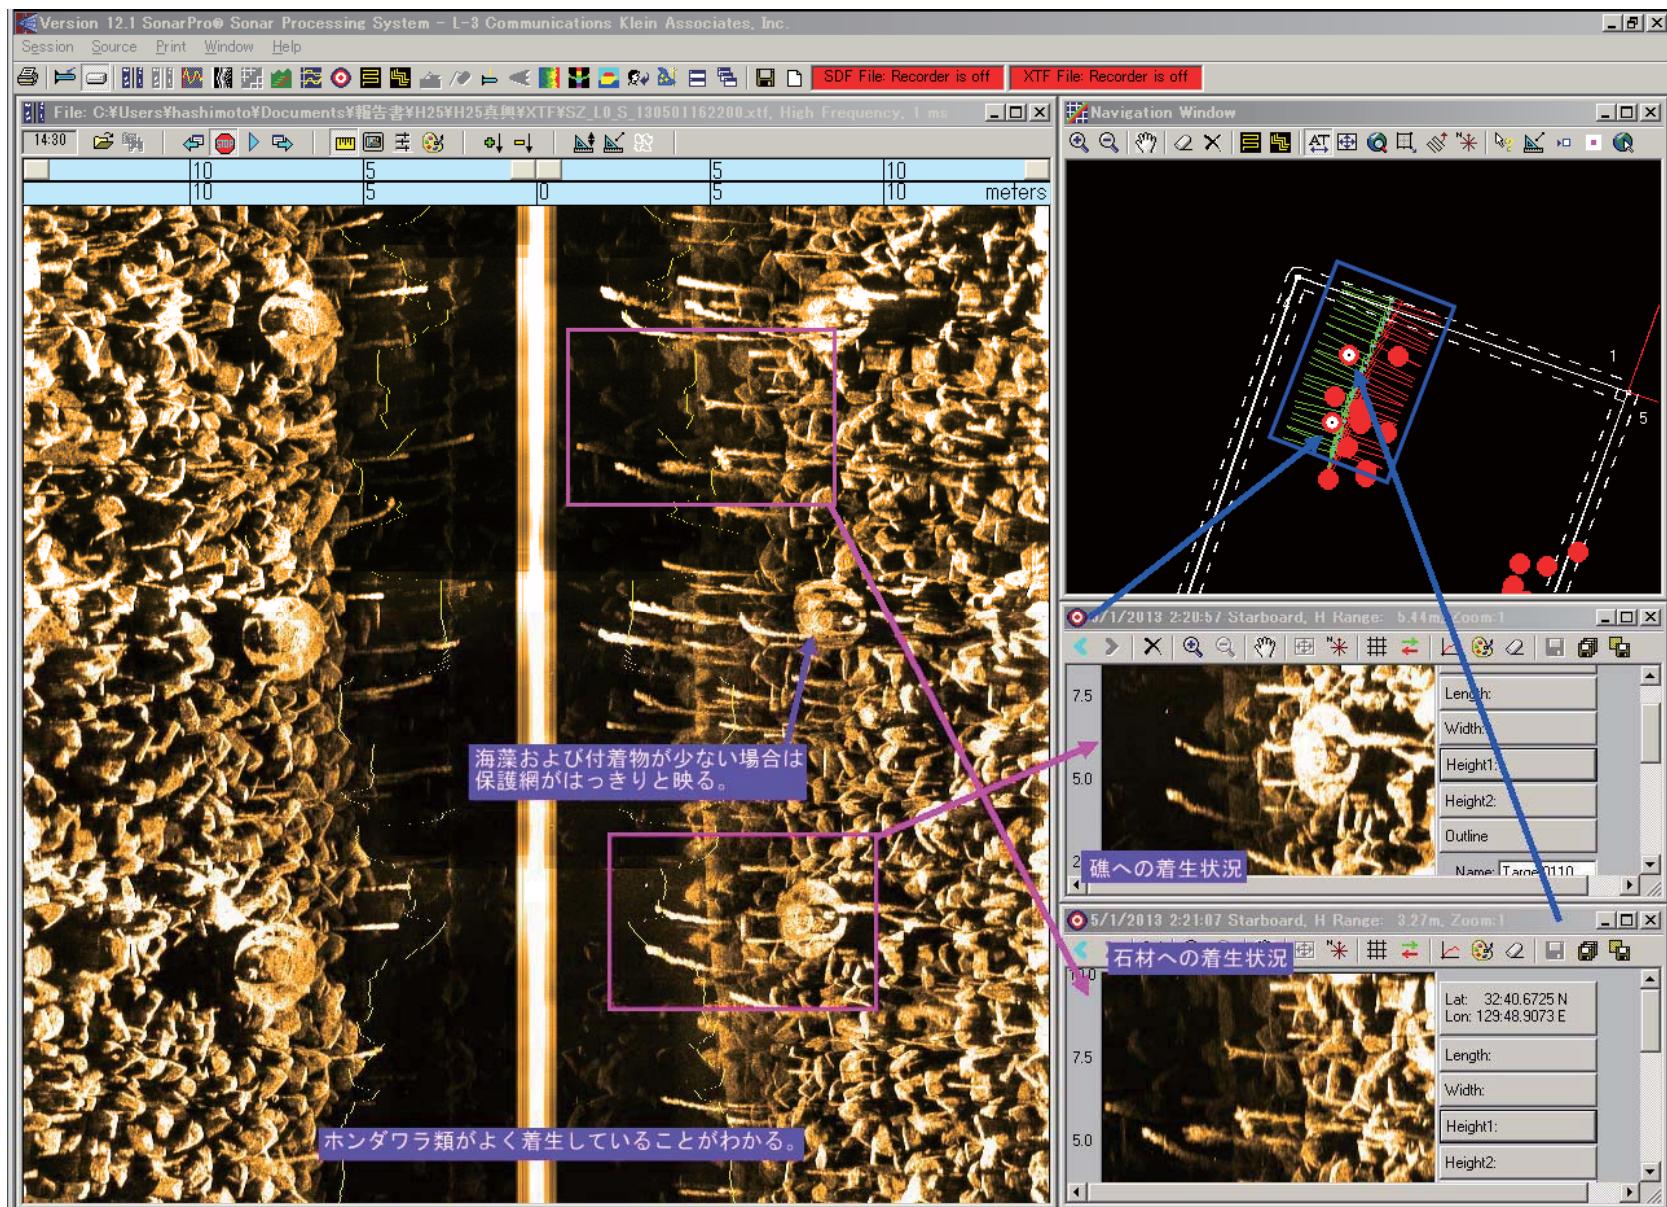
今回の記録では海藻（ホンダワラ類）の着生が捉えられており、図 8-1～8-5 のように長く伸長したホンダワラ類（主にアカモク）が全域でみられた。ホンダワラ類は多数の小さい気泡を持ち、サイドスキャンソナーはそれを感知するため、曳航体の真下でははっきりとした記録となり、（曳航体から）離れた場所ではノイズのようなスジ状の影となっていた。ホンダワラ類の着生量は沖側および岸側の端部で多く、藻場増殖礁と石材および異型ブロックで着生量に差はみられなかった。

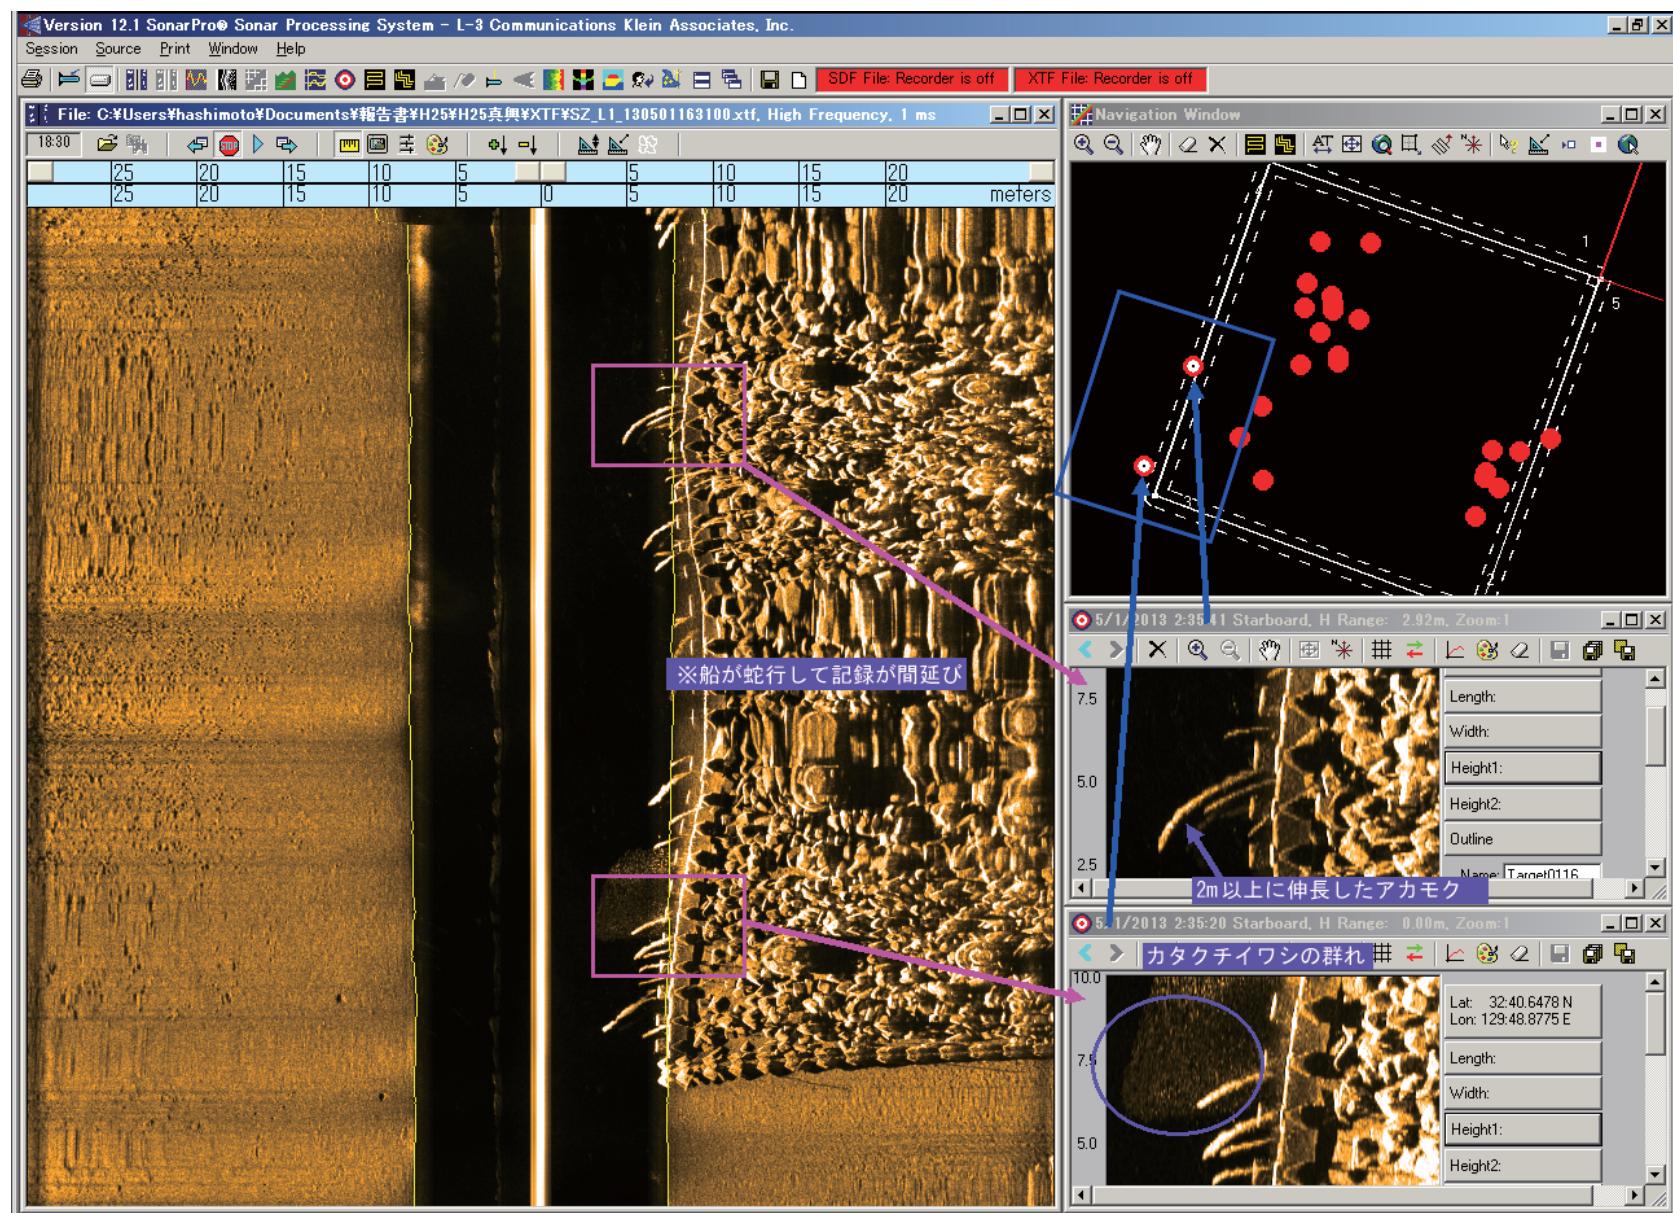
図 8-4 サイドスキャンソナー記録 (No.4)

図 8-4 のように施設南西角部において小規模な魚影が記録され、潜水調査結果から 10cm 未満の小さなカタクチイワシの群れと判断された。

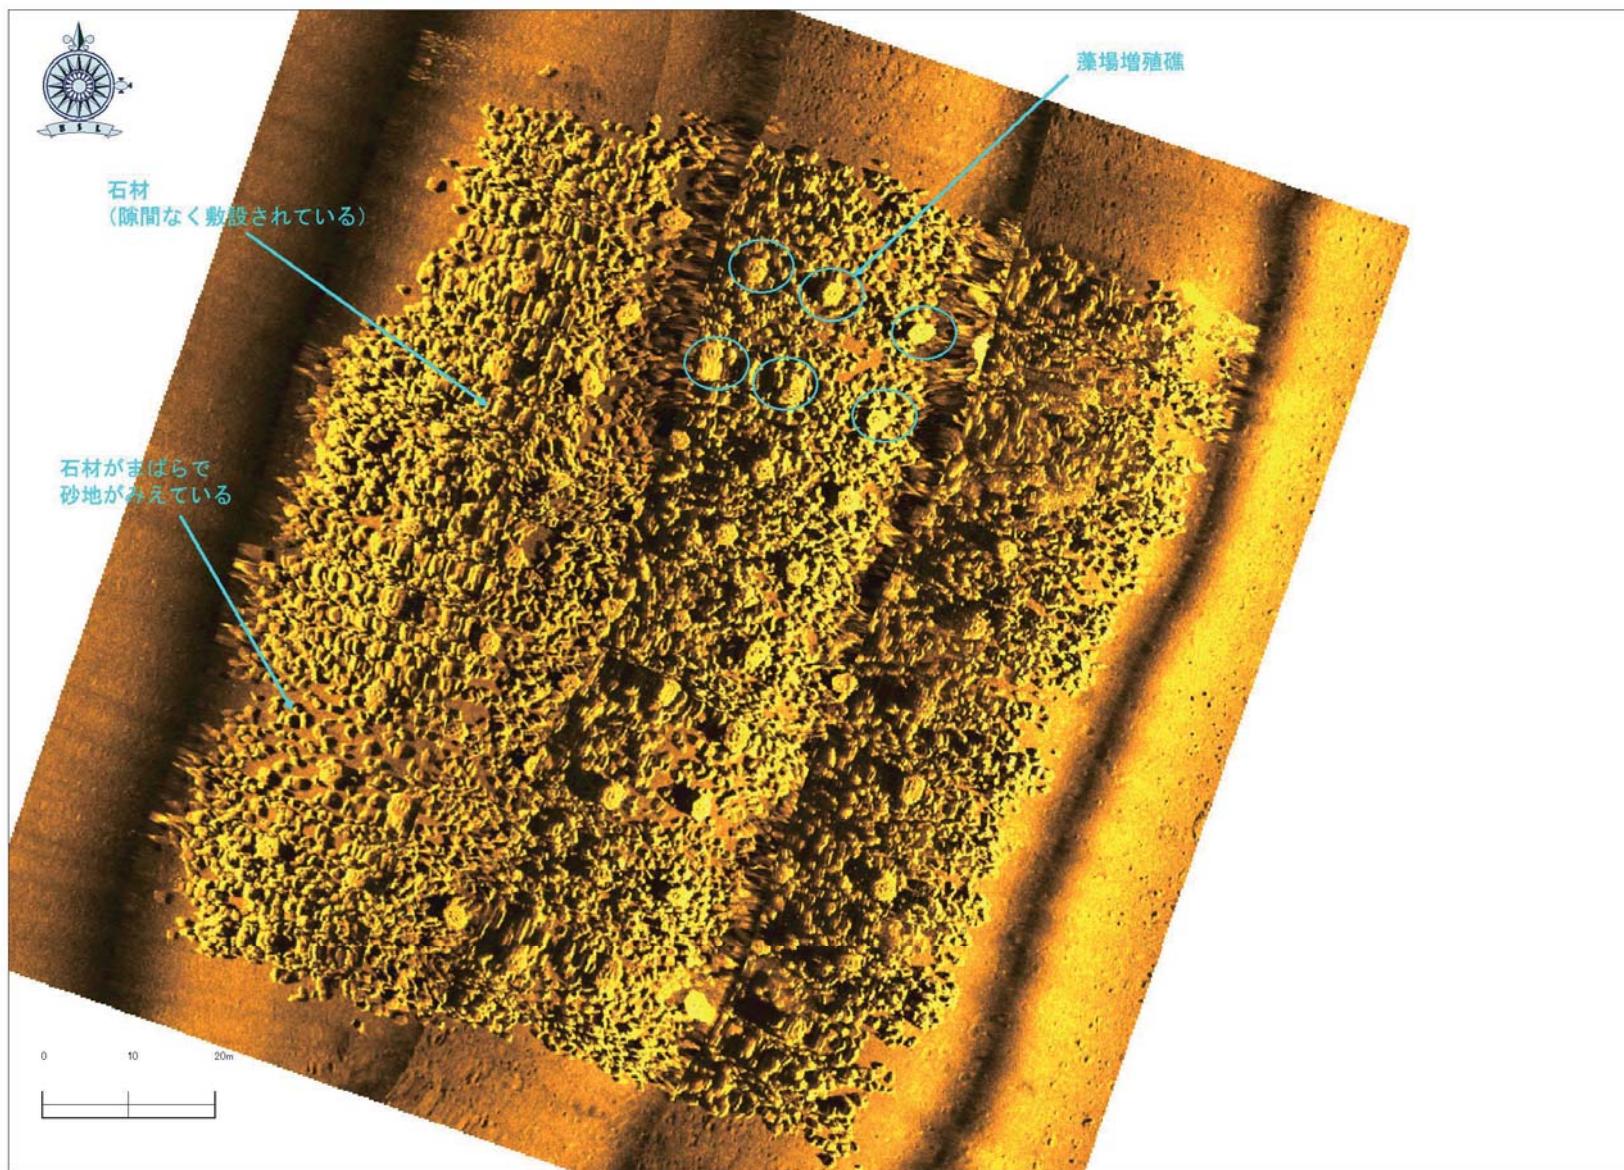
図 10 サイドスキャンソナー記録（全体図）

図10の施設全体の記録をみると、ほぼ計画通りに 100m×80m の長方形状に設置されていることがわかる。藻場増殖礁は約 10～14m の間隔で設置され、63 個すべて確認された。藻場増殖礁の移動、転倒などはなかった。石材は北側では隙間なく敷設され、南側において一部砂地がみえる箇所があった。石材に機能を損なうような埋没などはみられなかった。
