長崎西部地区藻場設置工事第4回追跡調査

報告書

平成25年5月

実施機関 株式会社真興産業
調査機関 一般社団法人水産土木建設技術センター長崎支所

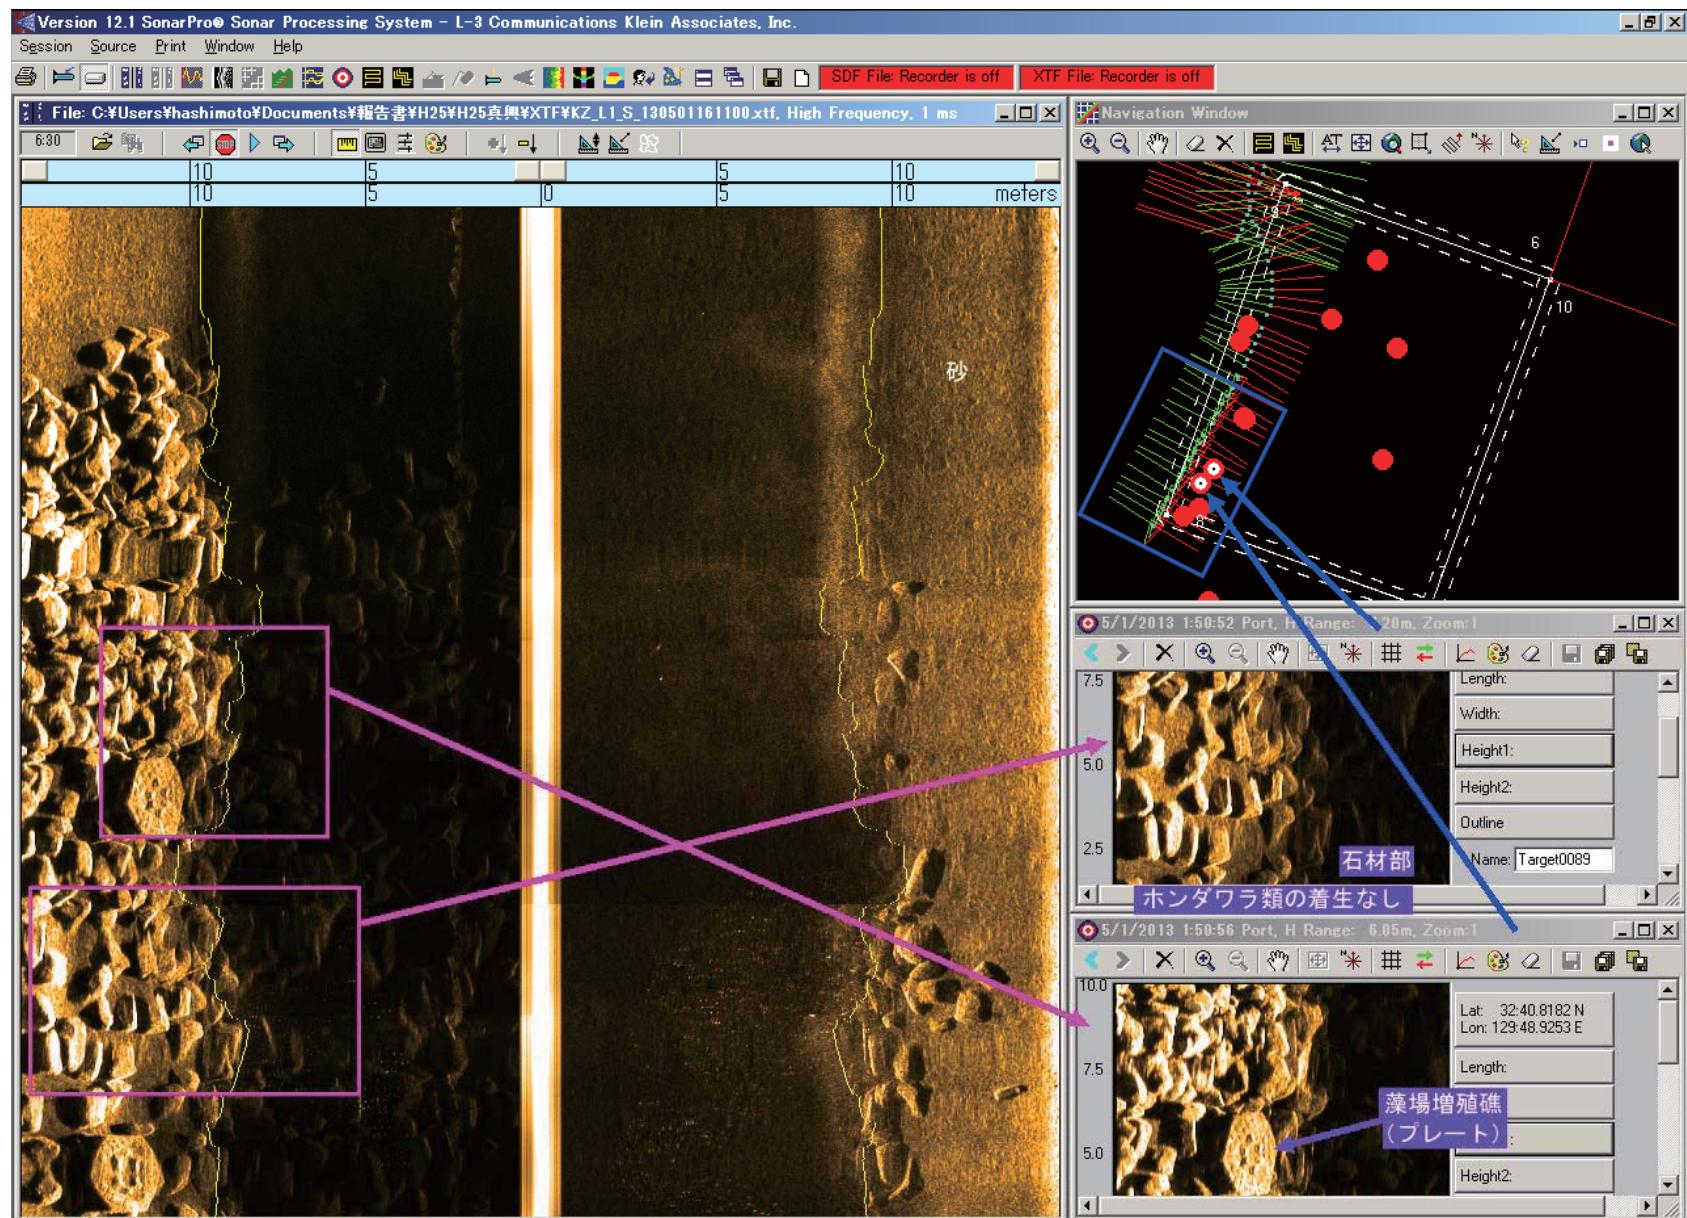
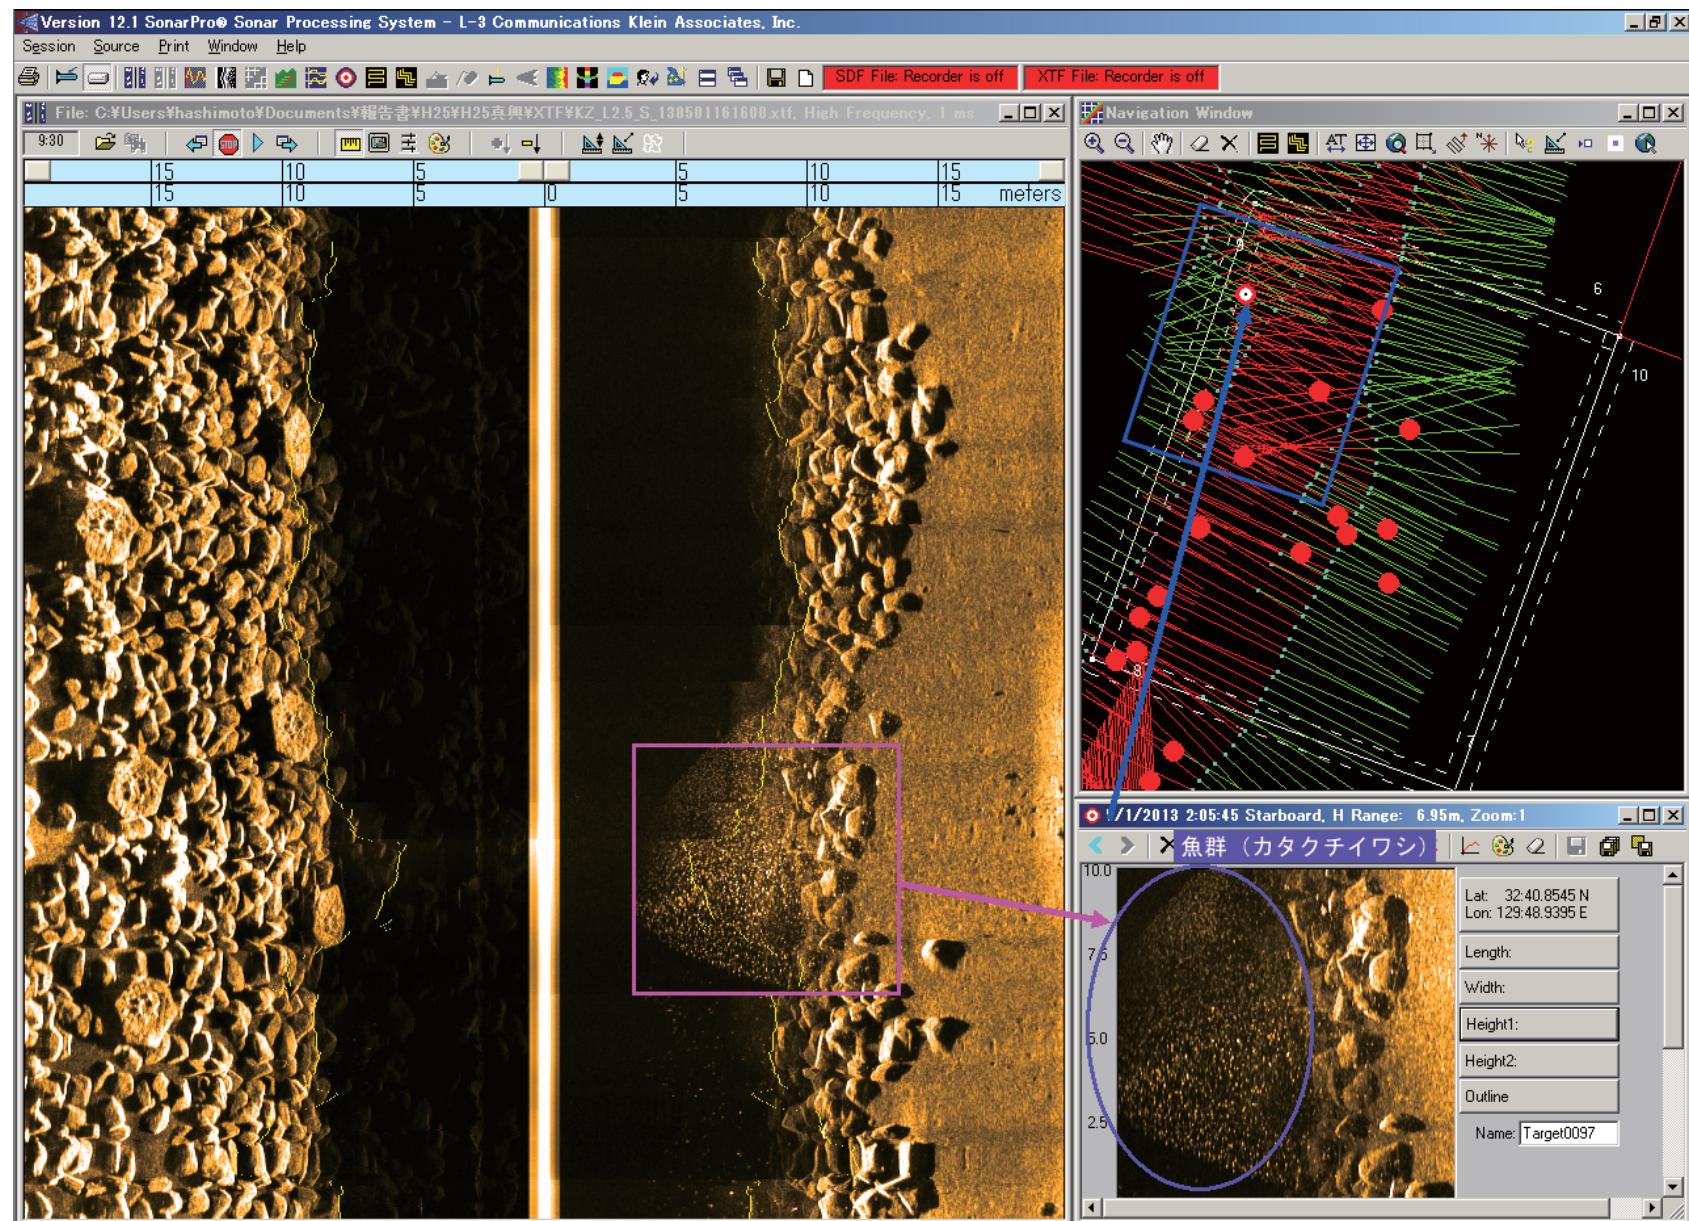
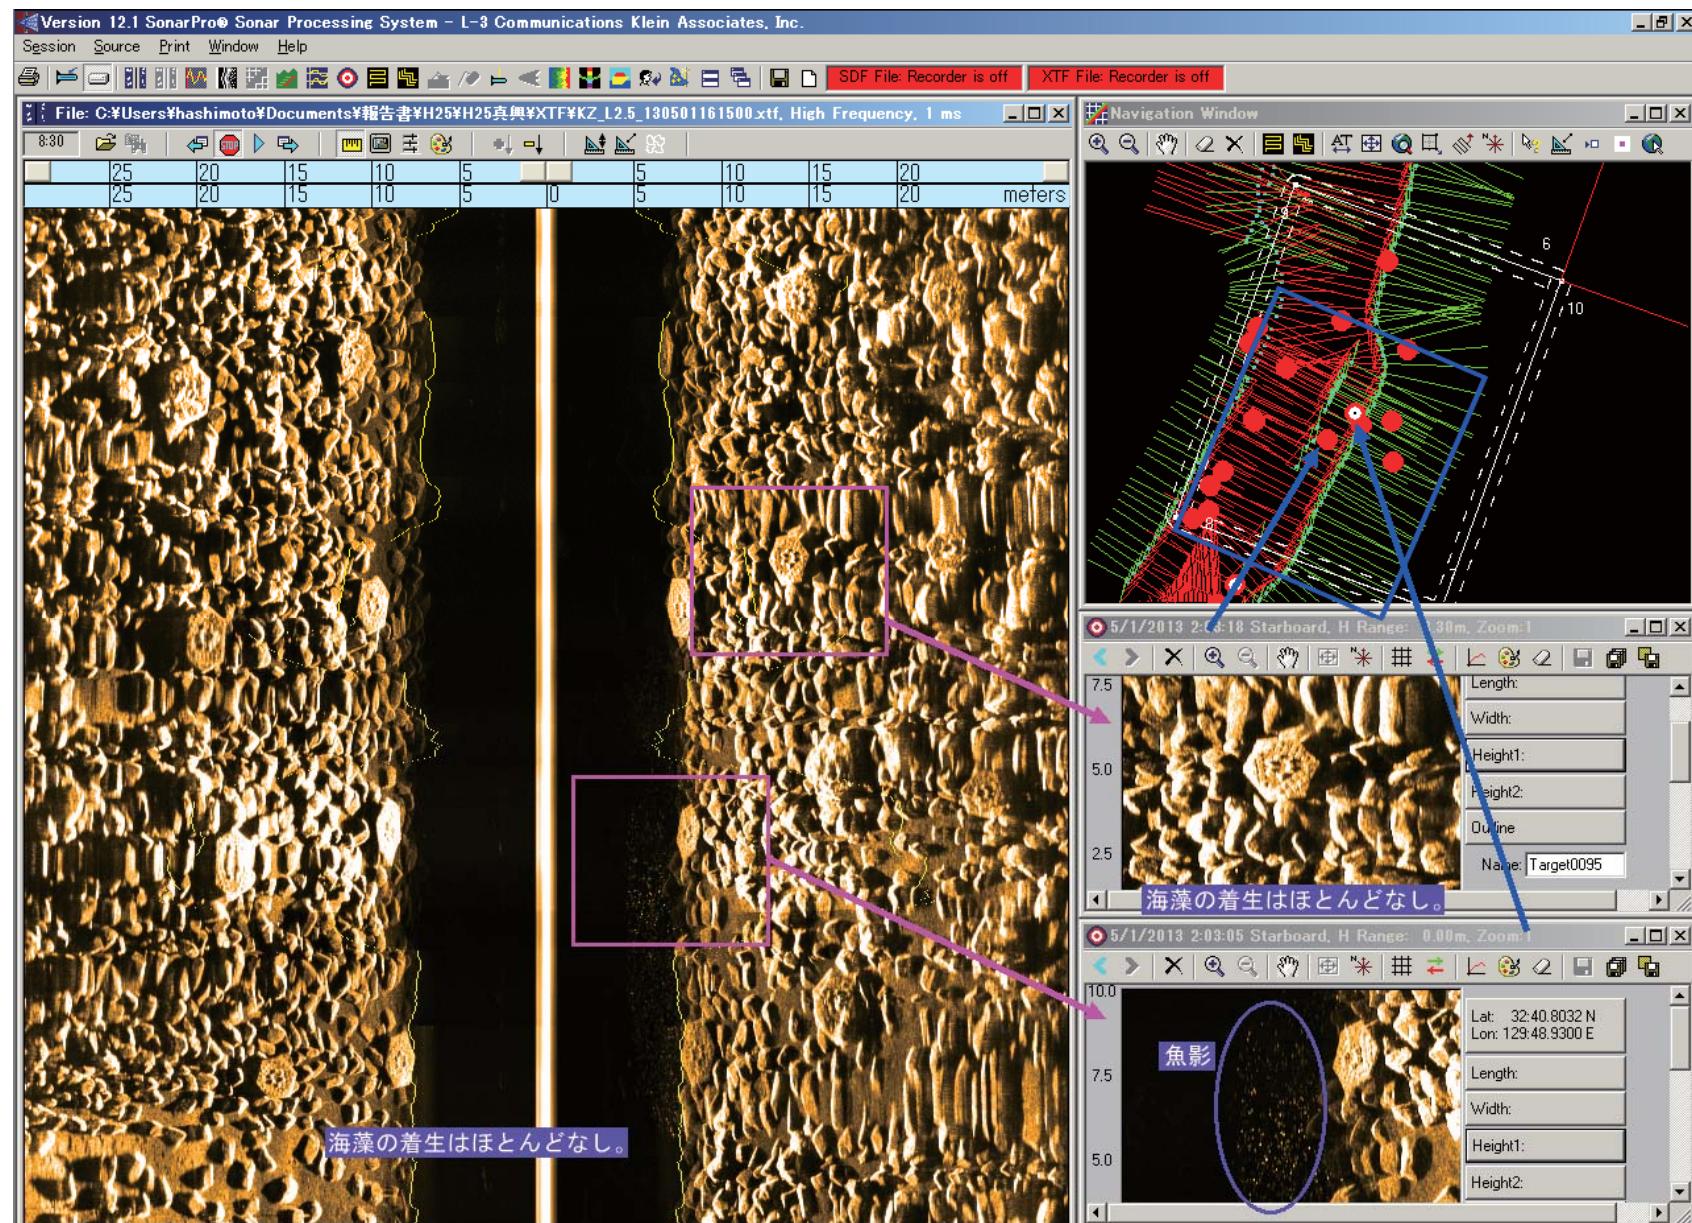
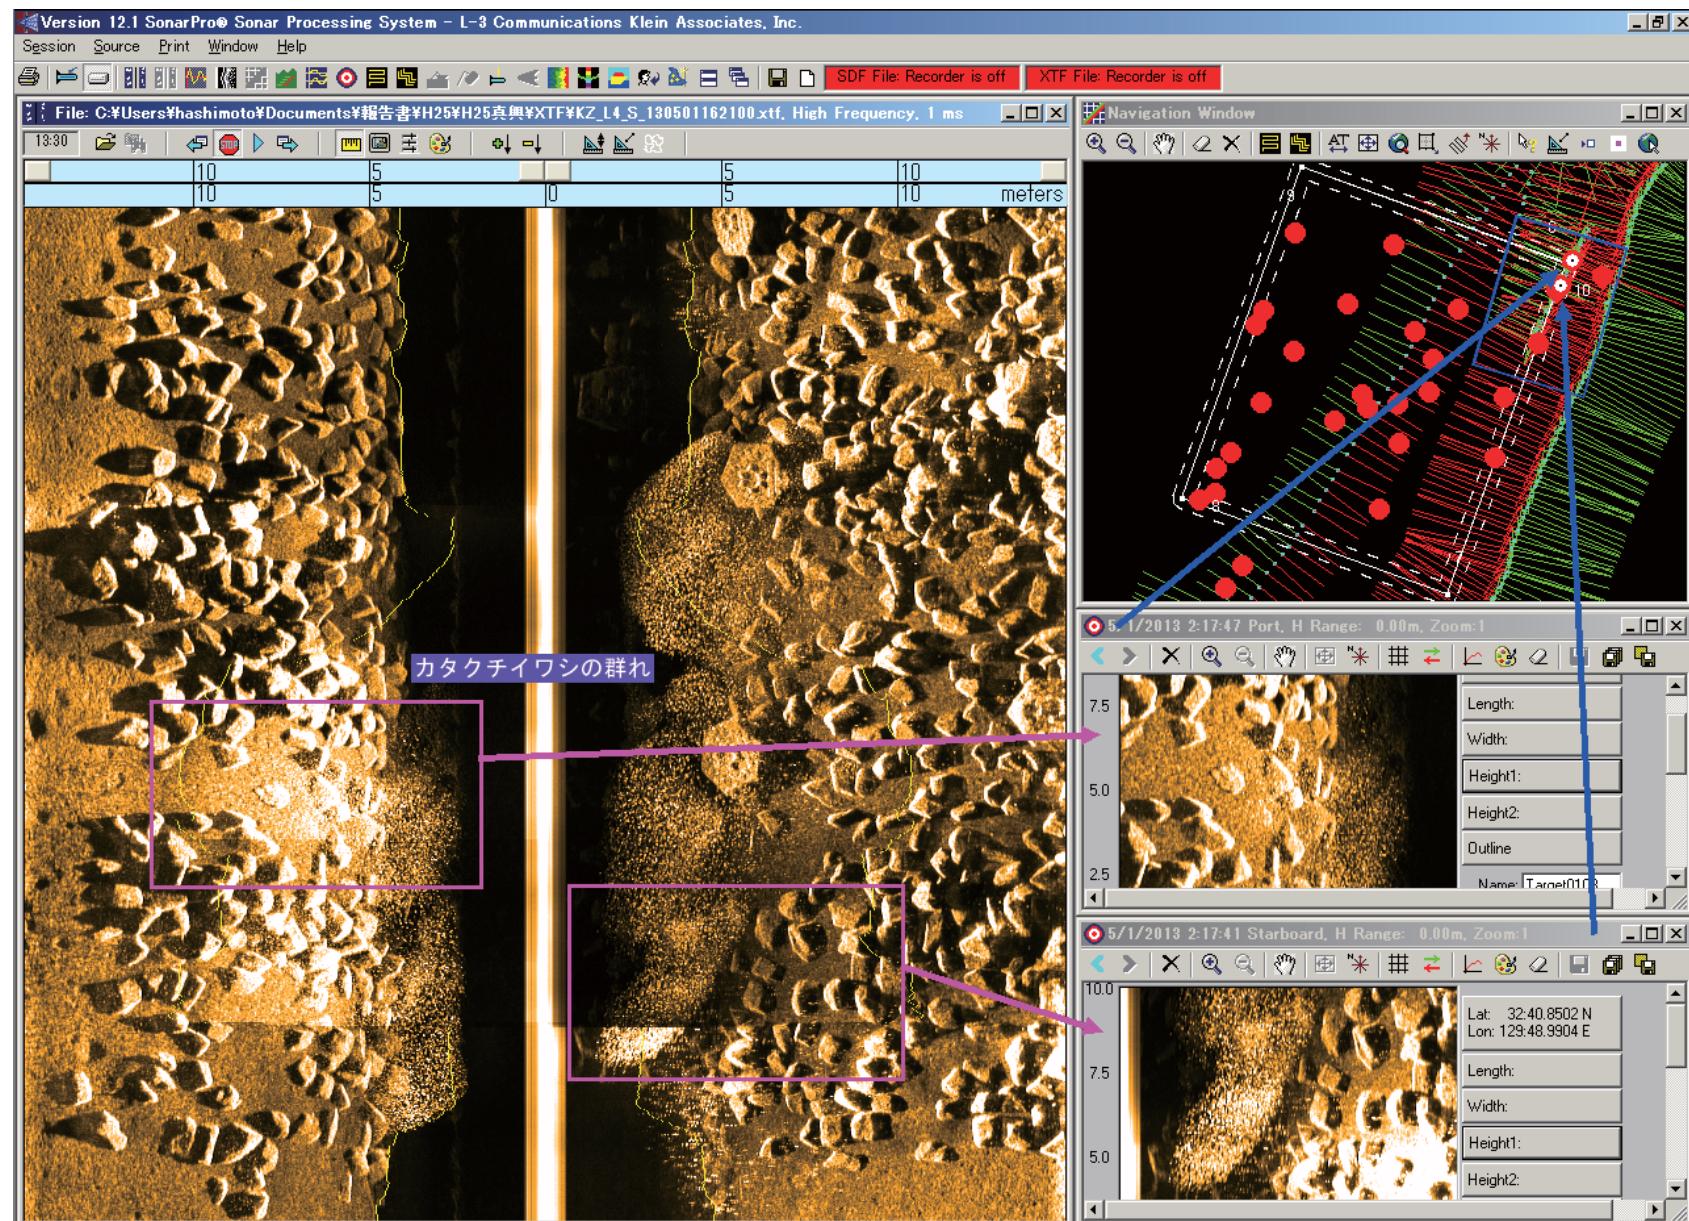
今回の記録では海藻(ホンダワラ類)の着生はほとんど捉えられず、図11-1～11-4のように藻場増殖礁上面のプレートがはっきりとみえた。

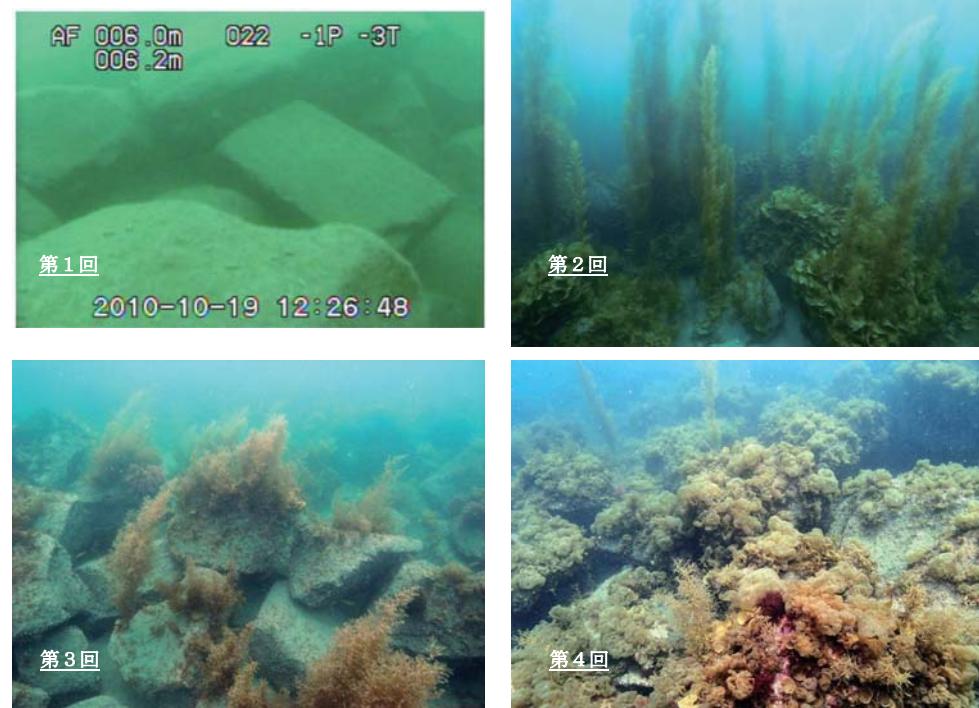
図12 調査写真（経年変化、市事業施設）

消失が懸念された保護網内のクロメは、網目が詰まっており確認できなかったが、昨年度調査より幼体の出現が多いことから、元来の種系クロメだけでなく、次世代のクロメが生育している可能性が高いと考えられる。一方、周辺に幼体が着生しても食害によりすぐに消失してしまうこと、保護網の目詰まりによる光量不足などの問題があり、クロメの残存および増大にはさらなる対策が必要であると考えられる。

昨年度、良好だったホンダワラ類は、アカモクは昨年度よりやや減少傾向、暖海性ホンダワラ類（キレバモク、マジリモク）が増加傾向、多年生のヤツマタモク、マメタワラは昨年度調査よりも微増していた。アカモクは増殖施設の表面が付着物で覆われたことなどにより、胞子の着生が減少したと推測された。ヤツマタモク、マメタワラは魚類により上部が食害を受けて藻長が短くなり、特に上部の新芽は食害を受けるため、他のホンダワラ類に比べて藻長が短い個体が多くみられた。植食性魚類はヤツマタモクやマメタワラをより好んで食べる傾向にあり、現状では暖海性ホンダワラ類の方が受ける食圧が低く、増加傾向となったと考えられる。

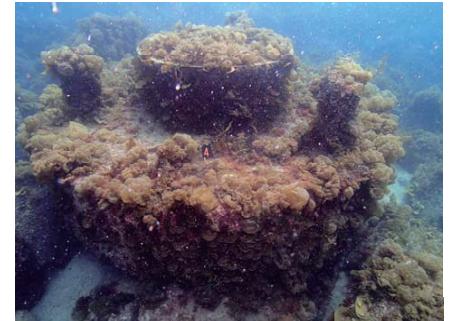
A_2_04 藻場増殖礁④ クロメ幼体

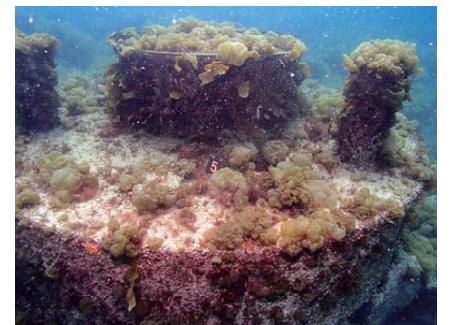
A_2_05 藻場増殖礁⑤ クロメ幼体

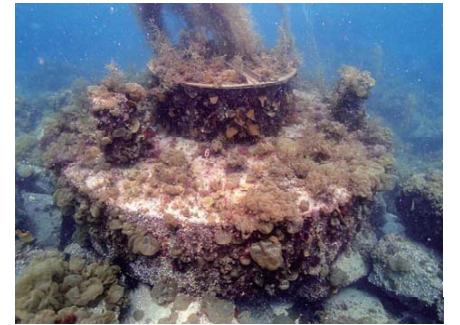
A_2_06 藻場増殖礁⑥ クロメ幼体、ホンダワラ類
