長崎西部地区藻場設置工事 第6回追跡調査報告書

平成28年12月

実施機関：株式会社真興産業

調査機関：(一社)水産土木建設技術センター長崎支所

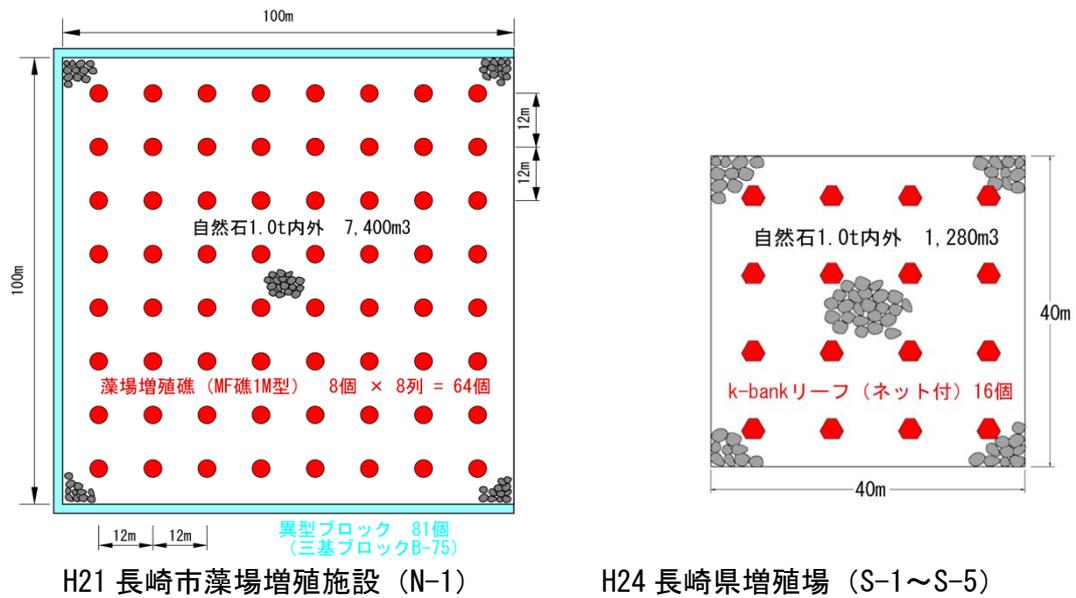
図2 構造図

各工区の緯度経度を表1、各施設の構造図を図2に示した。

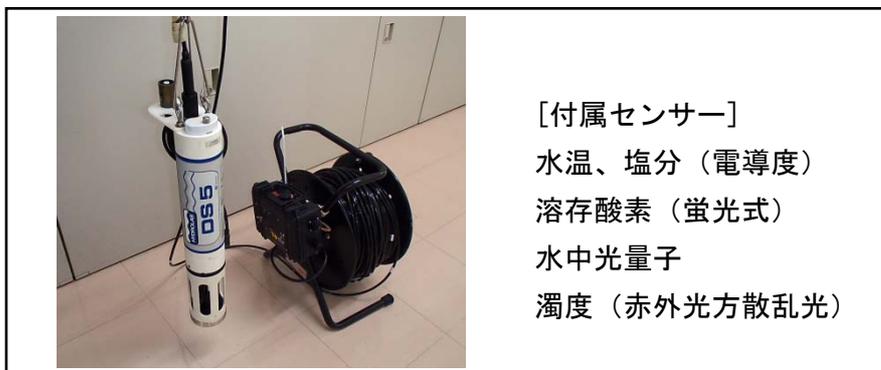
図3 多項目水質計（DataSonde5）

調査はスキューバ潜水により行い、下記項目について写真撮影及び状況観察を行い、各施設の岸側、沖側に詳細観察地点（0.4m×0.6m）を設け、着生する大型海藻の同定および計測（種類・本数・長さ・湿重量等）を行った。また、多項目水質計（Data Sonde 5）を用いて、水深毎の水温・塩分・溶存酸素等を測定した。

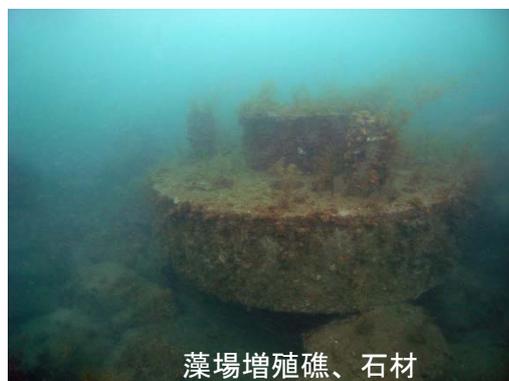
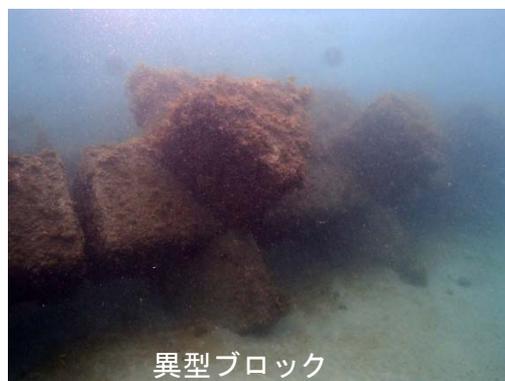
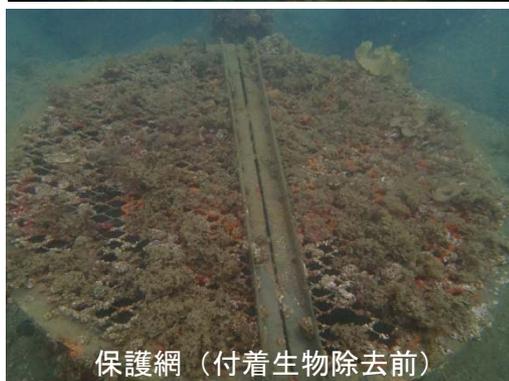
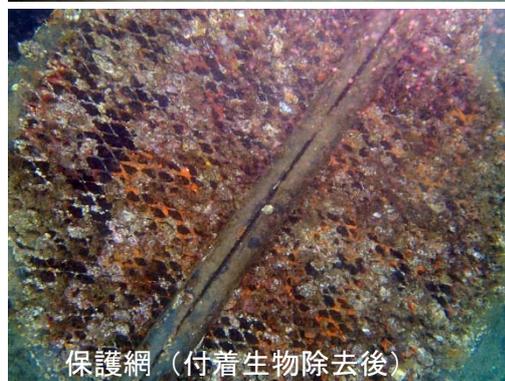
写真2 設置状況

石材は部分的に2～3層に積み重なった箇所がみられ、大部分は1層で敷設されていた。施設東側(岸側)では砂地が表出した箇所がやや多くみられた。波浪等による移動はなく、一部で30cm程度の埋没がみられた。

藻場増殖礁は石材上に設置されており、転倒や移動はなかった。

保護網(金属製)は付着生物による網目の目詰まりが進み、すべての礁が網内の状態が十分に観察できない状態で、所々にサビと破れがみられた。

異型ブロック(石止めブロック)は設置時の状態を維持し、波浪等による移動は認められなかった。

小型海藻類は簡単に除去できたが、フジツボ類は厚く被覆し、無理に力を入れると網が破ける可能性があり、ほとんど除去できなかった。

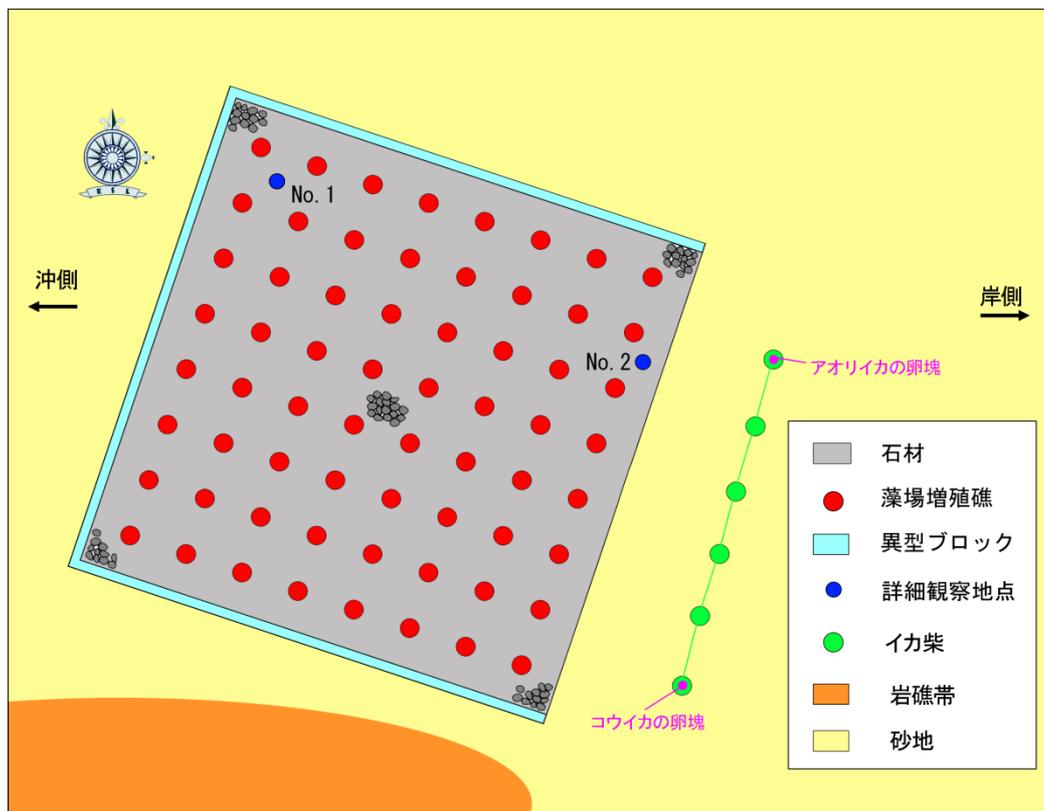
図4 施設配置及び詳細観察地点 (N-1)

施設配置及び詳細観察地点を図4、ホンダワラ類の分布を図5、海藻の詳細観察(計測)結果を表3、各種生物の目視観察結果を表4、設置状況、海藻着生状況、詳細観察状況、底生動物出現状況、魚類出現状況を写真2～7に示した。

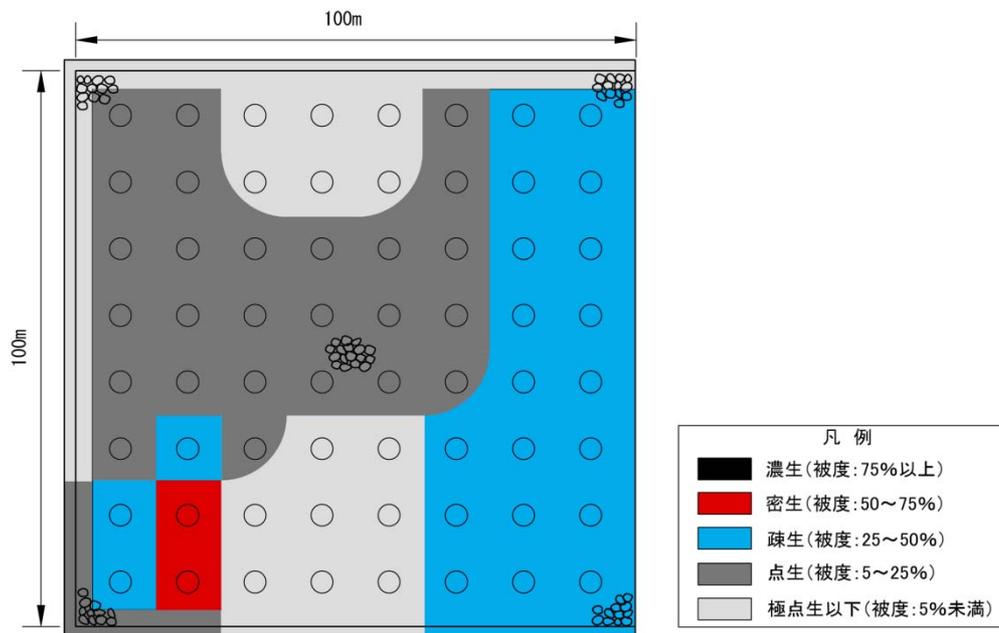
図5 ホンダワラ類の分布 (N-1)

ホンダワラ類がヤツマタモク、アカモク、イソモク、マメタワラ、キレバモク、マジリモク、フタエモクの 7 種で、全体的な被度は極点生～密生であった。ヤツマタモクは西側（沖側）に多く着生し、マメタワラは施設全体に着生し、いずれも季節消長により藻長が短い個体や葉が凋落した個体が多かった。キレバモク、マジリモクは岸側に多く着生し、藻長 30～80cm の個体が多かった。アカモク、イソモク、フタエモクは数本ずつ観察され、コンブ類のワカメ、クロメの着生はなかった。

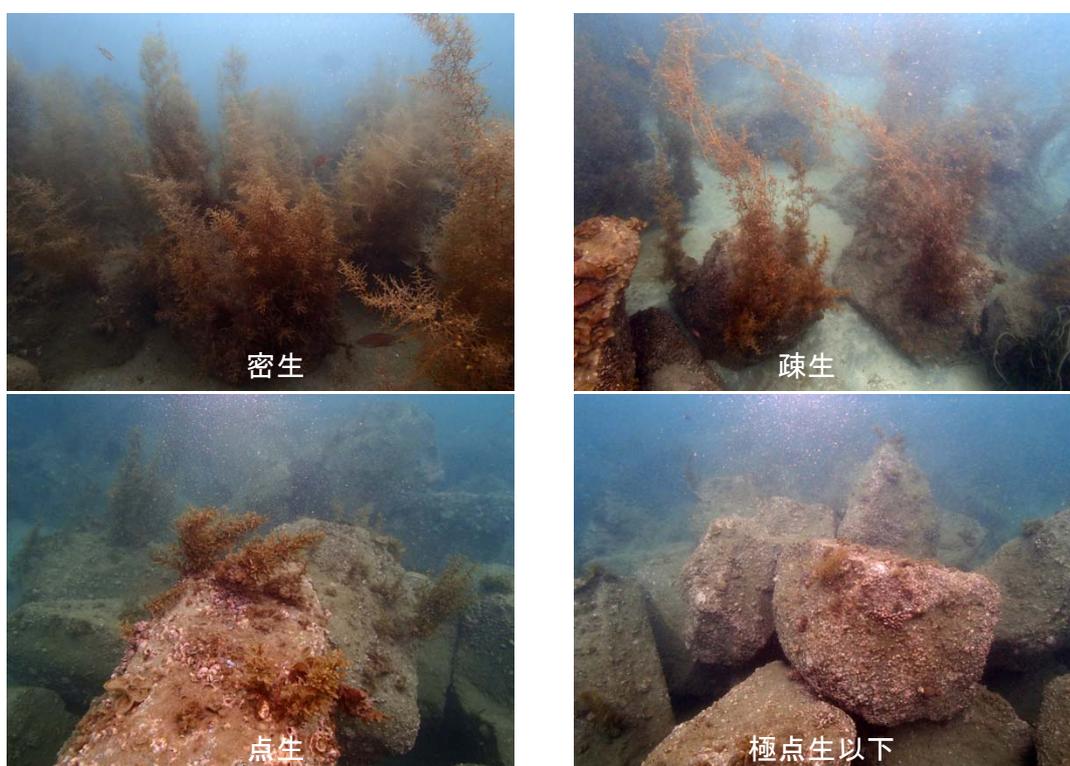
写真 3 海藻着生状況

出現した海藻は緑藻類 3 種、褐藻類 11 種、紅藻類 7 種の計 21 種であった。

小型海藻類は緑藻のナガミル、褐藻類のウミウチワ、フクロノリ、カゴメノリ、紅藻類のマクサ、カギケノリなどの合計 14 種が出現した。

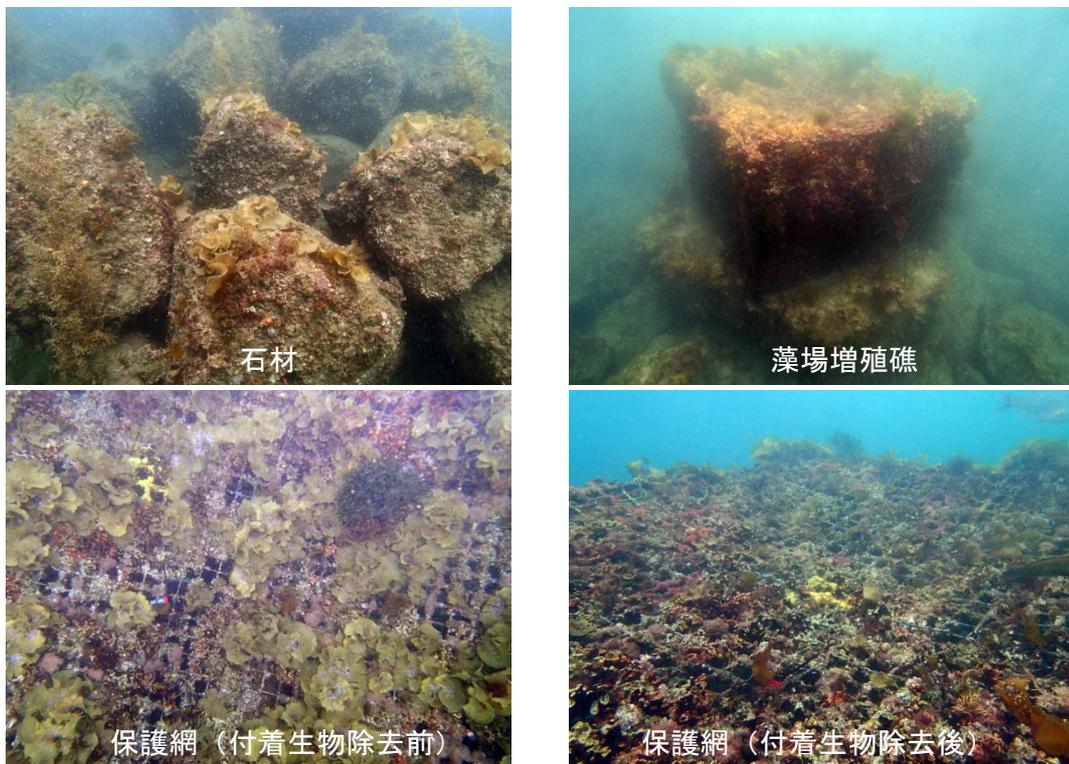
写真8 設置状況

石材は大部分が1層で敷設されているが、部分的に1~2層に積み重なった箇所がみられ、石材間の隙間はほとんどなかった。波浪等による移動はなく、埋没、洗掘、堆砂等はみられなかった。

藻場増殖礁は石材上に設置されており、転倒や移動はなかった。

保護網の付着生物は全体的にはカイメン類やフジツボ類が多く、そのほか、上面の網にはウミウチワ、側面の網にはクロメ幼体が多かった。

上面のウミウチワ等の小型海藻類は簡単に除去できたが、カイメン類、コケムシ類、フジツボ類はあまり除去できなかった。スクリーパーによる除去は力がうまく伝わらず、コケムシ類等は指で押す方が除去しやすかった。ただし、指で押す方法は時間がかかり、非効率であると判断された。

藻場増殖礁の保護網にはカイメン類やフジツボ類が多く付着し、加えて、上面にウミウチワ、側面にクロメ幼体が多く着生していた。付着生物の除去については、ウミウチワなどの小型海藻類は夏季には消失していくと考えられ、固着種のカイメン類やフジツボ類については短時間で効率よく除去できる手法を確立する必要があると考えられた。

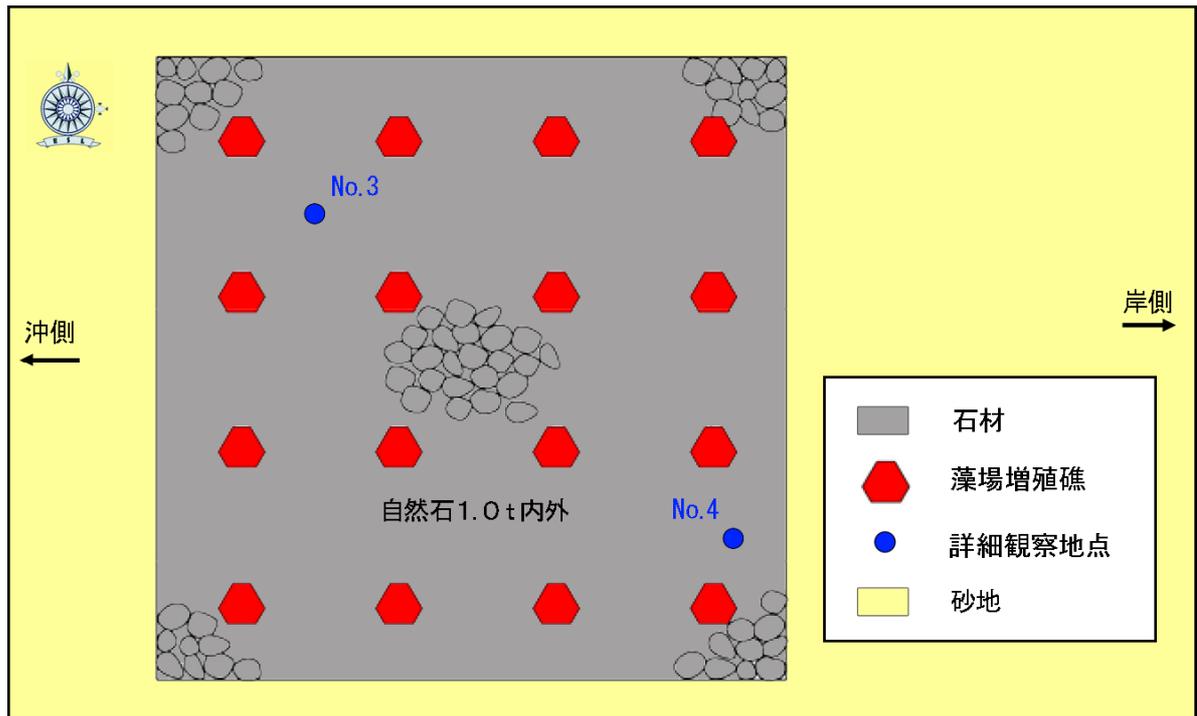
図6 施設配置および詳細観察地点 (S-1)

施設配置及び詳細観察地点を図6、ホンダワラ類の分布を図7、海藻の詳細観察(計測)結果を表5、各種生物の目視観察結果を表6、設置状況、海藻着生状況、詳細観察状況、底生動物出現状況、魚類出現状況を写真8~13に示した。

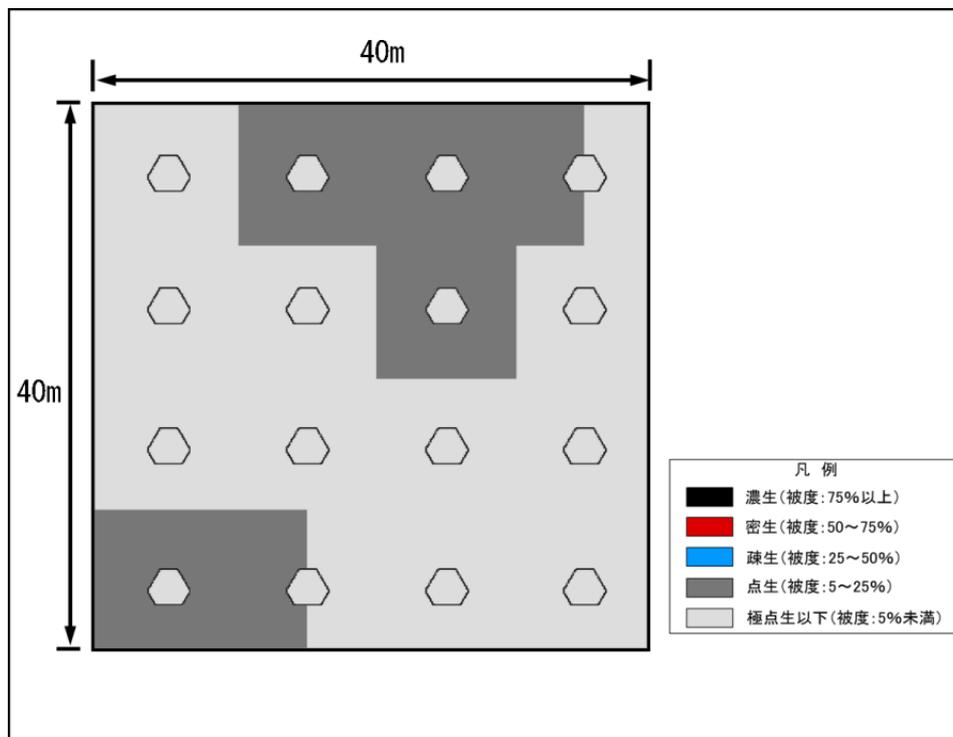
図7 ホンダワラ類の分布 (S-1)

ホンダワラ類はヤツマタモク、イソモク、マメタワラ、キレバモク、マジリモクの 5 種が出現し、全体的な被度は極点生～点生であった。ヤツマタモク、マメタワラは施設北西側（沖側）にやや多く、藻長は 50～70cm の個体が多くみられた。キレバモク、マジリモクは施設全体に着生し、藻長 50～80cm の個体が多くみられた。イソモクは数本観察された。

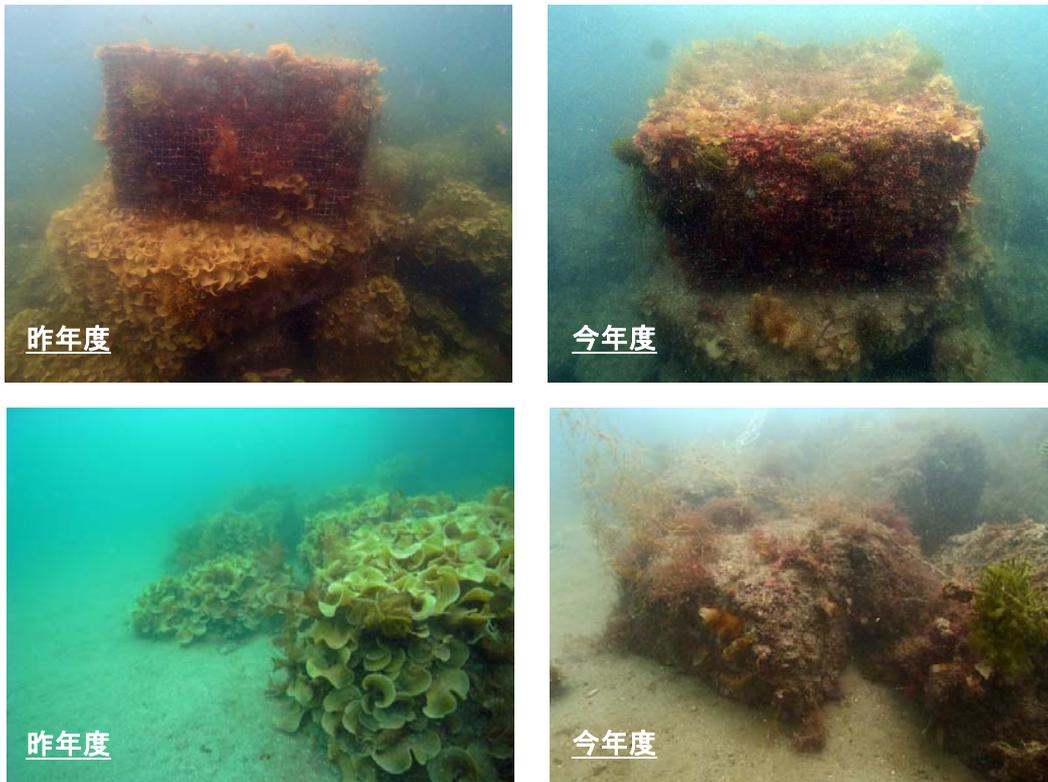
写真 15 長崎県増殖場施設の経年変化

今回の調査は造成から約2年3ヶ月後に実施した。増殖場の設置状況は石材及び藻場増殖礁ともに移動や埋没の進行はなく、設置当初の状態を維持していた。

ホンダワラ類の着生状況について、今回の調査結果を昨年度と比較すると、詳細観察結果では、出現種、着生本数、藻長ともに今回と昨年度で大差なく、ホンダワラ類の着生量は昨年度と同程度の着生量であった。今回は在来種のヤツマタモク、マメタワラが沖側でやや多く着生し、アカモクが出現しなかったが、増殖場全体としては点生以下でほとんど変わらなかった。

保護網内のクロメはすべての礁体で残存しており、周辺石材へのクロメ幼体の着生が昨年度よりも多くみられた。しかし、保護網内のクロメには食害痕が顕著にみられ、着生量は減少しており、同海域の植食性魚類の食圧が高いことがうかがわれた。また、昨年度のクロメ幼体も生長、残存した様子はなく、クロメ幼体が生長及び残存するためには植食性魚類の食害防止対策が必要と考えられた。

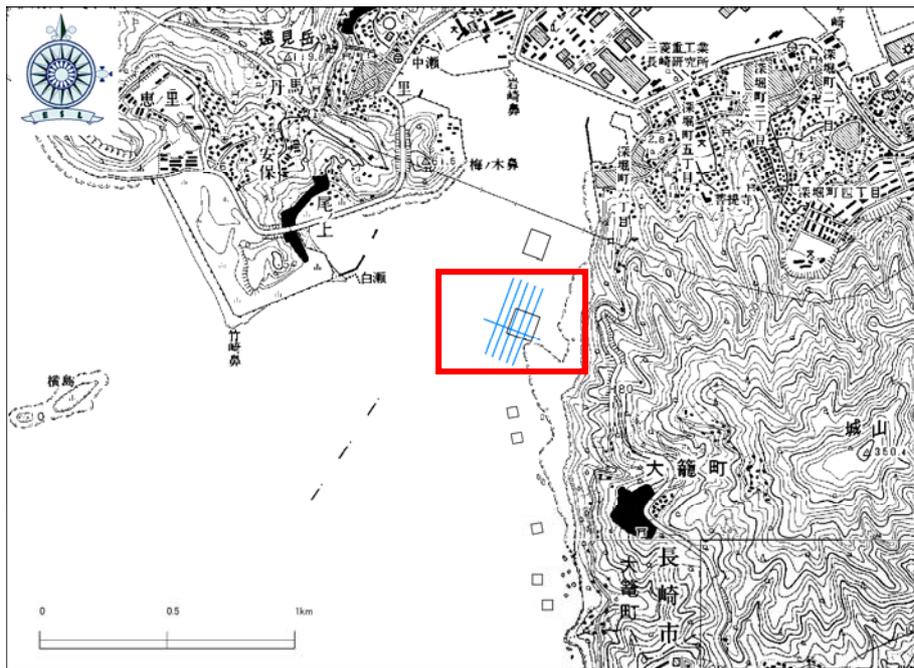
図2.1 調査場所及び調査測線（全体図）

調査場所及び調査測線を図2、H21長崎市藻場増殖施設の施設構造図を図3に示した。

調査は、超音波の送受信を行うソナーヘッドを側舷に取り付けて、調査船を走行させた。調査前には当該水域における海水の音速度を計測し、水温・塩分・水圧（深度）による超音波の音速度を補正した。また、調査時には船上に動揺センサーを設置し、調査船の揺れを測定、補正した。

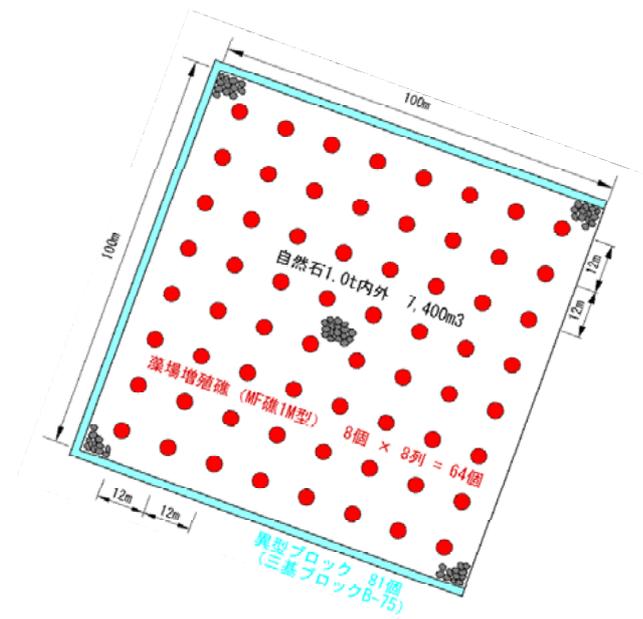
図3 施設構造図

調査対象の H21 長崎市藻場増殖施設は、図 3 に示す施設構造図の通りに設置され、石材・藻場増殖礁・異形ブロックの移動や転倒等はみられなかった。

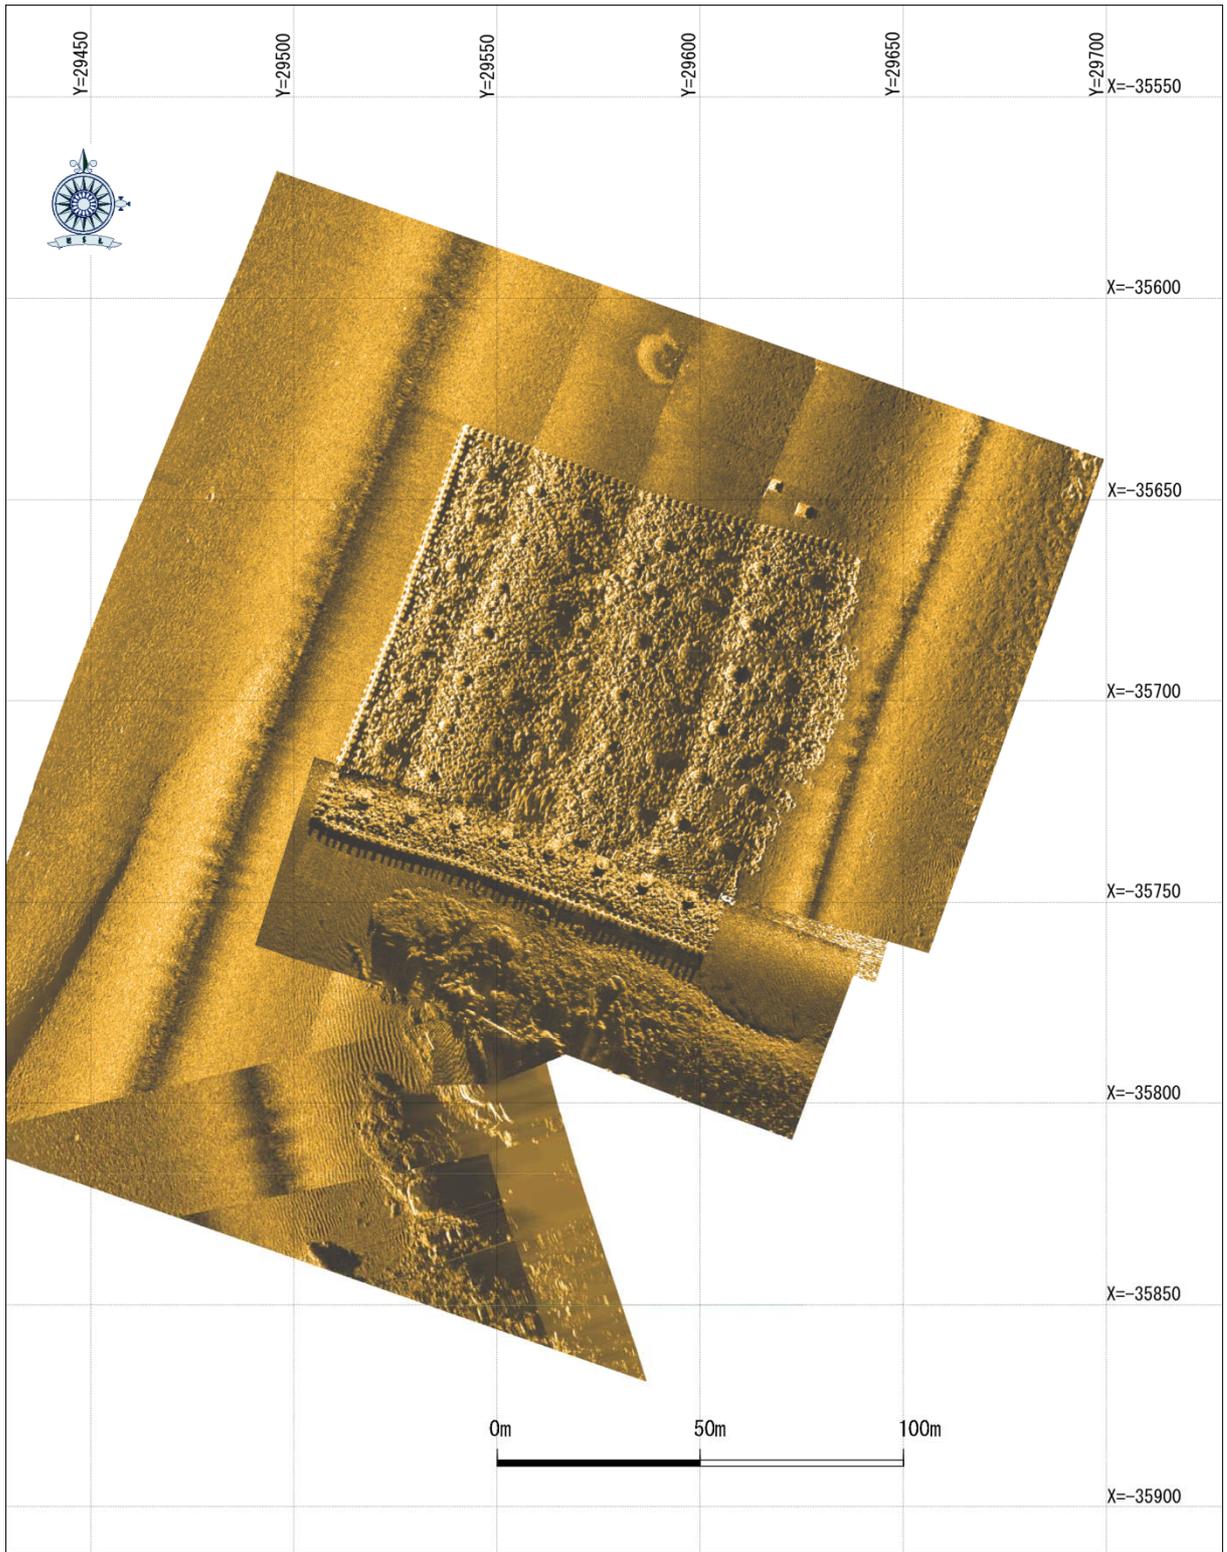
図4 PMBSによる探査画像（サイドスキャン画像）

PMBSは、超音波の反射強度を解析してサイドスキャン画像を描画すると同時に、10個の受信素子で受信した超音波の反射の位相差及び角度を解析して水深データを取得することができる装置である。

測深画像及び等深線をみると、施設が設置されている場所の水深は 3～7m で、施設内では石材・異型ブロック・藻場増殖礁の高さによって、水深が 0.5～2m 程度浅くなり、施設内では等深線が乱れ、全体的に沖側へ寄っている。施設南側の岩礁帯は水深 6m 以下で、藻場増殖施設と天然の岩礁帯はほぼ同水深帯であった。そのほか、岩礁帯の西側砂地（水深 4～6m）には明瞭な砂紋がみられ、西南西からの強い波浪が影響していると考えられた。

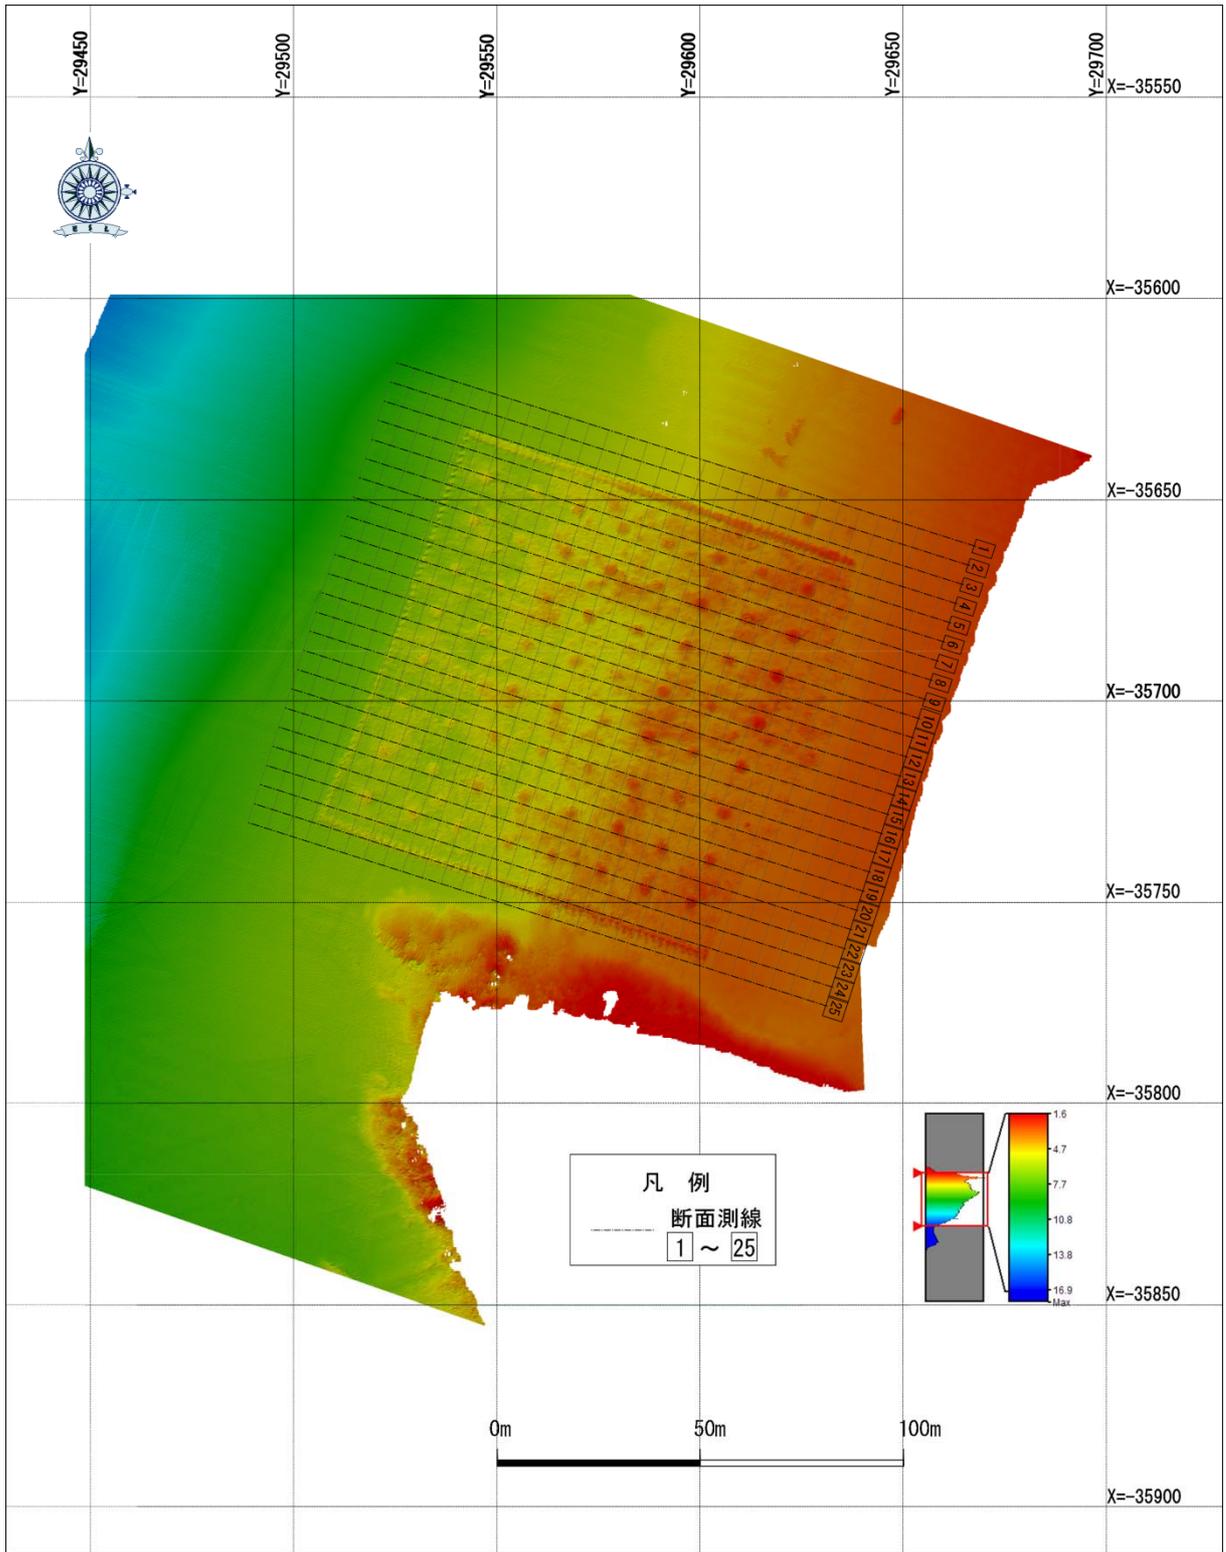
図7 PMBSによる探査画像（測深画像と断面位置）

施設を横断する断面図（4～24）をみると、石材の高さは 0.5～1.5m の範囲と推測され、潜水調査結果（部分的に 2～3 層で、大部分が 1 層）と照らし合わせても相違なかった。
