# 長崎西部地区藻場設置工事 第7回追跡調査報告書

平成30年7月

実施機関：株 式 会 社 真 興 産 業

調査機関：（一社）水産土木建設技術センター長崎支所

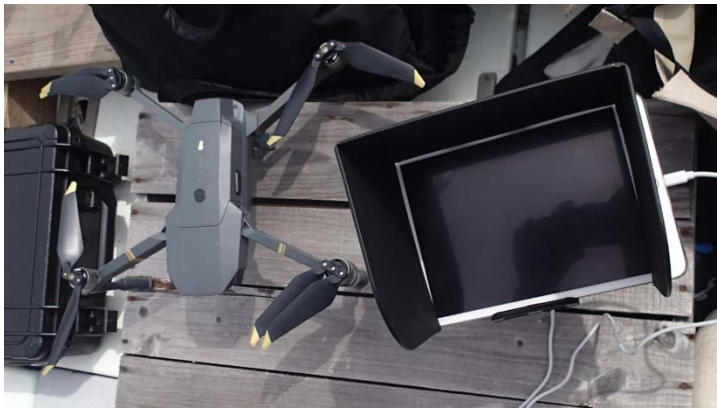
図 1. 4 使用機器ドローン (MAVIC PRO)

| 機種名 | Mavic Pro |
| 重 量 | 734g |
| 寸 法 | 83×83×198mm<br>(折りたたんだ状態) |
| 対角寸法 | 335mm<br>(プロペラ除く) |
| 最大速度 | 65km/時 |
| 最大飛行時間 | 27分 |
| 撮影動画モード | UHD4K<br>3840×2160<br>30p |

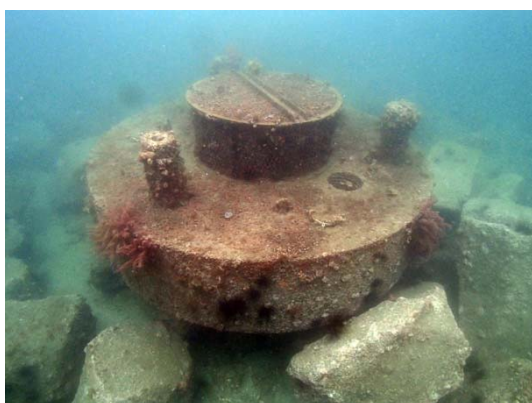
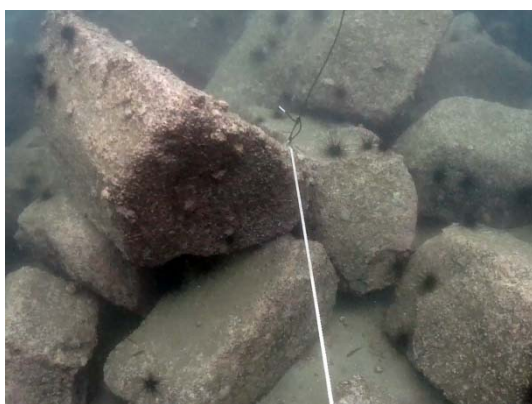
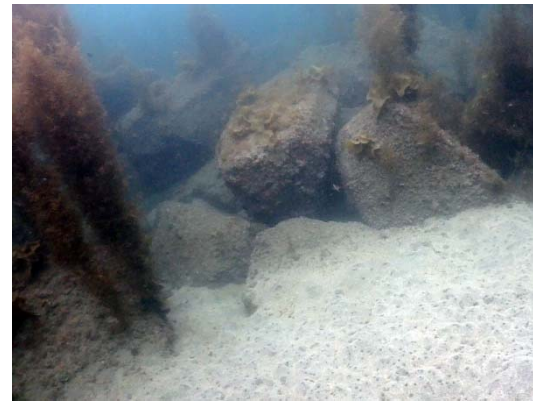
写真2.1 設置状況 (N-1)

石材は部分的に2～3層に積み重なった箇所がみられ、大部分は1層で敷設されていた。施設南側では砂地が表出した箇所がやや多くみられた。波浪等による移動はなく、施設東側（岸側）の一部で30cm程度の埋没がみられた。

藻場増殖礁は石材上に設置されており、転倒や移動はなかった。

保護網（金属製）は付着生物による網目の目詰まりが進み、すべての礁が網内の状態を十分に観察できない状態であった。また、保護網は所々にサビ等がみられた。

石止めブロックは設置時の状態を維持していた。

藻場増殖礁

石止めブロック

石材（中央付近、積重なり）

石材（岸側、埋没）

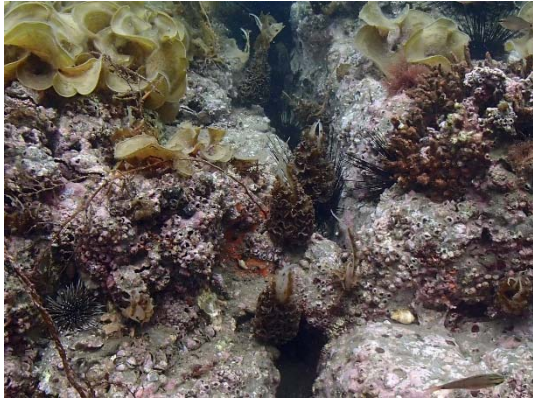
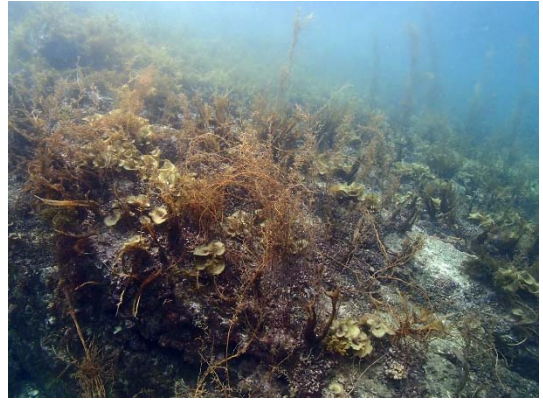
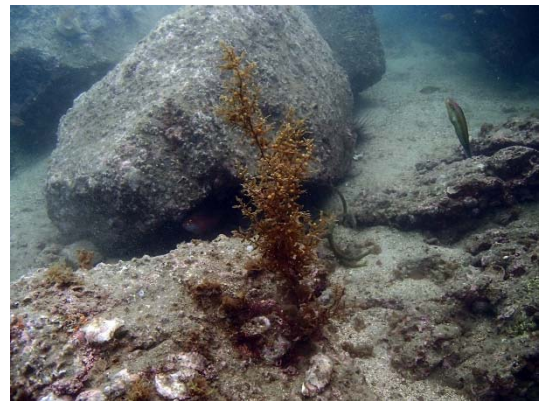
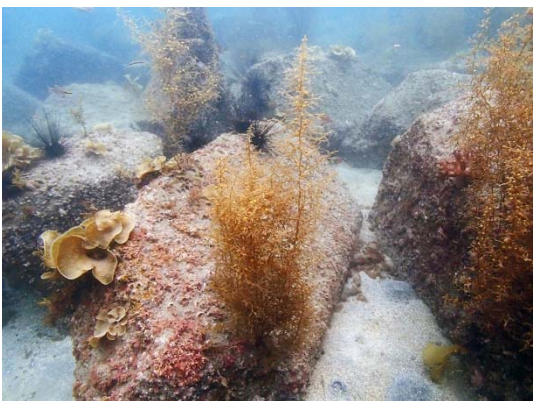
写真 2. 2 海藻着生状況 (N-1)

大型海藻はワカメとホンダワラ類6種が出現した。ワカメは天然域で多くみられ、季節的に凋落期にあたることから、茎と付着器のみの状態となっていた。ホンダワラ類は、アカモクが天然域で多くみられ、季節的に凋落期にあたることから、生殖器床の幼胚はほとんど放出していた。マジリモクは藻長50～100cmに伸長したものが施設全体に多くみられた。キレバモクは石材と天然域でやや多く、藻長が概ね30cm前後、ヤツマタモク・イソモク・マメタワラは施設内に数本ずつ確認され、藻長が概ね30～50cmであった。

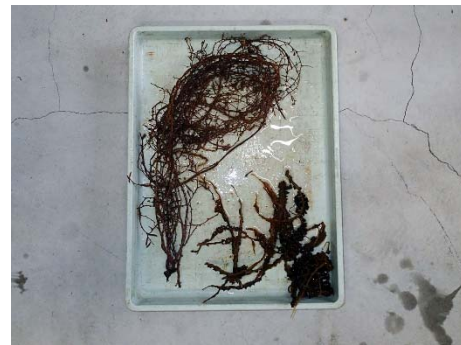
写真 2. 3 海藻の採取り状況 (天然礁)

天然域のNo.1では、0.5m 枠内に大型海藻のワカメ80g (12本)、アカモク74g (4本)の計154g (16本)が着生し、1㎡あたり616gであった。ワカメは葉部が流れており、付着器と茎のみで、アカモクは季節的に凋落期にあたることから、いずれも重量は小さかった。小型海藻類は調査枠内では出現せず、枠外も少なかった。

陸上

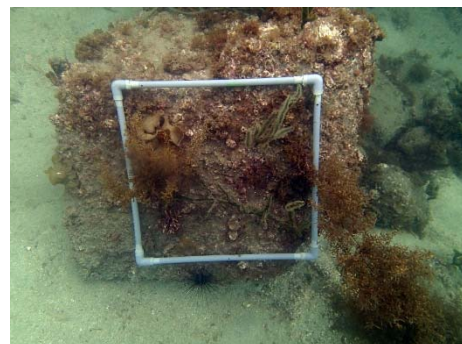
写真 2. 4 海藻の採取り状況 (施設内)

石材のNo.2では、0.5m 枠内に大型海藻のキレバモク74g (3本)、小型海藻類204gの計278gが着生し、1㎡あたり1,112gであった。キレバモクは藻長が8～44cmの範囲で、もう少し伸長した後、成熟するとみられた。小型海藻類はナガミルの重量が最も大きかった。

水中

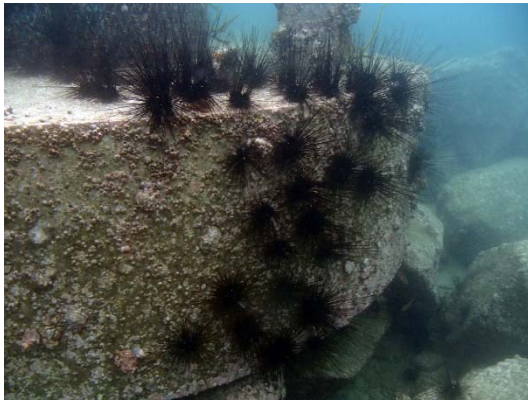
写真 2. 5 底生動物（N-1）

巻貝類 3 種、二枚貝類 2 種、ウニ類 3 種、ヒトデ類 1 種等の計 14 種が出現した。施設内及び天然域のいずれにも植食性ウニ類のガンガゼ類が多く、多い場所で 52 個体/m<sup>2</sup>の生息がみられ、海藻の着生及び生育を妨げる要因となっていた。植食性巻貝類は少なかった。そのほか、フジツボ類・ヒバリガイモドキの着生量が多かった。

ガンガゼ類（藻場増殖礁）

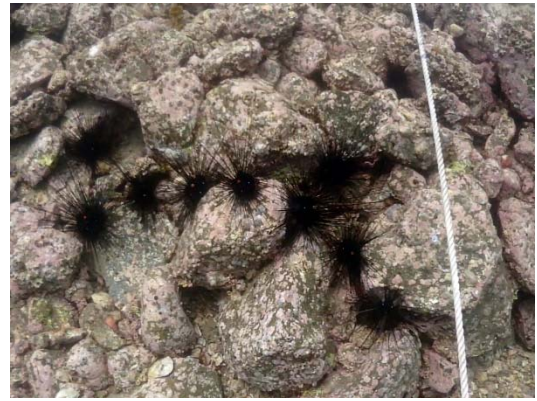
ガンガゼ類（天然域）

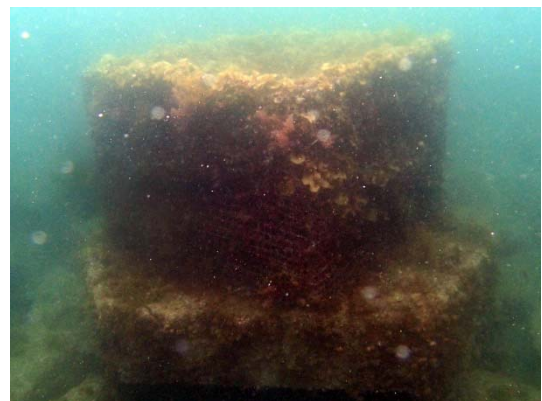
写真3.1 設置状況 (S-1)

石材は大部分が1層で敷設され、部分的に2層に積み重なった箇所がみられた。石材間の隙間はほとんどなかった。波浪等による移動、埋没、洗掘、堆砂等はみられなかった。

藻場増殖礁は石材上に設置されており、転倒や移動はなかった。

藻場増殖礁

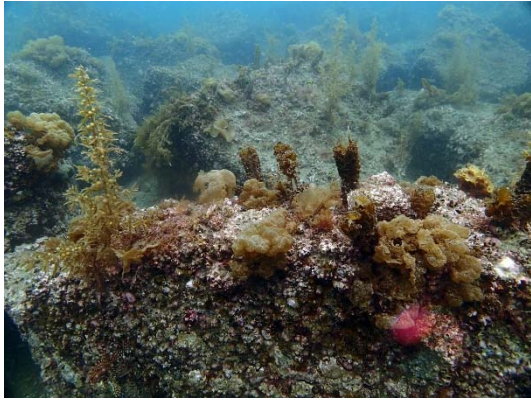
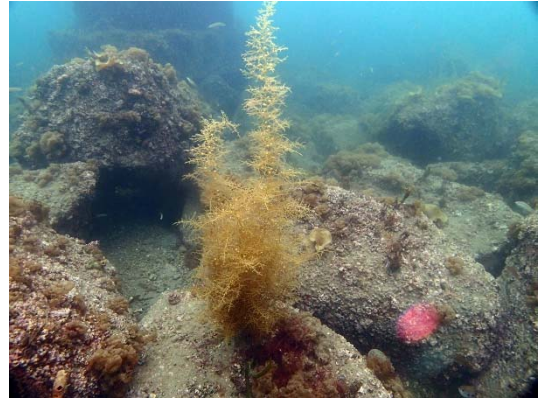
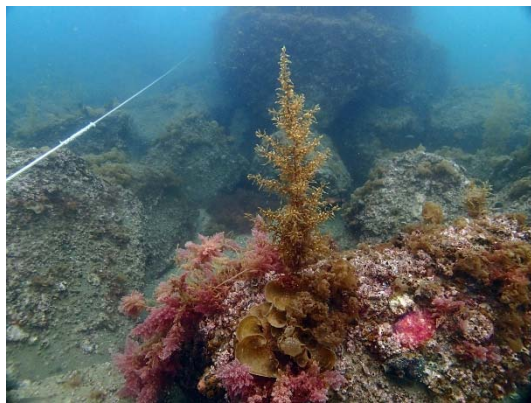
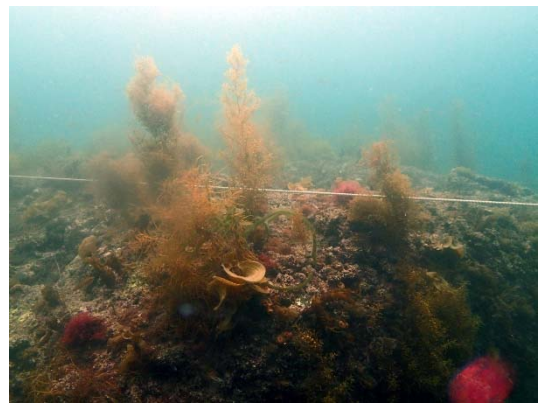
写真 3. 2 海藻着生状況 (S-1)

大型海藻はワカメとホンダワラ類 4 種が出現した。ワカメは、石材では部分的に多く、天然域では全体的に多くみられ、季節的に凋落期にあたることから、茎と付着器のみの状態となっていた。ホンダワラ類は、アカモクが天然域で多くみられ、季節的に凋落期にあたることから、生殖器床の幼胚はほとんど放出されていた。マジリモクは天然域で全体的に点生し、藻長が概ね 50cm 前後、キレバモクは石材・藻場礁でやや多く、藻長が 30cm 以下、ヤツマタモクは施設内に数本確認され、藻長が概ね 30～50cm であった。

アカモクの生殖器床（幼胚放出済み）

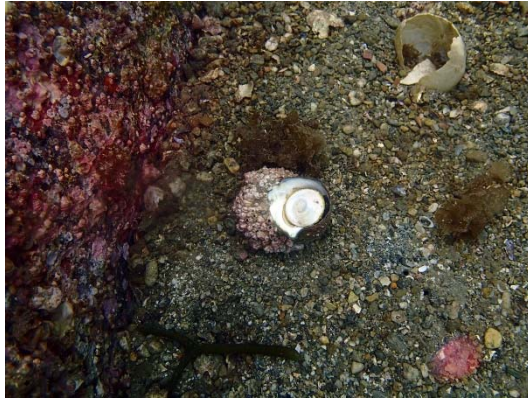
写真 3. 5 底生動物（S-1）

巻貝類 3 種、二枚貝類 1 種、ウニ類 3 種、ナマコ類 1 種等の計 13 種が出現した。施設内及び天然域のいずれにおいても植食性のウニ類や巻貝類は少なかった。有用種のサザエが 1 個体みられた。全体的にヒバリガイモドキの着生量が多かった。

サザエ

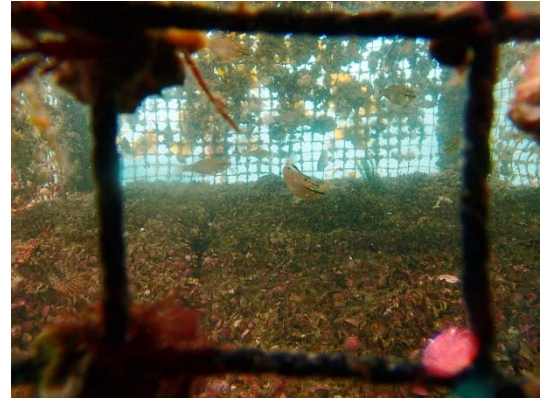
ヒバリガイモドキ（藻場礁保護網内）

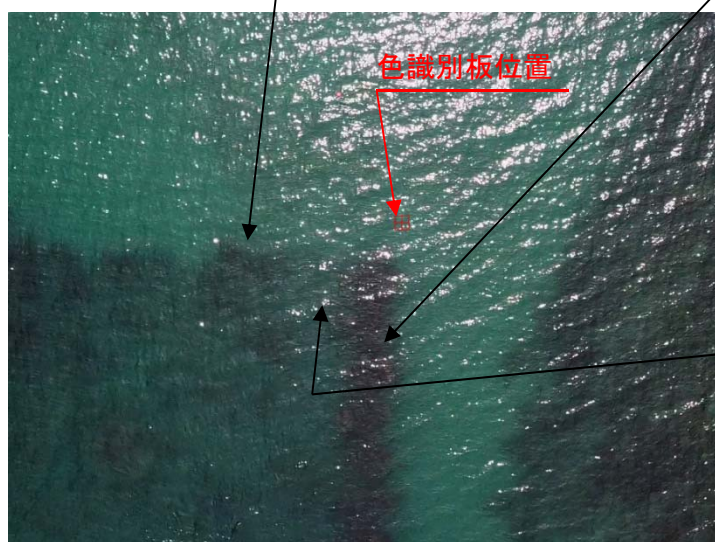
写真 6. 2 空撮映像の静止画像（撮影高度 50m・100m）及び潜水写真（D）

撮影高度 50m・100m の空撮映像では、色識別板は認識できなかった。

天然域では、ホンダワラ類とウミウチワ等の小型海藻が浅場に密生し、深場には海藻は着生していなかった。空撮映像の色調は施設内と同様に、海藻の着生した箇所が黒くなっていた。海藻が着生していない場所は、撮影高度 100m の方がより白っぽく映り、砂地の明度と限りなく近い色調であった。

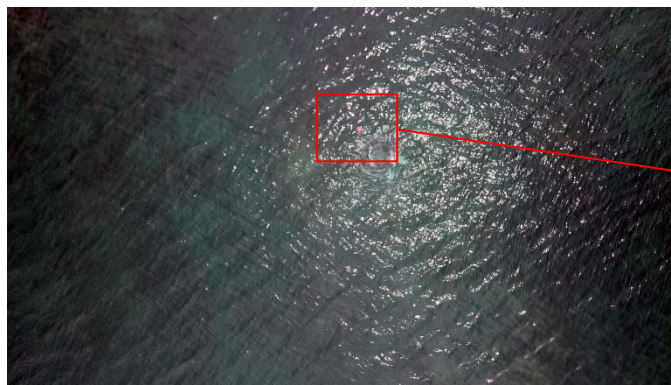
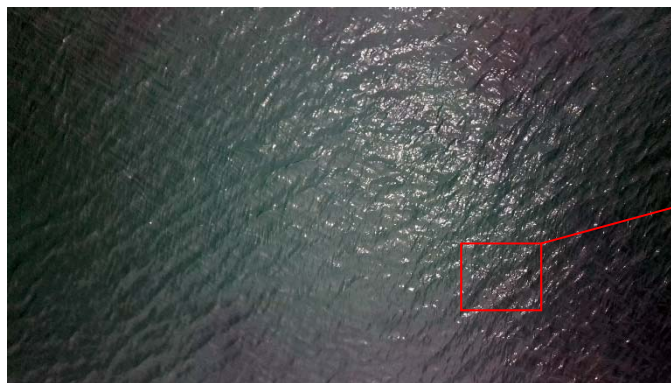
写真8.1 空撮映像の静止画像（撮影高度 20m）及び潜水写真（F）

撮影高度 20m・50m の空撮映像（写真8.1、写真8.2）では、底質（施設、岩礁帯、砂地）の境目がわかる程度で、底質の分類や海藻の着生状況等は読み取れなかった。そのため、画像の彩度を高くすることで、底質を大まかに分類した。

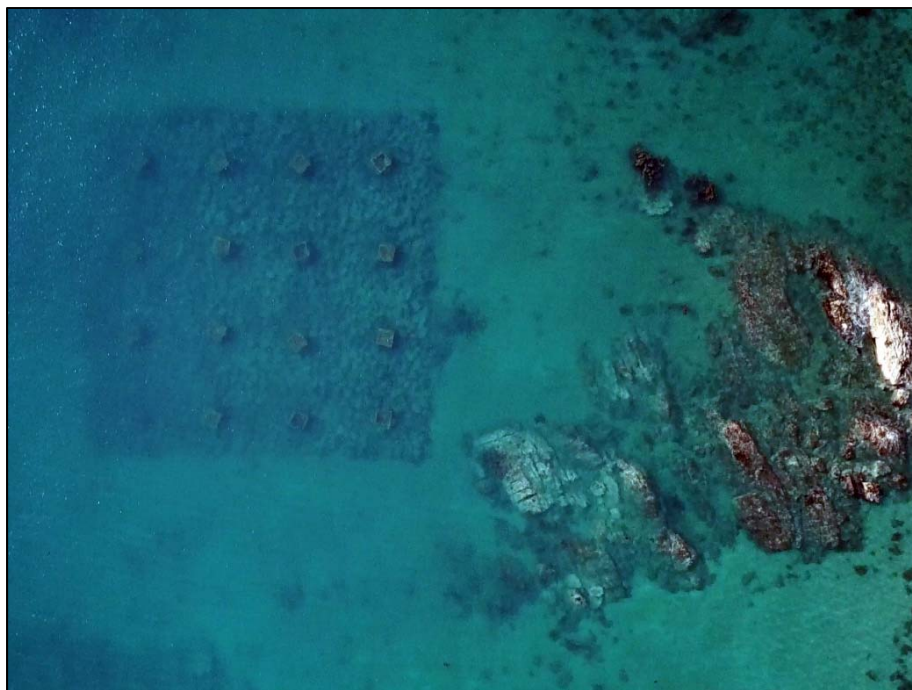
写真 9. 1 撮影高度 50m の静止画像及び解析画像 (S-1)

撮影高度 50m においては、画像全体の 50%が海藻の着生面（海藻が着生可能な岩礁・石材・藻場ブロック等）で、画像全体の 50%が海藻の否着生面（海藻が着生しない砂地・保護網・表出した岩盤等）であった。藻場面積は画像全体では 25%、増殖場では 34%、磯焼け面積は画像全体で 25%、増殖場で 66%となった。

撮影高度 50m・100m を比較すると、砂地は面積及び分布ともに大きな差はみられず、底質の組成率に差はなかった。藻場面積は撮影高度 100m の方が大きく、特に増殖場及び水深の深い箇所では分類に相違がみられた。また、撮影高度 100m では波による光の反射や影がみられ、場所によって分類に相違がみられた。

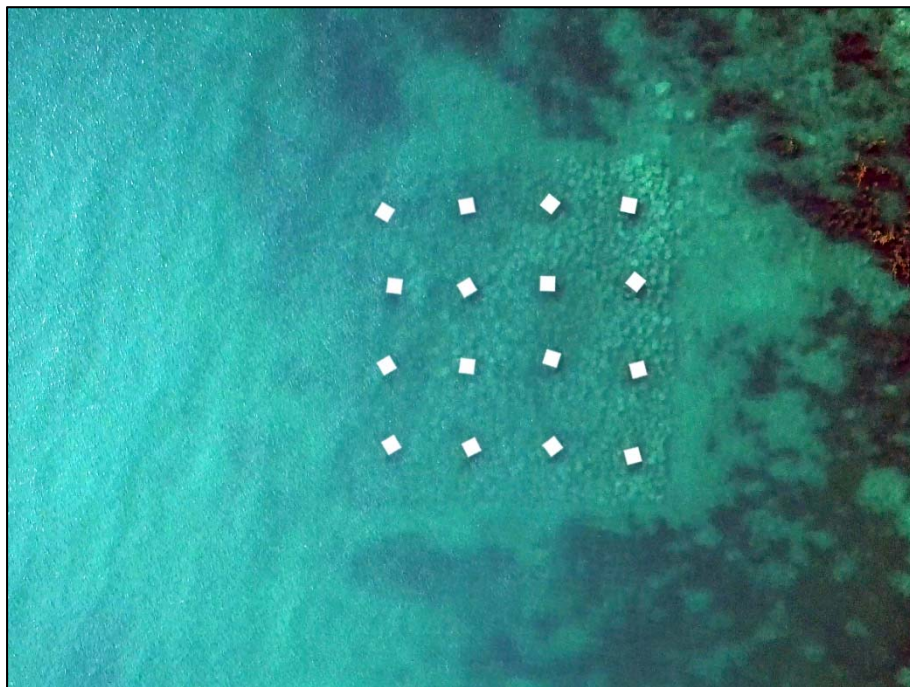
写真 9. 2 撮影高度 50m の静止画像及び解析画像 (S-2)

※赤枠：増殖場範囲

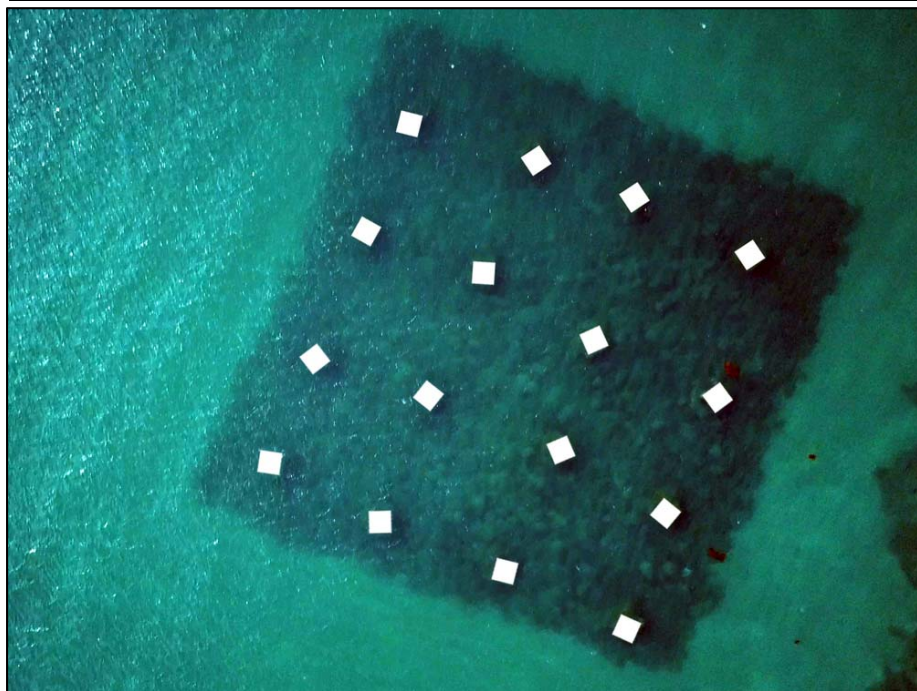
写真 9. 4 撮影高度約 30m の静止画像及び解析画像 (S-4)

※赤枠：増殖場範囲

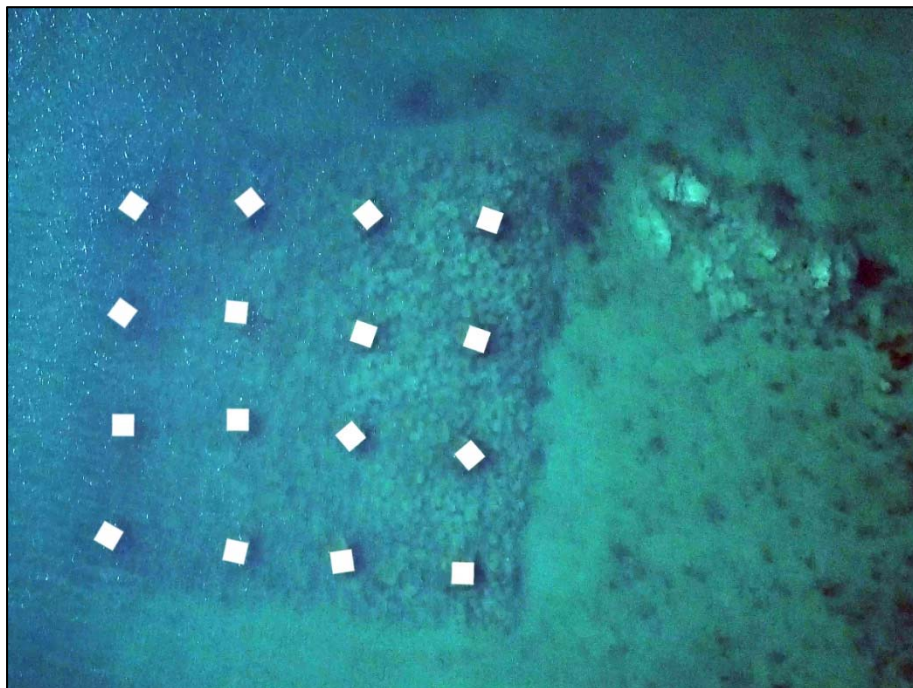
写真 9. 5 撮影高度約 35m の静止画像及び解析画像 (S-5)

※赤枠：増殖場範囲

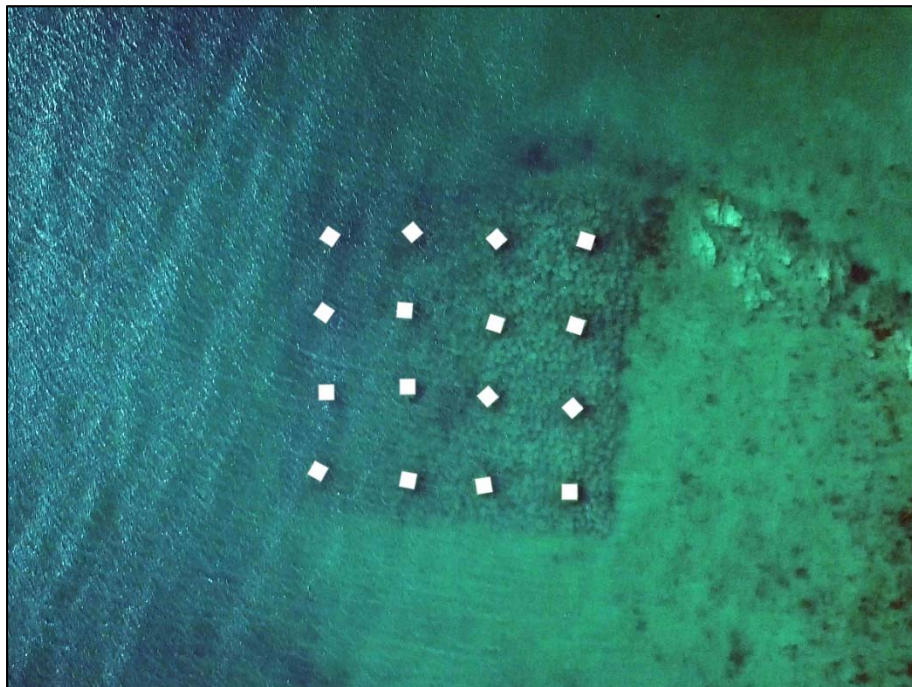
写真 10. 5 撮影高度 100m の静止画像及び解析画像 (S-5)

※赤枠：増殖場範囲

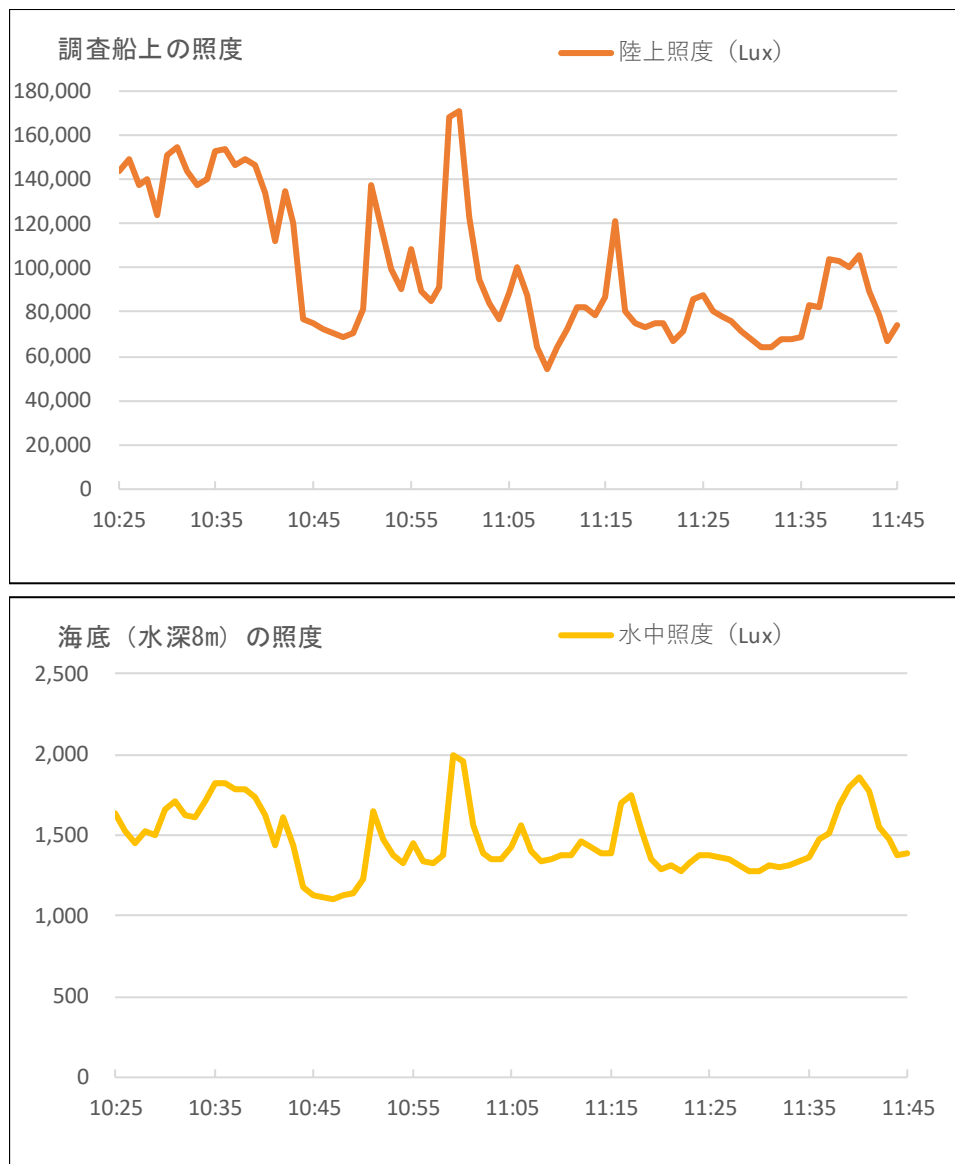
図 6. 2 調査船上及び海底（水深 8m）の照度

調査時の環境は、透明度板による視認をS-1の施設東側（水深6m）、多項目水質計による計測（水温・DO・塩分）をN-1の施設沖側（水深22m）、データロガー（UA-002、Onset社製）による照度の計測を調査船上及びN-1の施設沖側海底（水深8m）で実施した。水深毎に計測した水温・DO・塩分を表7、図6.1、調査船上及び海底（水深8m）における照度を図6.2に示した。

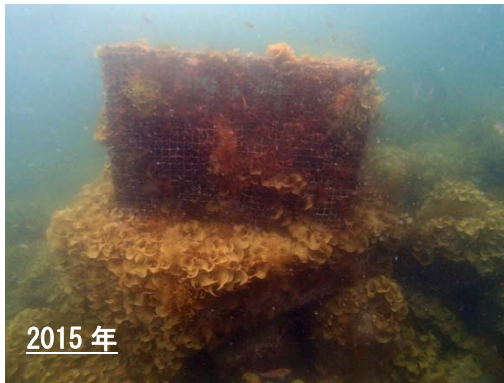
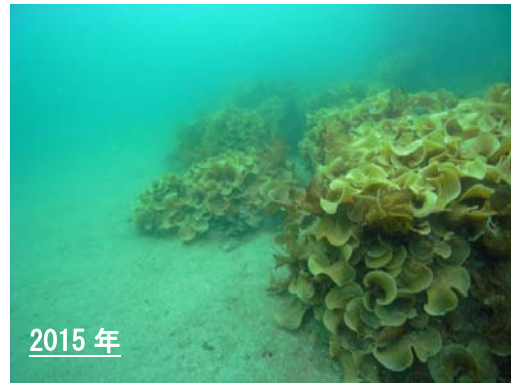
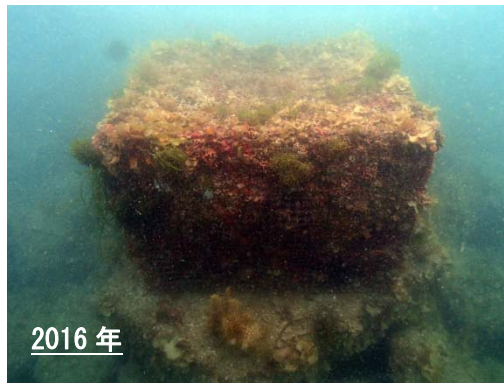
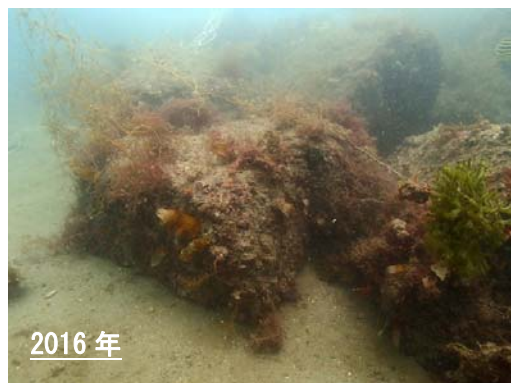
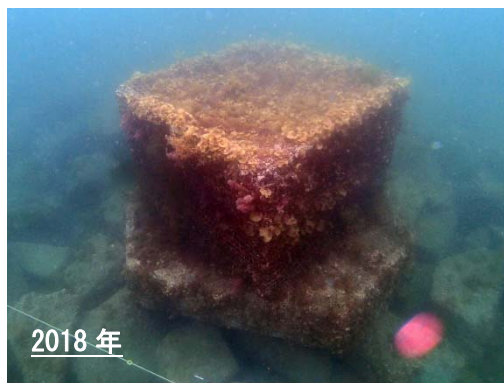
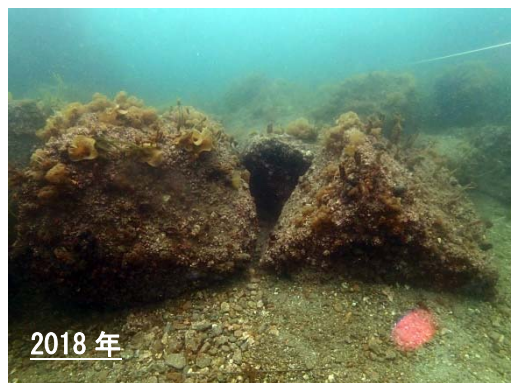
藻場増殖礁

石材
