# 長崎西部地区藻場設置工事 第8回追跡調査報告書

令和元年6月

実施機関：株 式 会 社 真 興 産 業

調査機関：（一社）水産土木建設技術センター長崎支所

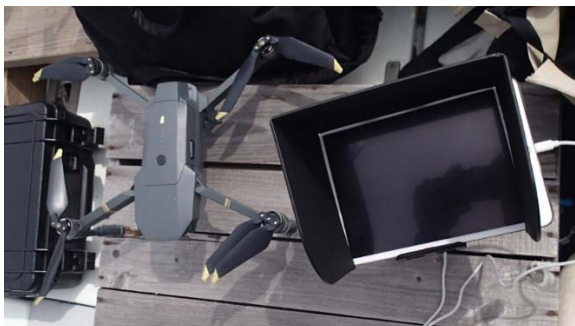
図 1. 3 使用機器ドローン (MAVIC PRO)

| 機種名 | Mavic Pro |
| 重 量 | 734g |
| 寸 法 | 83 × 83 × 198mm<br>(折りたたんだ状態) |
| 対角寸法 | 335mm<br>(プロペラ除く) |
| 最大速度 | 65km/時 |
| 最大飛行時間 | 27分 |
| 撮影動画モード | UHD4K<br>3840 × 2160<br>30p |

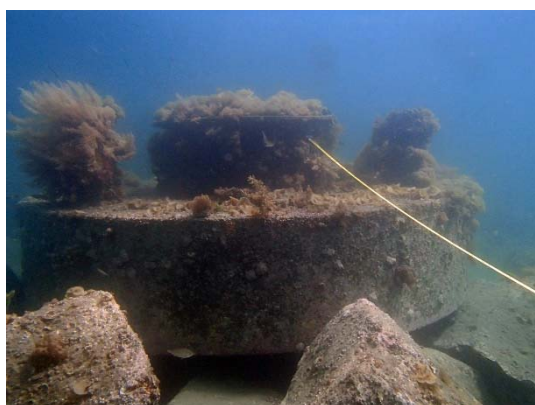
藻場増殖礁

藻場増殖礁は石材上に設置されており、転倒や移動はなかった。昨年と比較して、大きな変化はなかった。石止めブロックも設置時の状態を維持していた。

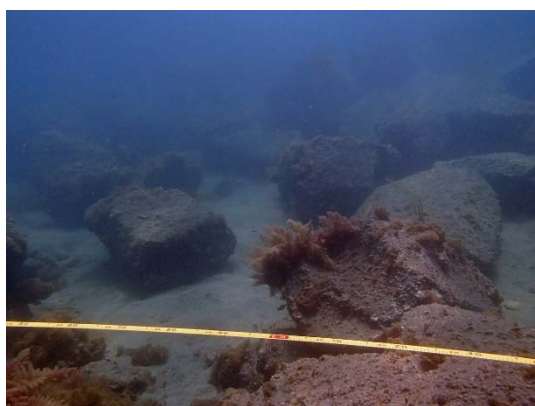
石材（測線1、5m地点）

石材は部分的に2～3層に積み重なった箇所がみられ、大部分は1層で敷設されていた。施設東側（岸側）の一部で30cm程度の埋没がみられた。昨年と比較して、大きな変化はなかった。

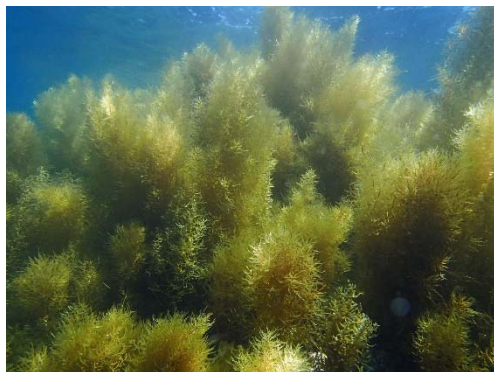
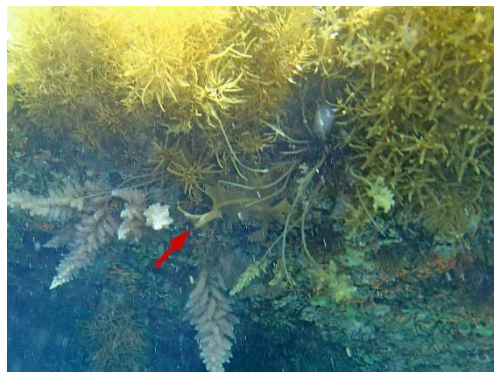
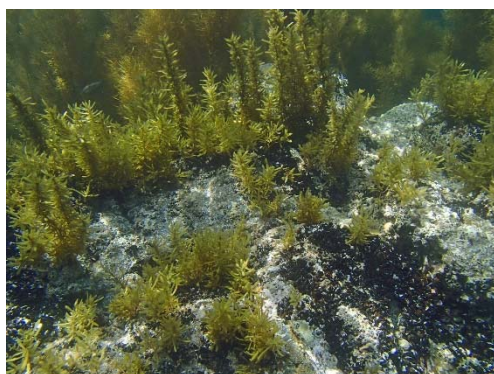
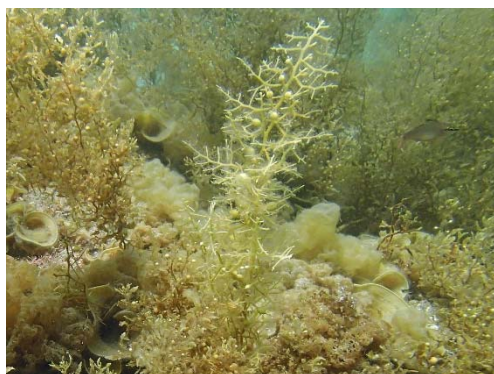
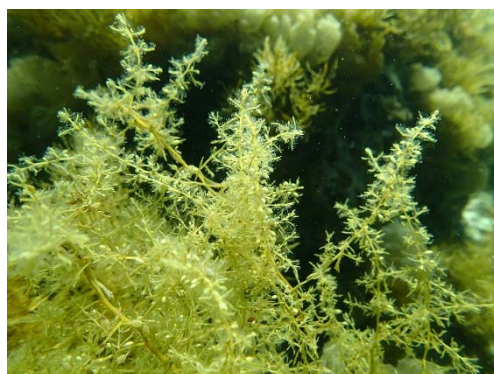
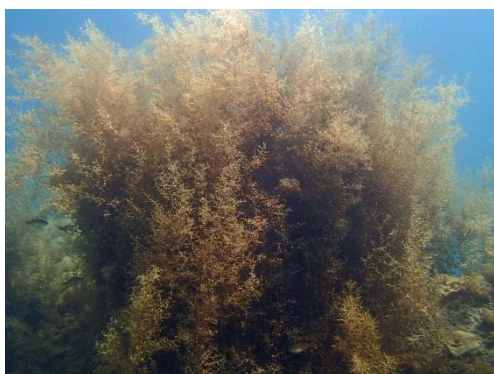
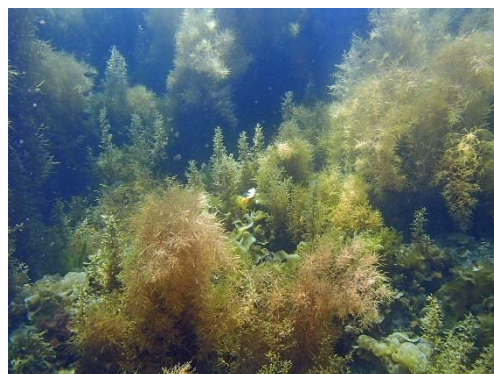
写真 2. 3 海藻着生状況（N-1）

大型海藻はワカメとホンダワラ類 6 種が出現した。ワカメは天然域のみで出現し、アカモクを主体とするホンダワラ類と混生し、外観では着生が見えない状況であった。また、長さが概ね 40cm 未満で、胞子葉（めかぶ）は小さかった。ホンダワラ類は、アカモクが天然域で多くみられ、長さが概ね 100cm 前後で成熟しているもの（写真 2. 2 参照）が多くみられた。マジリモク、キレバモクは全域でみられ、マジリモクが施設縁辺部に多く、藻長 50～80cm、キレバモクが天然域にやや多く、藻長が概ね 40cm 前後であった。ヤツマタモクは石材上、イソモクは天然域にみられ、いずれの藻長も概ね 50cm 前後であった。

アカモク（天然域）

ワカメ（アカモクの下に着生）

ヒジキ（天然域）

ヤツマタモク（施設内）

イソモク（天然域）

マジリモク（施設内）

混生藻場（天然域）

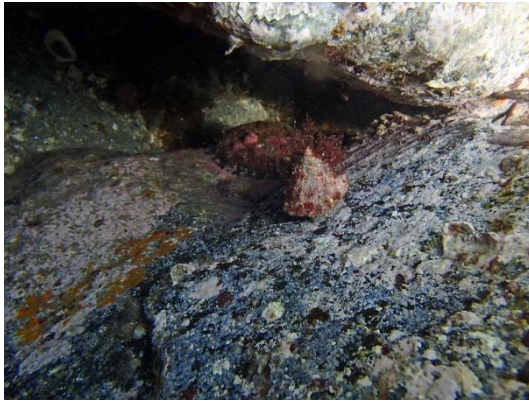
写真 2.5 底生動物出現状況（N-1）

巻貝類 3 種、二枚貝類 1 種、ウニ類 2 種、フジツボ類等の計 8 種が出現した。施設内及び天然域のいずれにも植食性のガンガゼ類が多く、多い場所で 32 個体/m<sup>2</sup>の生息がみられ、海藻の着生及び生育を妨げる要因の一つとなっていた。植食性巻貝類は少なかった。

メガイアワビ、ウラウズガイ

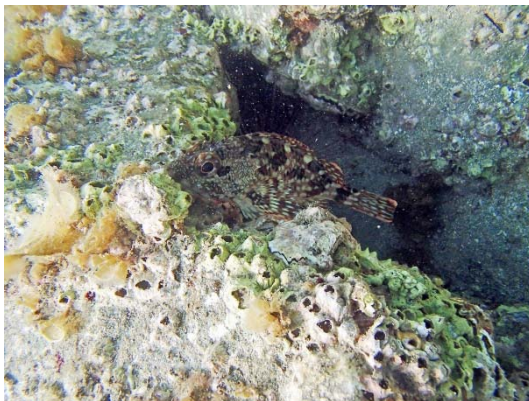
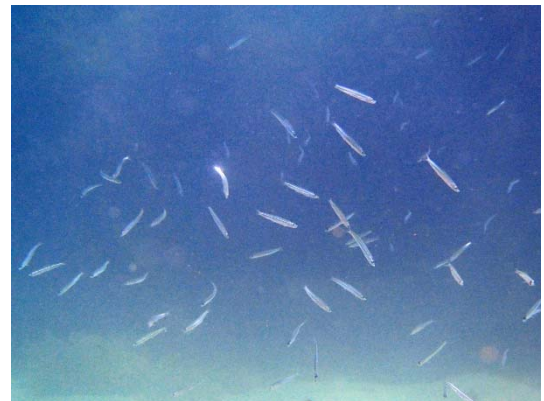
写真 2.6 魚類出現状況（N-1）

主な出現魚種は、数百尾の群れで回遊するキビナゴ、数百尾の群れで石材や岩礁に定位するネンブツダイ、数十尾で滞遊するカゴカキダイ・スズメダイ等で計 15 種が出現した。

水産有用種はキビナゴ・カサゴ・イシダイ等が観察され、植食性魚類は出現しなかった。

カサゴ

キビナゴ

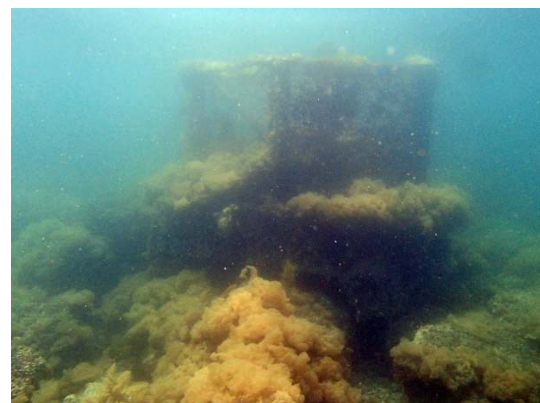
藻場増殖礁

藻場増殖礁は石材上に設置されており、転倒や移動はなかった。昨年と比較して、大きな変化はなかった。

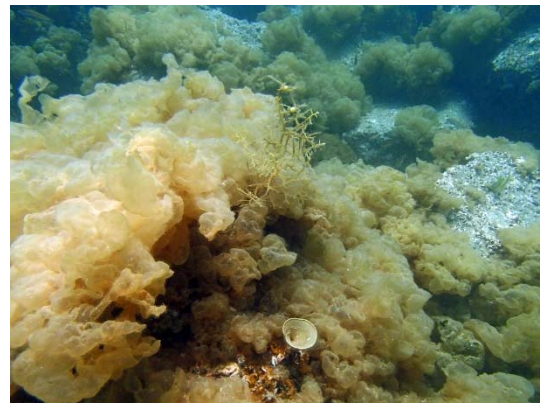
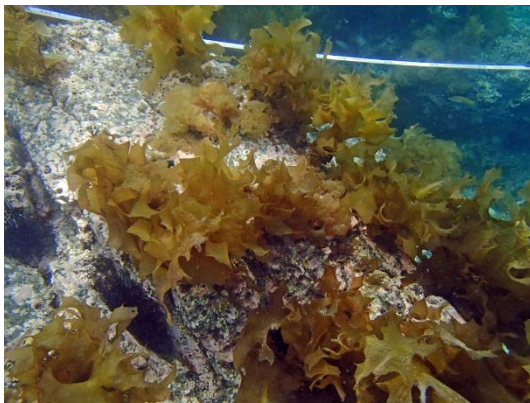
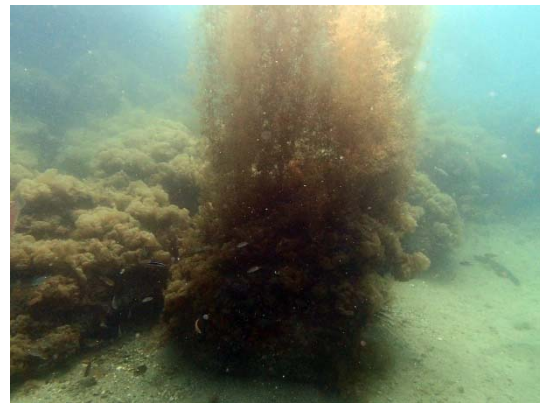
写真 3. 2 海藻着生状況 (S-1)

ヤツマタモク

ワカメ

マジリモク

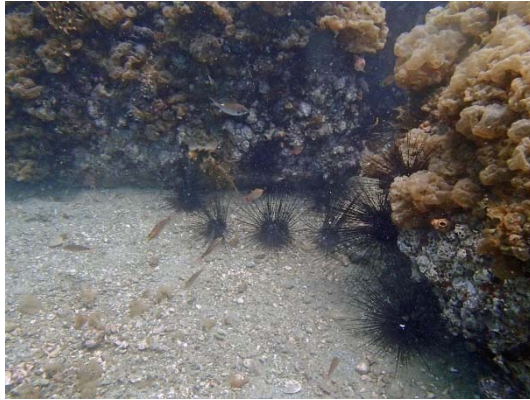
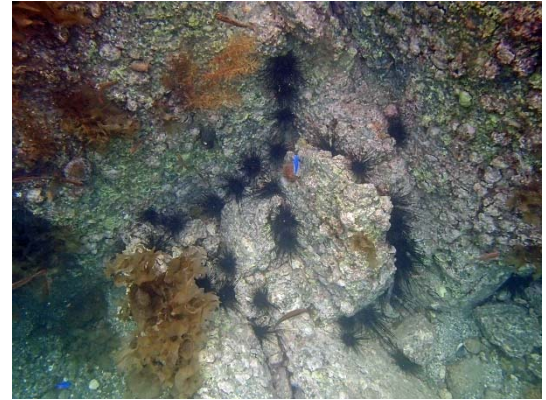
写真 3. 3 底生動物出現状況（S-1）

巻貝類 2 種、二枚貝類 1 種、ウニ類 4 種、ナマコ類 1 種等の計 10 種が出現した。施設内及び天然域のいずれも植食性のガンガゼ類が多く、天然域でヒバリガイモドキの着生量が多かった。

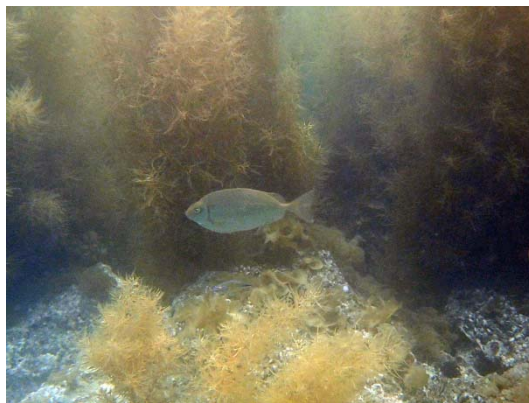
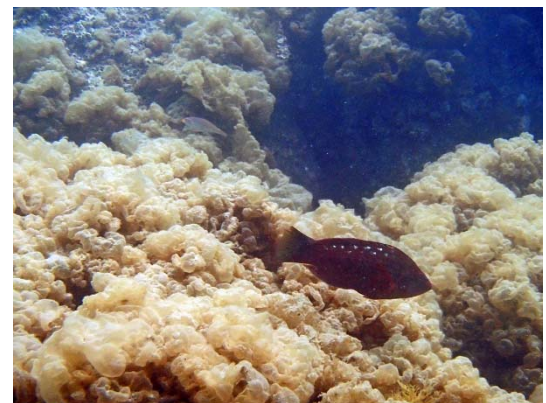
写真 3. 4 魚類出現状況（S-1）

主な出現魚種は、百尾以上の群れで施設周囲を回遊するキビナゴ、施設内や天然域に滞遊するネンブツダイ、そのほかカサゴ・イシダイ・ウミタナゴ等、計 20 種が出現した。

水産有用種はキビナゴ・カサゴ・イシダイの 3 種が観察され、植食性魚類はアイゴ・ブダイが出現した。

アイゴ

ブダイ

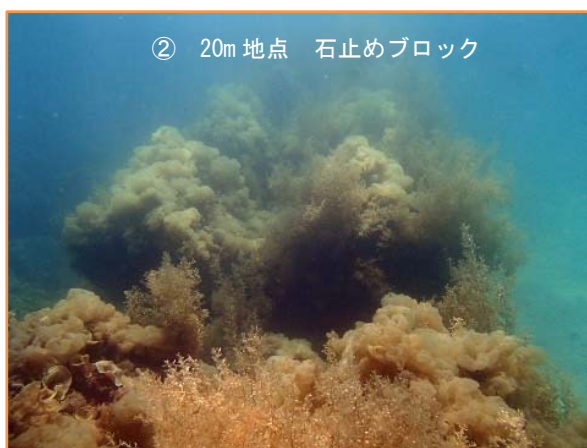
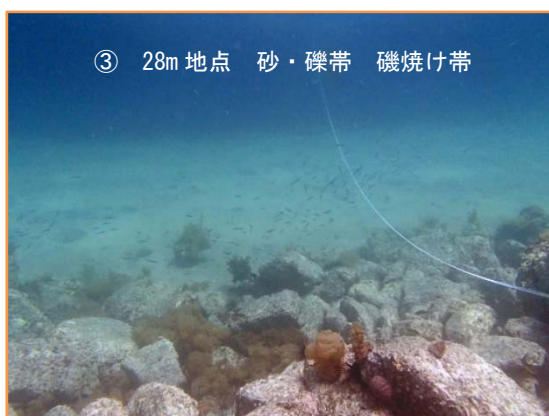
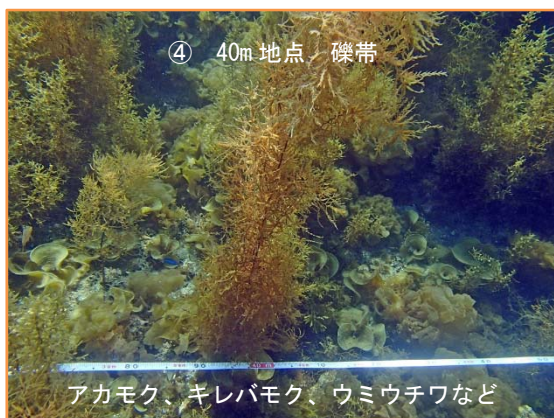
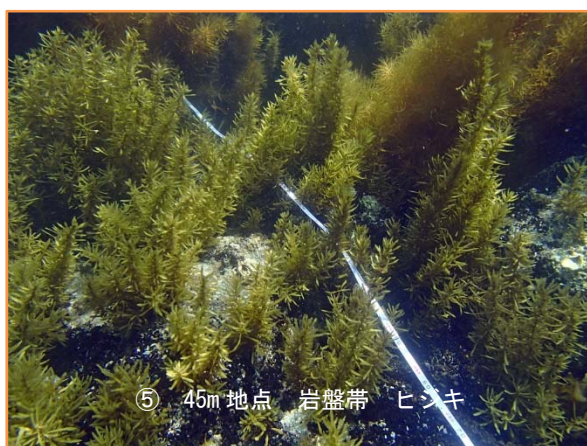
写真 4. 1 空撮画像と潜水写真の比較（測線 1、全景）

潜水調査測線 1 の場所を空撮した画像をみると、北側に長崎市藻場増殖施設、南側に天然域が位置し、その間に砂地が分布している。測線 1 は、藻場増殖礁の東から 2 列目、南から 2 番目を基点として、南方向へ 50m 敷設しており、基点から 20m 地点までに石材が敷設され、石材上に藻場増殖礁 (2 個)、南端に石止めブロックが設置されている。20m 地点から 28m 地点までは砂地で、28m 地点から 42m 地点までが礫帯や転石、42m 以降が岩盤となっている。以下に構造物及び底質毎の概要を記す。

小型海藻を主体とした海藻類がほぼ全面を覆っており、空撮画像では海藻が着生する場所は黄みの青緑で、海藻の着生がない藻場増殖礁では外縁の輪郭がはっきりと、海藻が多く着生している礁体では輪郭が不鮮明となっていた。

測線 1 上では海藻の着生が少なく、東側の施設外縁部に海藻が多く着生し、空撮画像では施設内が青みの白色、施設外縁部は黄みの青緑または黒色になっていた。

南側外縁に設置され、マジリモクやフクロノリが上面のほとんどを覆っており、空撮画像では黄みの青緑になっていた。

砂紋や凹凸は小さく、空撮画像では青みの白色で判別できた。

水深によって海藻の着生状況が異なり、深場では海藻の着生がなく、浅場ではアカモク・キレバモク・ウミウチワ等の小型海藻類が密生～濃生し、水深 1m 以下の岩盤帯にはヒジキがみられた。空撮画像では海藻がない場所は青みの白色、キレバモクやウミウチワ等の小型海藻が着生する場所は黄みの青緑、ヒジキが着生する場所は赤みの青緑、アカモクが着生する場所は黄赤で、海面に表出する部分は赤みの強い色調となっていた。

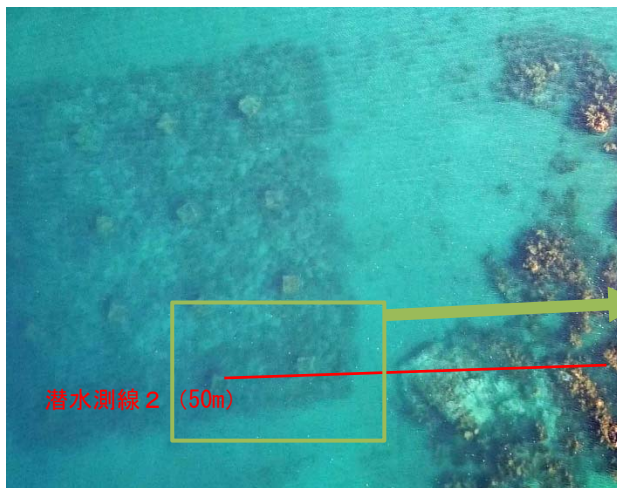
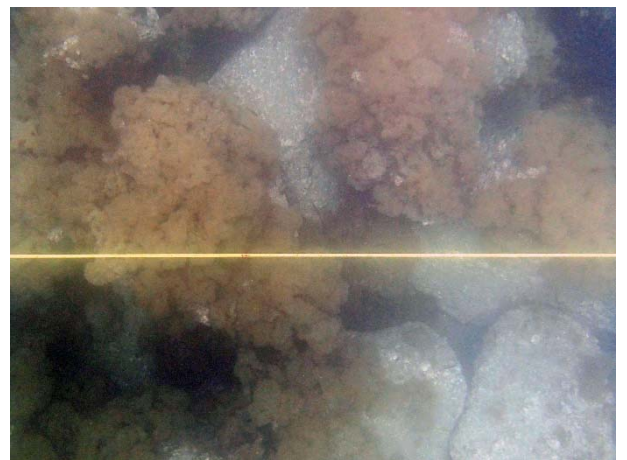
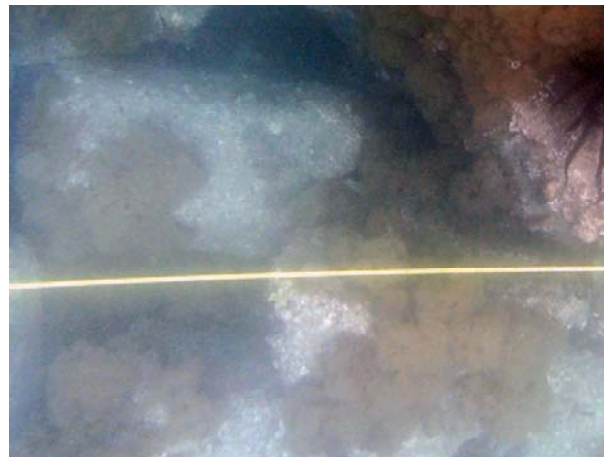
写真 5. 1 空撮画像と潜水写真の比較（測線 2、増殖場）

潜水調査測線 2 の場所を空撮した画像をみると、西側に長崎県増殖場、東側に天然域が位置し、その間に砂地が分布している。測線 2 は、藻場増殖礁の東から 2 列目、南から 1 番目を基点として、東方向へ 50m 敷設し、基点から 14m 地点までに石材が敷設され、石材上に藻場増殖礁 (2 個) が設置されている。14m 地点から 20m 地点までは砂地で、20m 地点から 50m 地点までが礫帯・転石及び岩盤となっている。以下に構造物及び底質毎の概要を記す。

小型海藻を主体とした海藻類がほぼ全面を覆っており、空撮画像では保護網が白色で、保護網の輪郭がはっきりとし、台座の輪郭は不明瞭となっていた。

測線 2 上ではフクロノリが約 50% の被覆率で着生していたが、空撮画像では海藻の着生の有無を判断するのは困難であった。

①基点 藻場増殖礁・石材 カギケノリなど

②3m 地点 石材 フクロノリなど

③8m 地点 藻場増殖礁・石材 フクロノリなど

④14m 地点 石材・砂 フクロノリなど

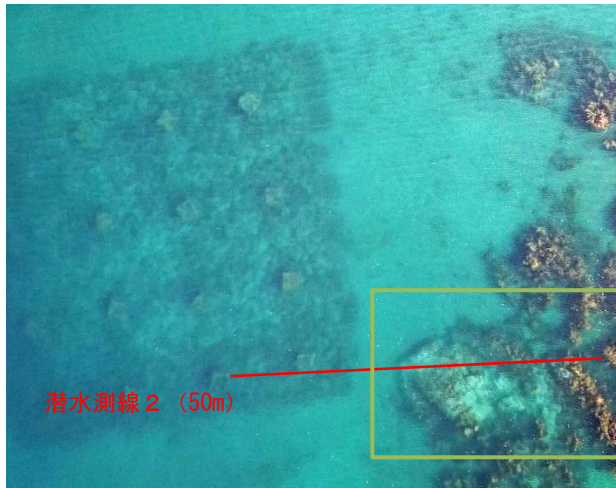
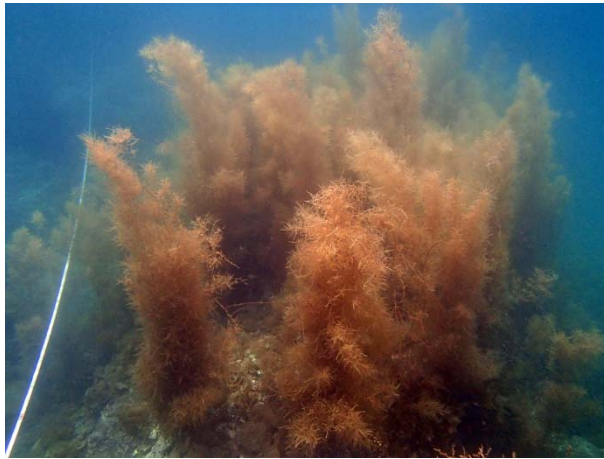
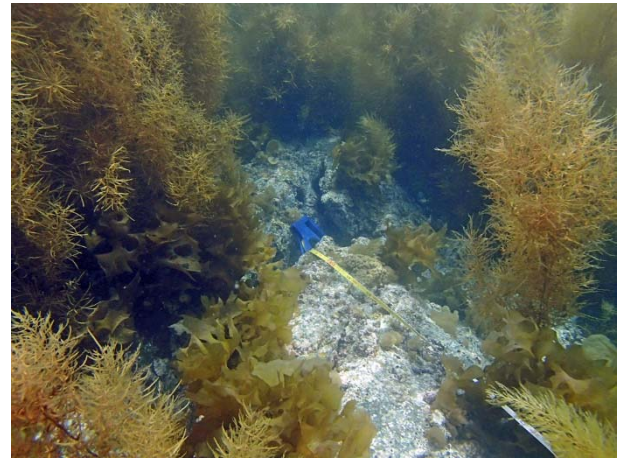
写真5.2 空撮画像と潜水写真の比較（測線2、天然域）

砂紋や凹凸は小さく、空撮画像では青みの白色で判別できた。

20m 地点から 40m 地点には小型海藻のフクロノリが約 50% の被覆率で着生し、40m 地点から 50m 地点にはアカモク・ワカメ等が密生～濃生していた。空撮画像ではフクロノリが着生する場所は黄みの青緑、アカモクが着生する場所は黄赤で、海面に表出する部分は赤みの強い色調となっていた。

⑤20m 天然域 海藻は少ない

⑥30m 地点 天然域 フクロノリなど

⑦45m 地点 天然域 アカモク

⑧50m 地点 天然域 アカモク、ワカメ

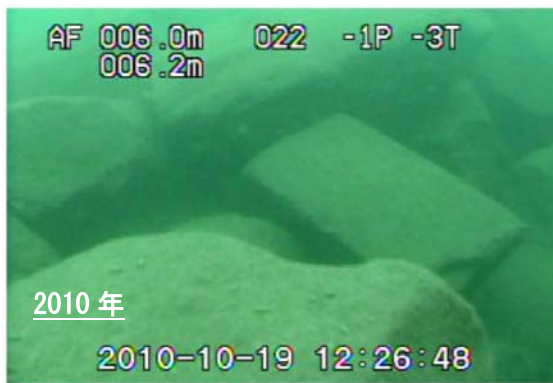
写真 8. 1 藻場の経年変化 (H21 長崎市藻場増殖施設)

長崎市藻場増殖施設は、造成直後の 1 年目にアカモクが着生していたことが確認されているが、その後は調査時期の違いもあり、施設内にアカモクの着生はほとんど確認されず、暖海性ホンダワラ類を主体とする春藻場に遷移し、着生量はやや減少しながらも藻場を維持している。長崎県藻場増殖場は、造成以降、暖海性ホンダワラ類を主体とする春藻場を形成しており、施設内には暖海性ホンダワラ類以外にアカモクや従来種も混生し、小型海藻類は隣接する天然礁よりも多く、良好な藻場を維持している。しかし、今回及びこれまでの調査において、近年はいずれの施設にもガンガゼ類が多く生息し、暖海性ホンダワラ類は施設縁辺部に多い傾向がみられ、貧海藻化が緩やかに進んでいる様子がうかがわれる。
