# 平成22年度長崎市深堀地区藻場礁設置工事追跡調査

## 報告書

平成 22 年 11 月

実施機関 株式会社 真興産業  
調査機関 社団法人水産土木建設技術センター長崎支所

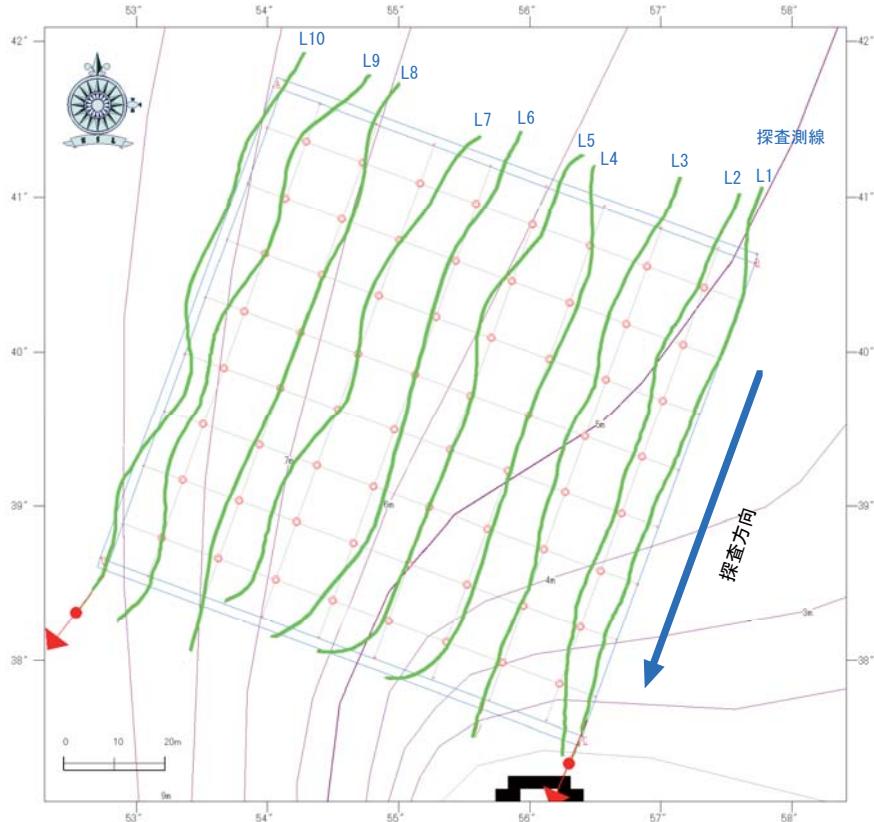
図2 ストラクチャスキャンソナー探査測線図

今回の調査では、海岸線とほぼ平行に、施設を横断する方向の10測線で探査を行った。各測線の延長距離は110m程度である。

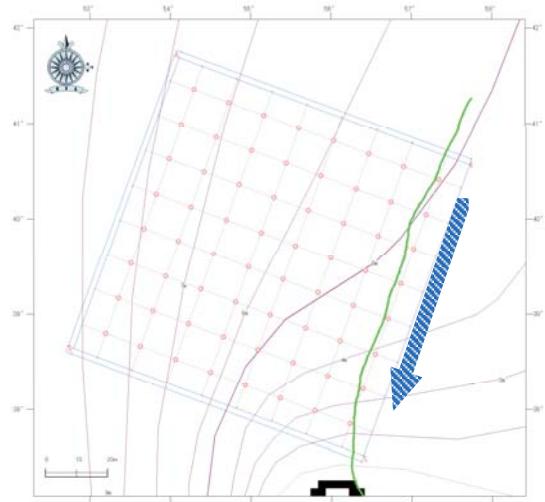
図3.2 ストラクチャースキャンソナーによる探査記録画像 (L2)

- サイドスキャンイメージをみると、施設配置はほぼ計画どおりであり、異型ブロック、投石、藻場ブロックが個別に確認できる。特に藻場ブロックの丸い形状の反応で捉えられており再現性が高い。
- 投石の配置では、所々であるが中央部付近に投石間の隙間がみられる。
- ダウンスキャンイメージをみると、異型ブロック、投石、藻場ブロックの表面に海藻の着生をうかがわせる反応は認められないことから、現時点においては大型海藻の着生はほとんどないと判断される。このことは次項の小型ROV調査でも確認されている。

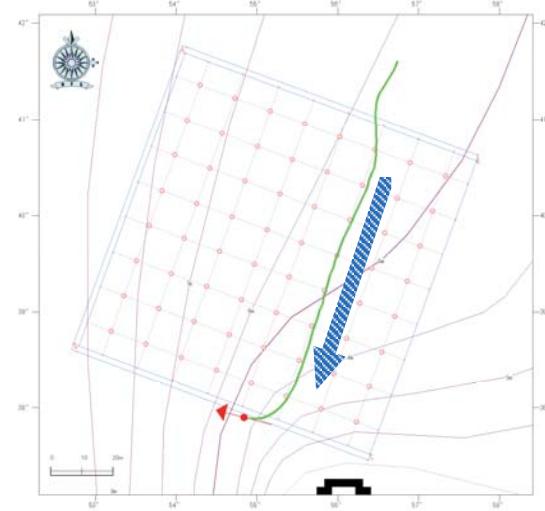
図3.4 ストラクチャースキャンソナーによる探査記録画像 (L4)

1. サイドスキャンイメージをみると、施設はほぼ計画どおり配置されており、異型ブロック、投石、藻場ブロックが個別に確認できる。特に藻場ブロックの丸い形状、異型ブロックの配置は再現性が高い。
2. 投石の配置では、ほぼ隙間なく密集して設置されている状況が読み取れる。
3. ダウンスキャンイメージをみると、異型ブロック、投石、藻場ブロックの表面に海藻の着生をうかがわせる反応は認められないことから、現時点においては大型海藻の着生はほとんどないと判断される。このことは次項の小型ROV調査でも確認されている。
4. 南側の異型ブロックと投石付近に魚群反応が認められる。

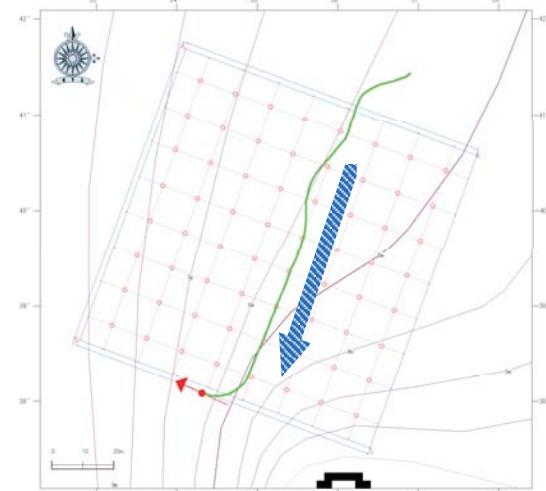
図3.5 ストラクチャースキャナーソナーによる探査記録画像 (L5)

1. サイドスキャンイメージをみると、施設はほぼ計画どおり配置されており、異型ブロック、投石、藻場ブロックが個別に確認できる。特に藻場ブロックの丸い形状、異型ブロックの配置は再現性が高い。
2. 投石の配置では、ほぼ隙間なく密集して設置されている状況が読み取れる。
3. ダウンスキャンイメージをみると、異型ブロック、投石、藻場ブロックの表面に海藻の着生をうかがわせる反応は認められないことから、現時点においては大型海藻の着生はほとんどないと判断される。このことは次項の小型ROV調査でも確認されている。
4. 北側の異型ブロックと投石付近、南側の投石付近にかなり強い魚群反応が認められる。

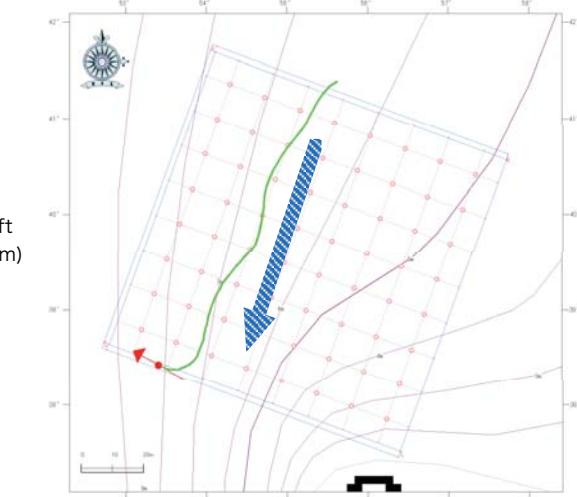
図3.7 ストラクチャースキャンソナーによる探査記録画像 (L7)

1. サイドスキャンイメージをみると、施設はほぼ計画どおり配置されており、異型ブロック、投石、藻場ブロックが個別に確認できる。
2. 投石の配置では、隙間なく密集して設置されている状況が読み取れる。
3. ダウンスキャンイメージをみると、異型ブロック、投石、藻場ブロックの表面に海藻の着生をうかがわせる反応は認められないことから、現時点においては大型海藻の着生はほとんどないと判断される。このことは次項の小型ROV調査でも確認されている。
4. 北側の異型ブロックの縁辺部、南側の投石部の広い範囲で魚群反応が認められる。

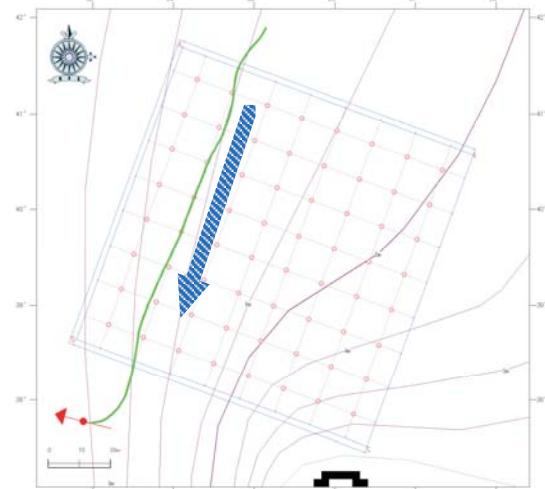
図3.8 ストラクチャースキャンソナーによる探査記録画像 (L8)

1. サイドスキャンイメージをみると、施設はほぼ計画どおり配置されており、異型ブロック、投石、藻場ブロックが個別に確認できる。特に藻場ブロックの丸い形状、異型ブロックの配置は再現性が高い。
2. 投石の配置では、隙間なく密集して設置されている状況が読み取れる。
3. ダウンスキャンイメージをみると、異型ブロック、投石、藻場ブロックの表面に海藻の着生をうかがわせる反応は認められないことから、現時点においては大型海藻の着生はほとんどないものと判断される。このことは次項の小型ROV調査でも確認されている。
4. 南側の投石から異型ブロック周辺にかけて魚群反応が認められる。
