# 長崎西部地区藻場礁設置工事第2回追跡調査

報 告 書

(記録写真集)

平成 23 年 5 月

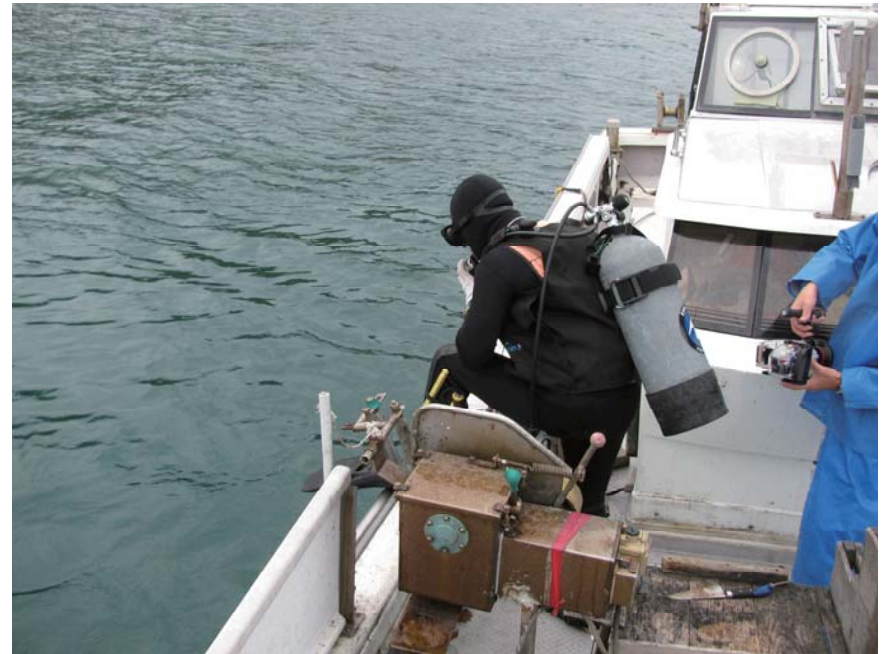
写真2 潜水準備中のダイバー

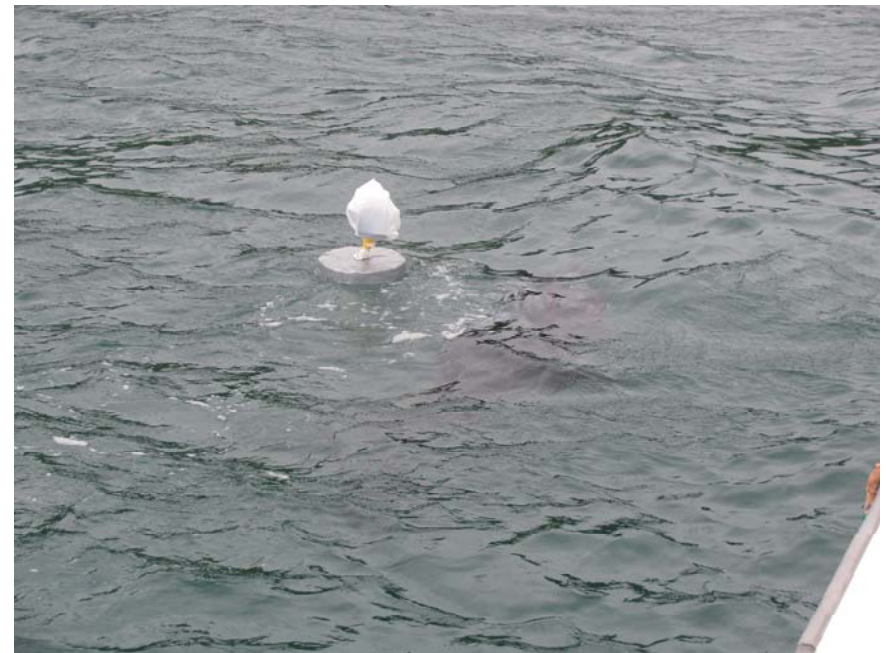
写真3 小型GPSデータロガーを装着した追従用ブイ  
（※追従用ブイの直下の黒い影はダイバー）

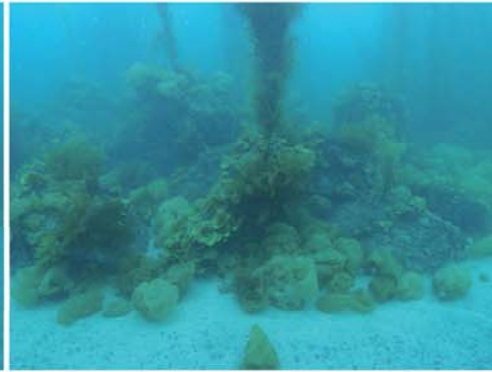
001.JPG

| 図版No. | 写真No. | 写 真 説 明 | 図版No. | 写真No. | 写 真 説 明 |
|---|---|---|---|---|---|
| 1 | '001 | 施設東端 投石部の端 アカモク、フクロノリ、ウミウチワ等が繁茂 | 5 | '056 | 施設中央付近 藻場増殖礁網部内 種系から生育したクロメ |
