# 長崎西部地区藻場設置工事第5回追跡調査

## 報 告 書

平成27年7月

実施機関 株 式 会 社 真 興 産 業  
調査機関 一般社団法人水産土木建設技術センター長崎支所

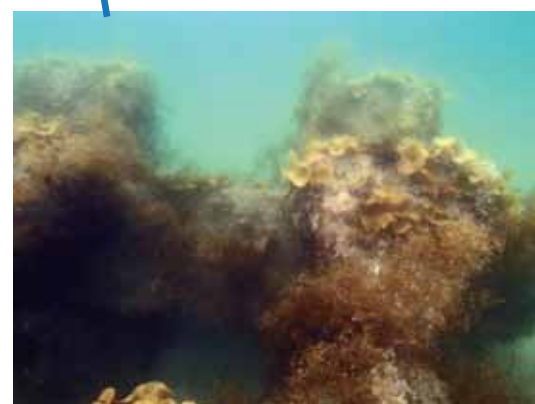
図 5.1 サイドスキャンソナー探査記録

今回の記録では、図 5.1～5.2 のように、藻場増殖施設にホンダワラ群落の分布を示すとみられる雲が懸かったような不明瞭な記録が多くみられ、前回調査よりも海藻の着生が多い状況がうかがわれた。

※伸長したホンダワラ類が着生

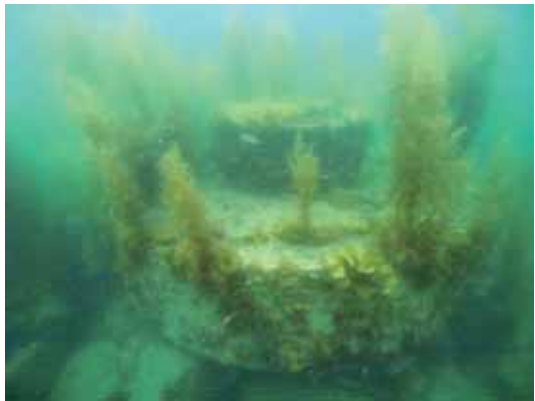
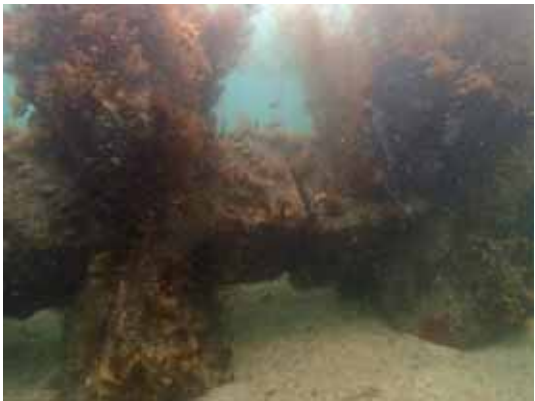
写真 2 設置状況

- ・石材は機能低下につながるような埋没や洗掘はみられず、設置時の状態を維持していた。
- ・異型ブロック（石止めブロック）は設置時の状態を維持し、波浪等による移動は認められなかった。
- ・藻場増殖礁は石材上に設置されており、転倒や移動はなかった。
- ・過去の調査と比較しても、大きな変化は認められなかった。
- ・食害防止ネット（金属製ネット）は付着物による網目の目詰まりが進み、網内の状態が十分に観察できない礁がほとんどであった。

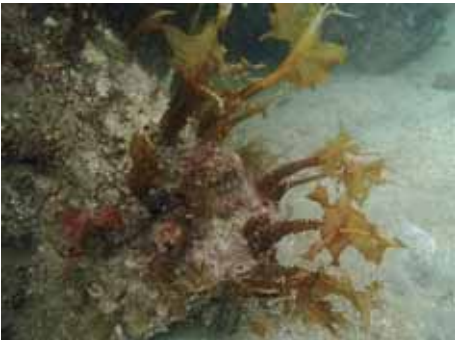
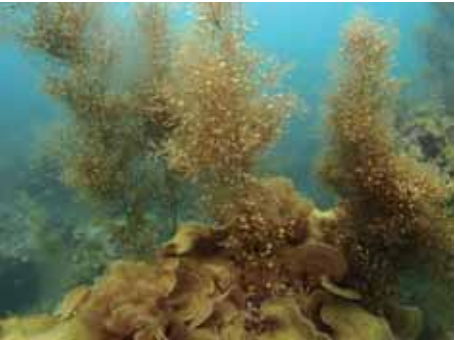
写真 3 海藻の着生状況

- ・緑藻類 2 種、褐藻類 12 種、紅藻類 11 種の計 25 種が出現した。
- ・ホンダワラ類はヤツマタモク、アカモク、イソモク、マメタワラ、キレバモク、マジリモク、フタエモクの 7 種が出現し、全体的な被度は点生～密生であった。
- ・詳細観察においては沖側の No. 1 が 0.25m<sup>2</sup>あたりヤツマタモク 3 本、マメタワラ 7 本、キレバモク 1 本、岸側の No. 2 が 0.25m<sup>2</sup>あたりヤツマタモク 4 本、マメタワラ 3 本、キレバモク 5 本、マジリモク 4 本が出現した。
- ・ヤツマタモクは沖側の方にやや多く着生し、一部で藻長が 100cm 以上に伸長した個体もみられた。
- ・アカモクはほぼ全域で着生がみられ、ほとんどは季節消長により、上部が流失し、藻長は短くなっていた。
- ・イソモクは一部に着生し、藻長は 50cm 前後であった。
- ・マメタワラは施設中央部付近を中心に着生がみられ、藻長が 100cm 以上に伸長したものが多くみられた。
- ・暖海性ホンダワラ類のキレバモク、マジリモク、フタエモクは浅所の方にやや多く着生し、天然域での着生も確認された。
- ・マジリモクの藻長は 100cm 以上に伸長している個体もみられ、キレバモクの藻長はほとんどが 50cm 未満、フタエモクは 50cm 前後のものが確認された。
- ・ワカメは浅所で部分的に着生し、ほとんどは上部が流失していた。
- ・藻場増殖礁の食害防止ネット内のクロメは成体・幼体ともに確認されなかった。

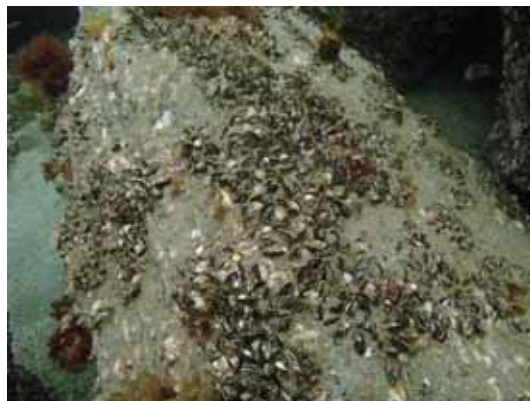
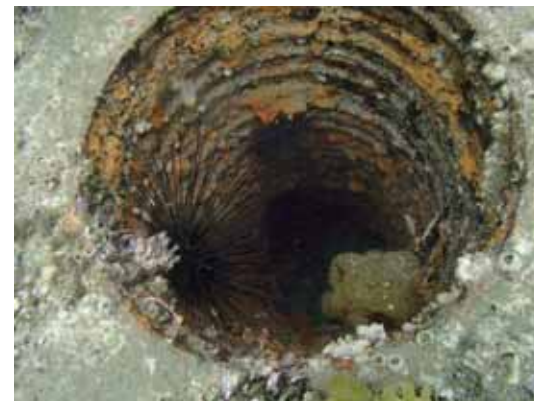
写真 5 底生動物

- ・巻貝類 3 種、ウニ類 3 種、ナマコ類 1 種、ヒトデ類 1 種などの計 11 種が出現した。
- ・施設全域でヒバリガイモドイの密集した箇所が多くみられたほか、植食性のガンガゼ類が藻場増殖礁内でやや目立った。
- ・過去の調査と比較して、全体的に生息量の顕著な増減はなく、種類数もほぼ同等であった。

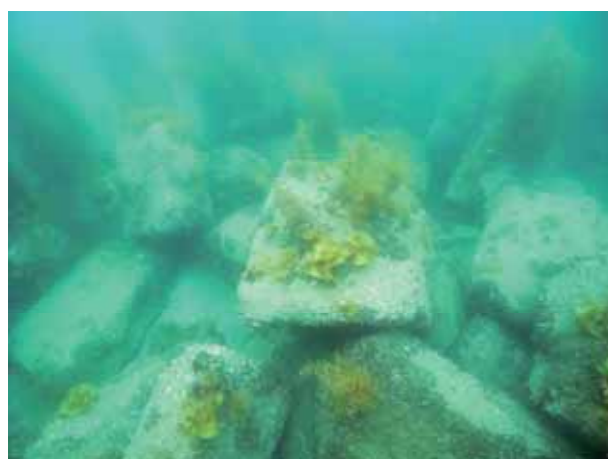
N\_1\_03 石材-岸側 ホンダワラ類混生

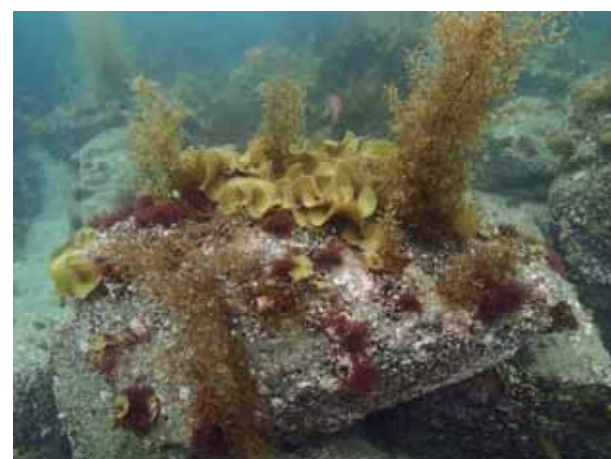
N\_1\_07 石材-沖側 ホンダワラ類

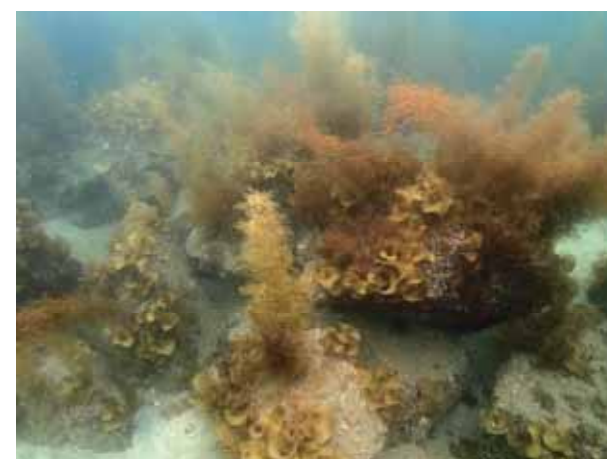
N\_1\_11 石材-南側 マメタワラ、アカモク

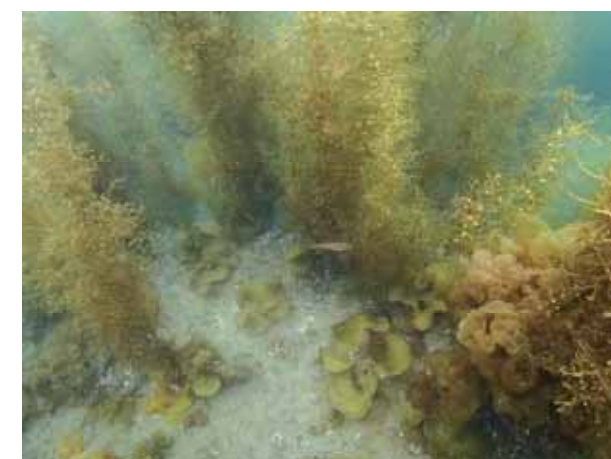
N\_1\_15 石材-中心部 ホンダワラ類混生

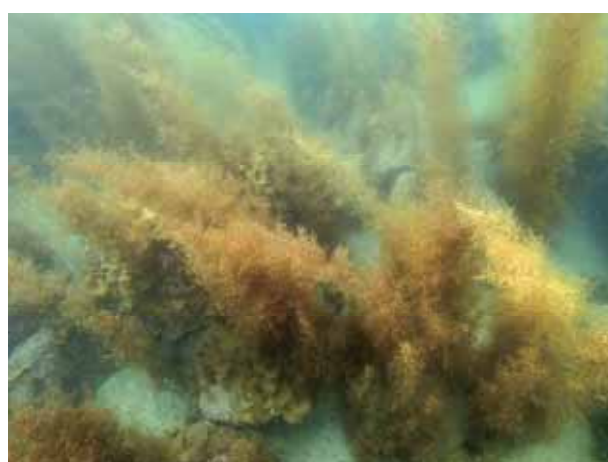
N\_1\_04 石材-中心部 ホンダワラ類混生

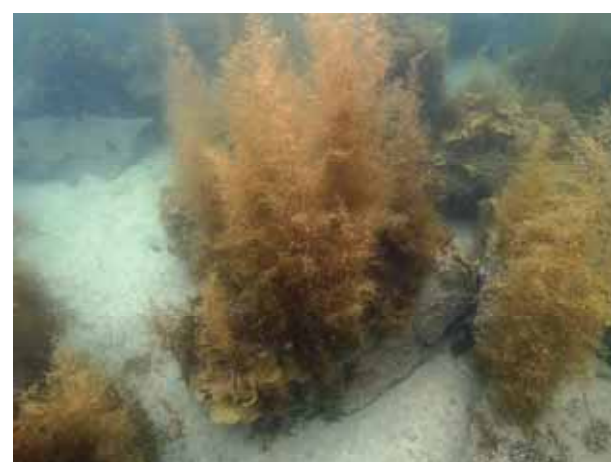
N\_1\_08 石材-南側 マメタワラ

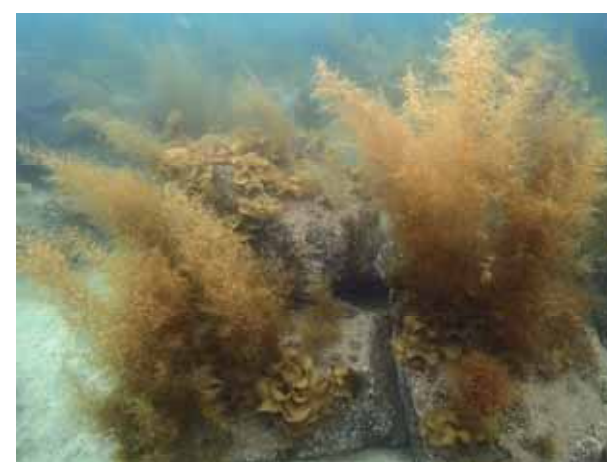
N\_1\_12 石材-南側 マメタワラ、アカモク

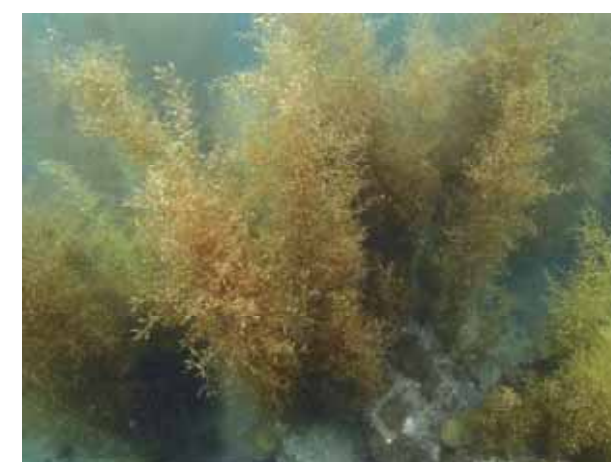
N\_1\_16 石材-中心部 ホンダワラ類混生

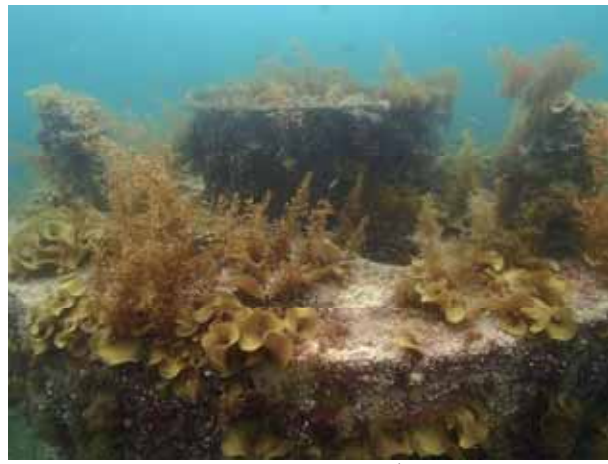
N\_1\_17 藻場礁-岸側 ホンダワラ類混生

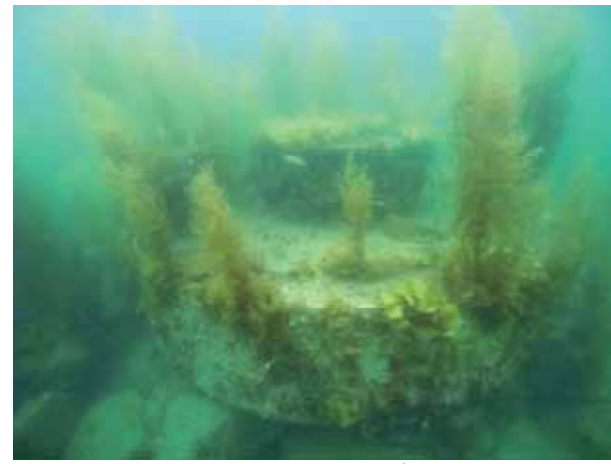
N\_1\_21 藻場礁-北側 ホンダワラ類混生

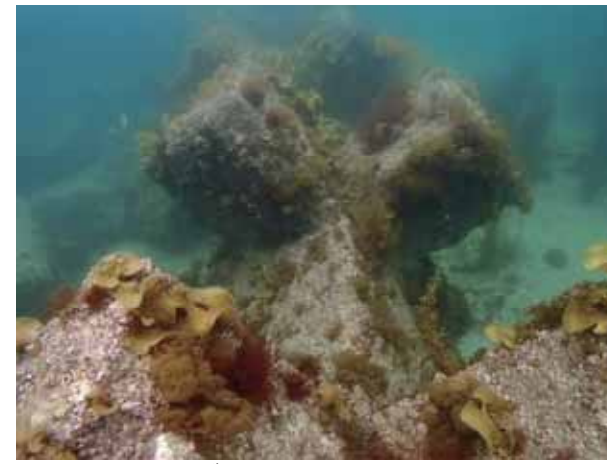
N\_1\_25 異型ブロック 沖側

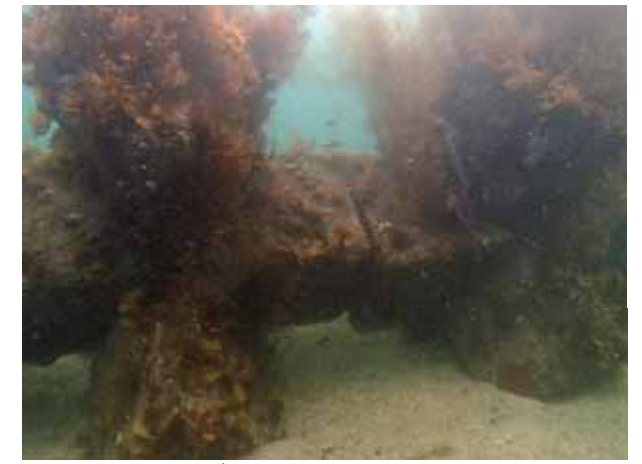
N\_1\_29 異型ブロック 下部

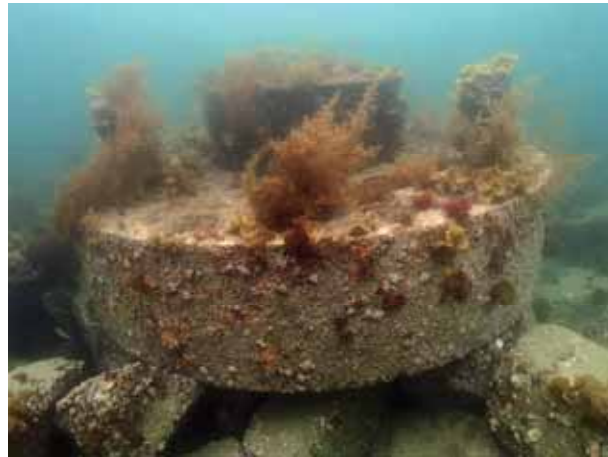
N\_1\_18 藻場礁-岸側 ホンダワラ類混生

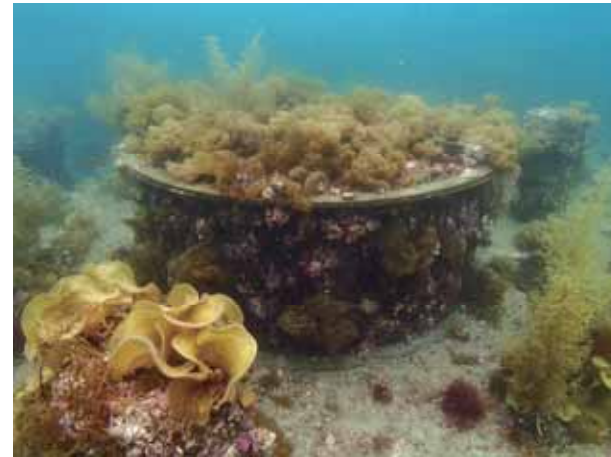
- ・石材は機能低下につながるような埋没や洗掘はみられなかった。
- ・藻場増殖礁は石材上に設置されており、転倒や移動はなかった。
- ・食害防止ネットの破損はなかった。

N\_1\_22 藻場礁 保護網

食害防止ネット内部の海藻を維持するには設置後3～4年毎に網のメンテナンス（取り換え、付着物の剥ぎ取りなど）が必要と考えられ、食害防止ネットのタイプは異なるが、昨年造成された長崎県増殖場においても同様の対策が望まれる。また、藻場の拡大を図るには、食圧が高い植食性魚類の食害防止対策を並行して行う必要があり、そのためには植食性魚類の生態の把握が課題として挙げられる。

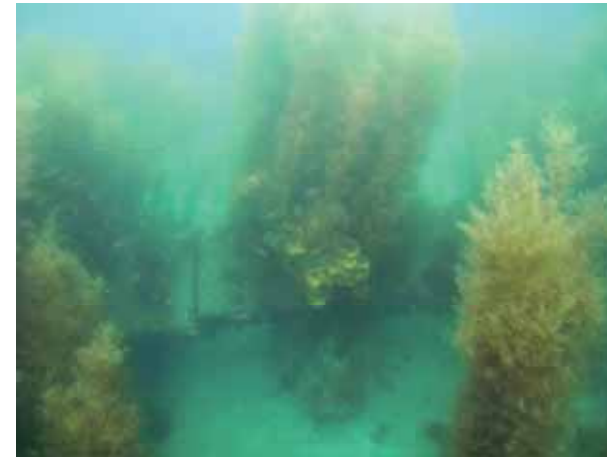
N\_1\_26 異型ブロック 岸側

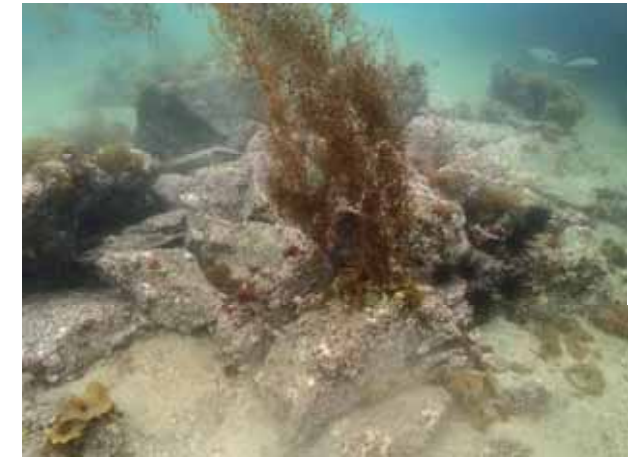
N\_1\_30 南側天然域

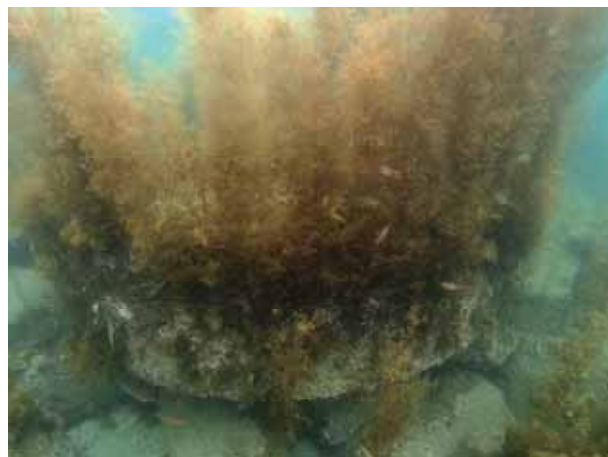
N\_1\_19 藻場礁-中心部 ホンダワラ類混生

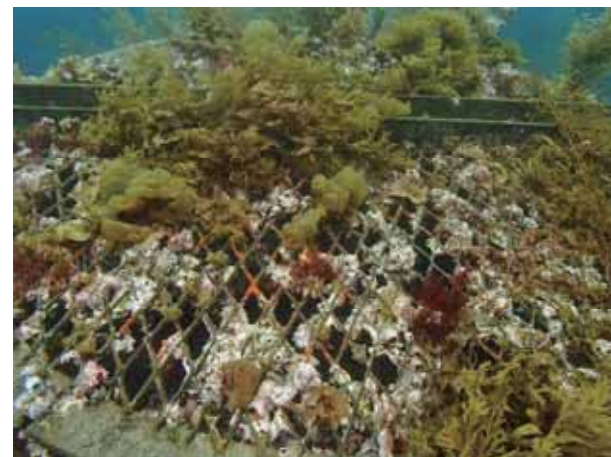
N\_1\_23 藻場礁 保護網上面

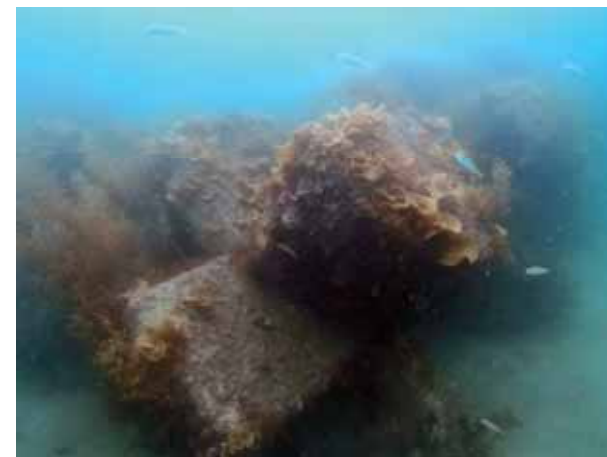
N\_1\_27 異型ブロック 南西端

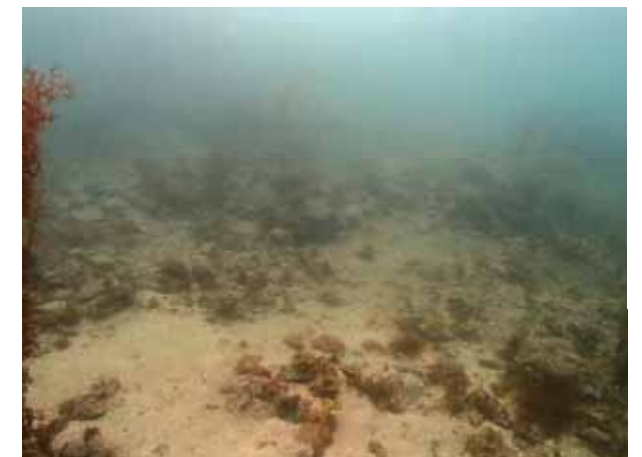
N\_1\_31 南側天然域

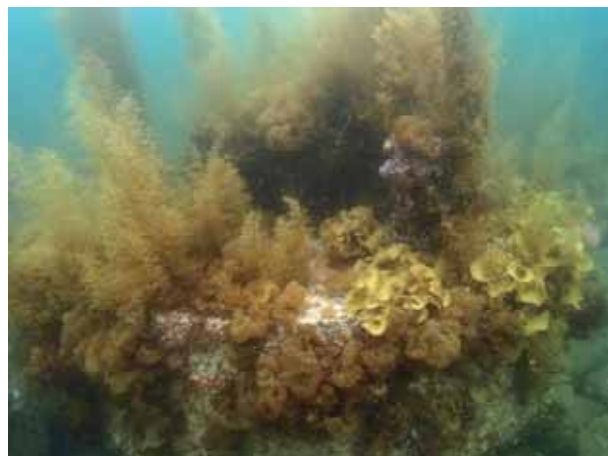
N\_1\_20 藻場礁-中心部 ホンダワラ類混生

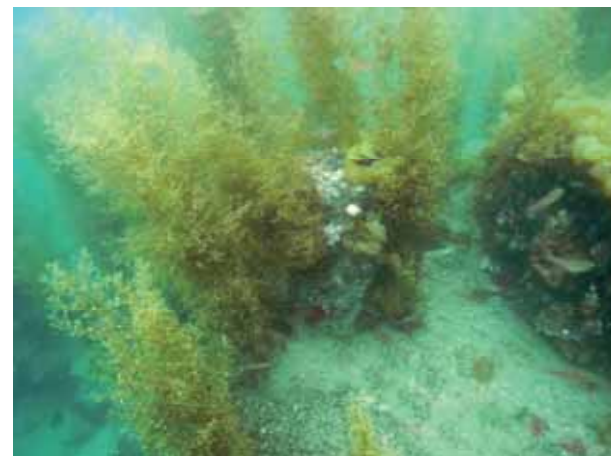
N\_1\_24 藻場礁 柱状部

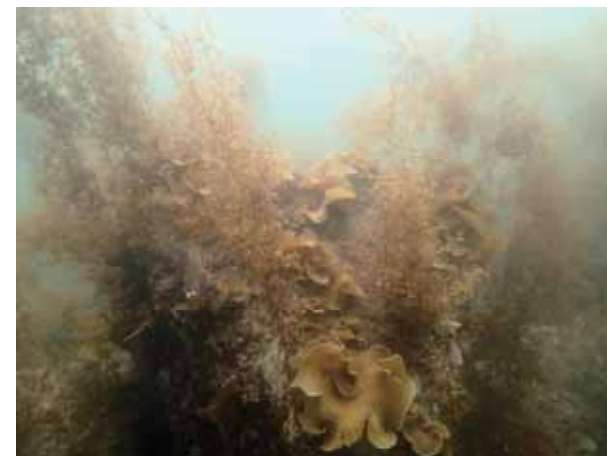
N\_1\_28 異型ブロック 上部

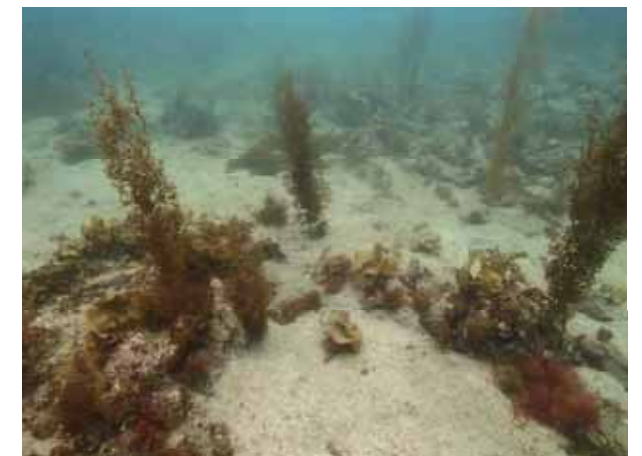
N\_1\_32 南側天然域 マジリモク、キレバモク

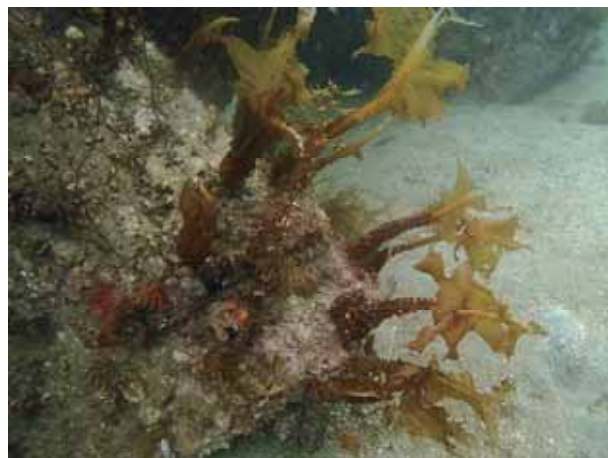
N\_1\_33 ワカメ

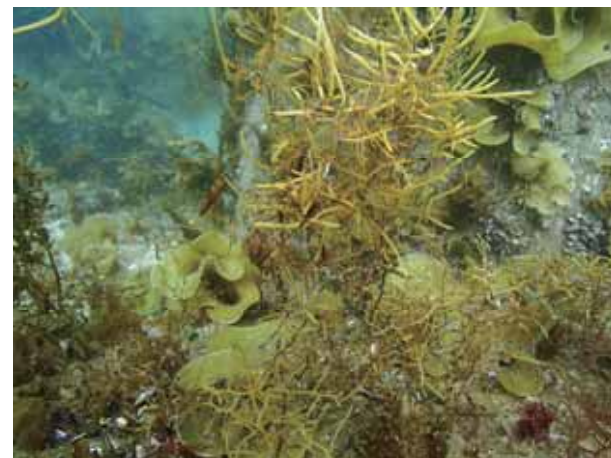
N\_1\_37 アカモク

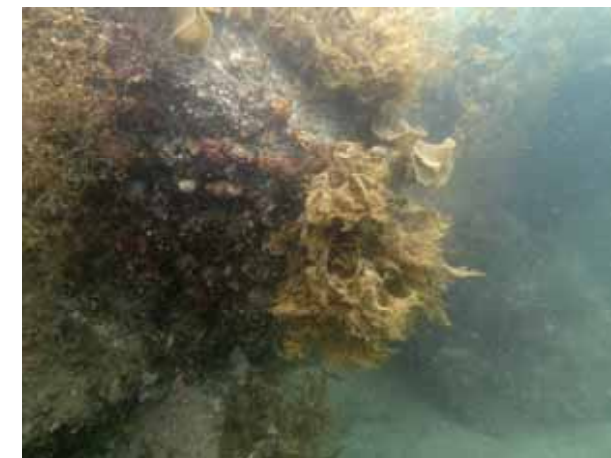
N\_1\_45 カバノリ

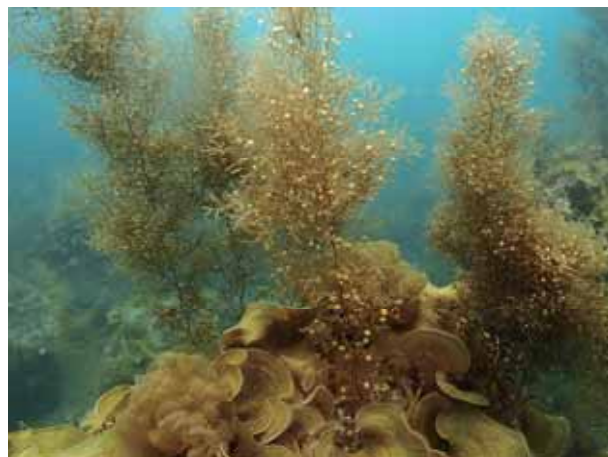
N\_1\_34 マメタワラ

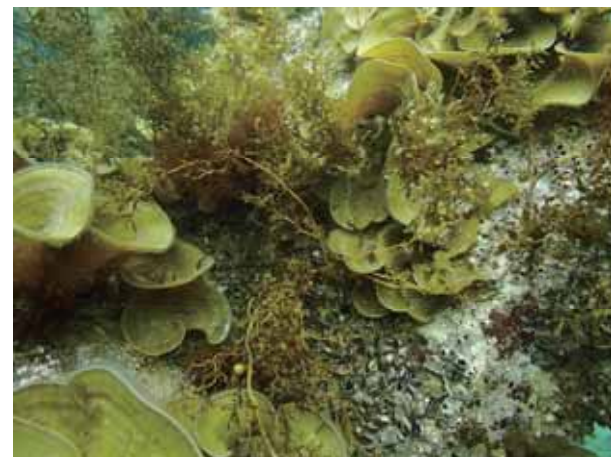
N\_1\_38 ヤツマタモク

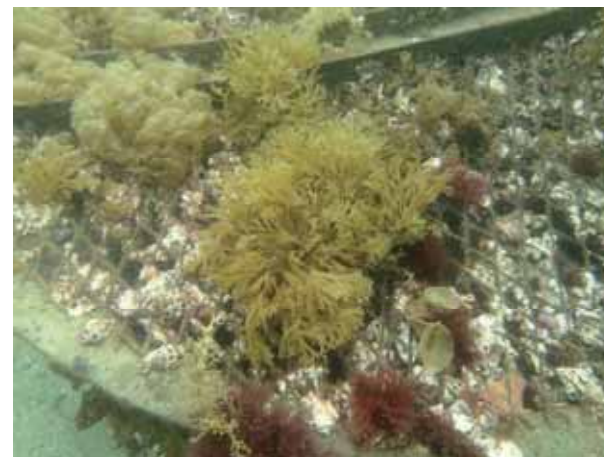
N\_1\_42 アミジグサ

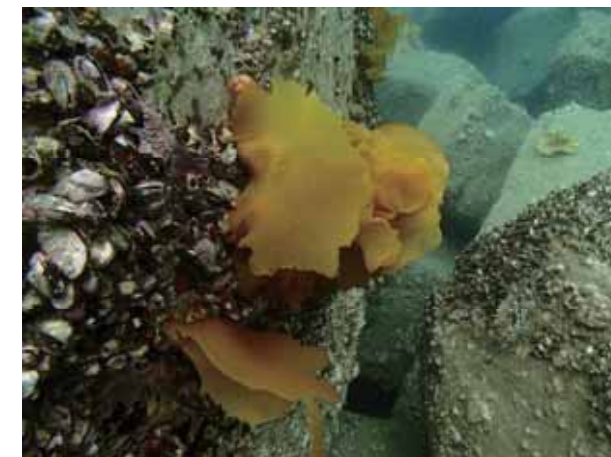
N\_1\_46 フダラク

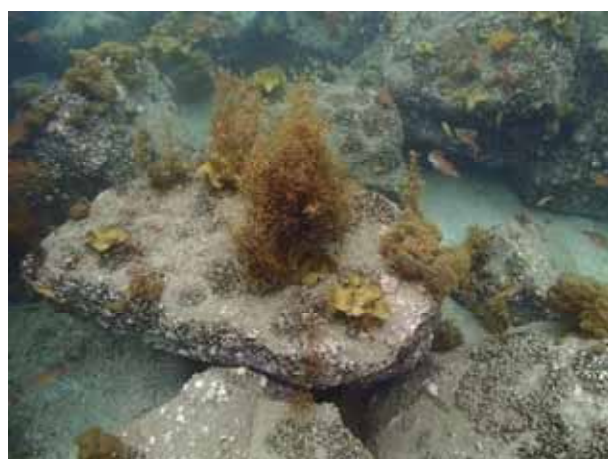
N\_1\_35 マジリモク

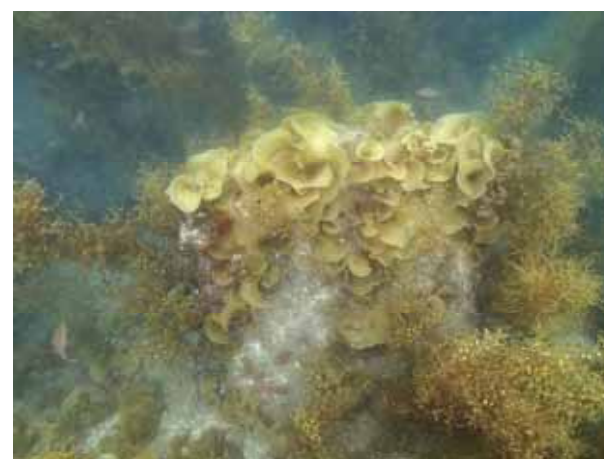
N\_1\_43 ウミウチワ

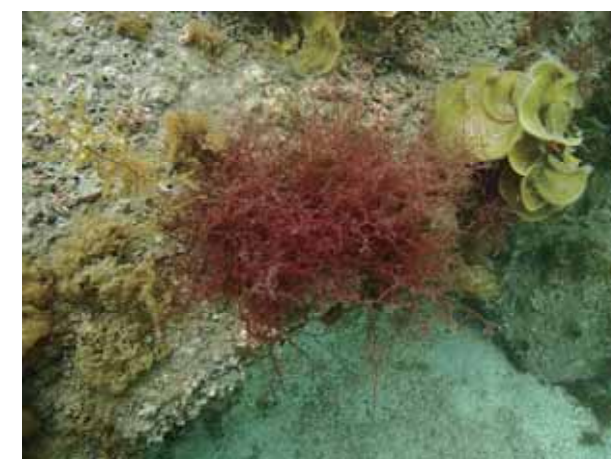
N\_1\_47 マクサ

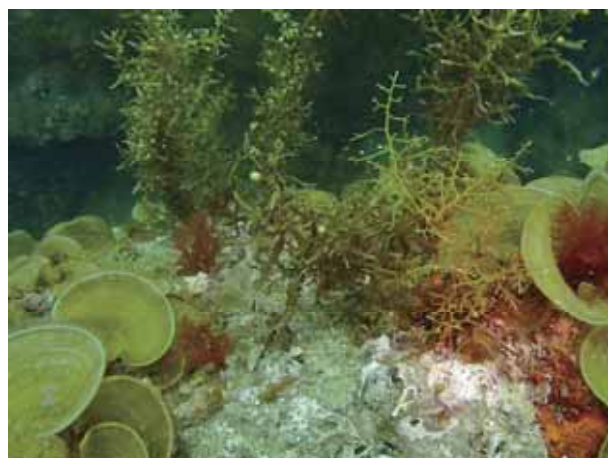
N\_1\_36 キレバモク

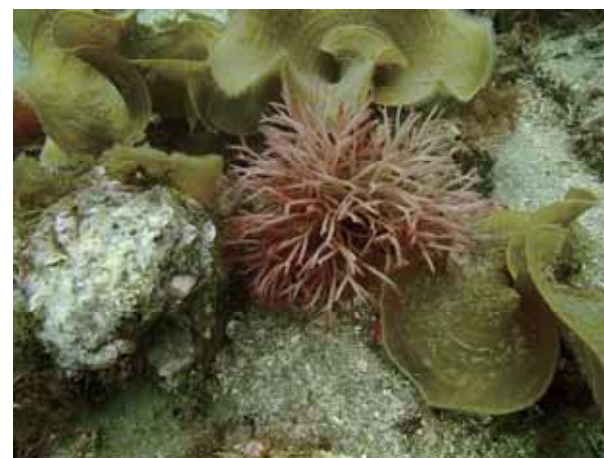
N\_1\_44 フシツナギ

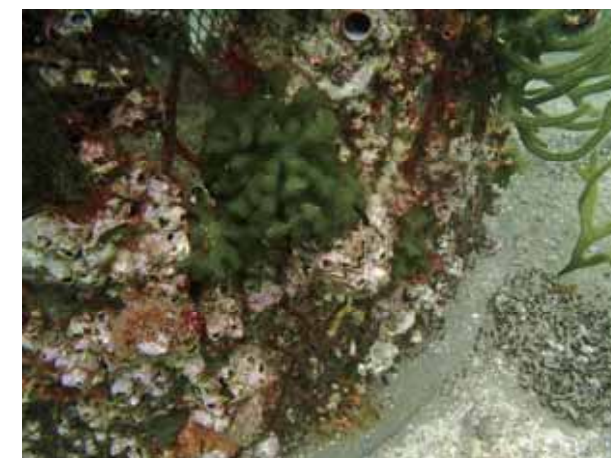
N\_1\_48 ミル類

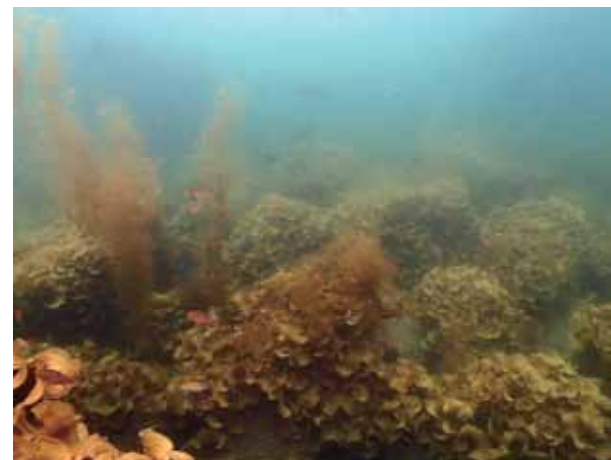
S\_5\_01 石材北東側 ホンダワラ類極点生

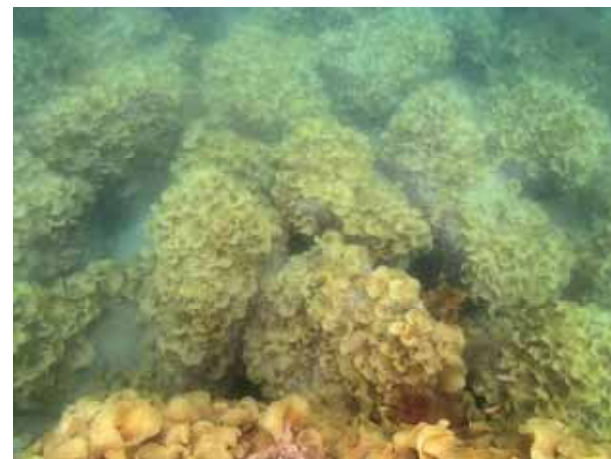
S\_5\_02 石材-南西側 ウミウチワ濃生

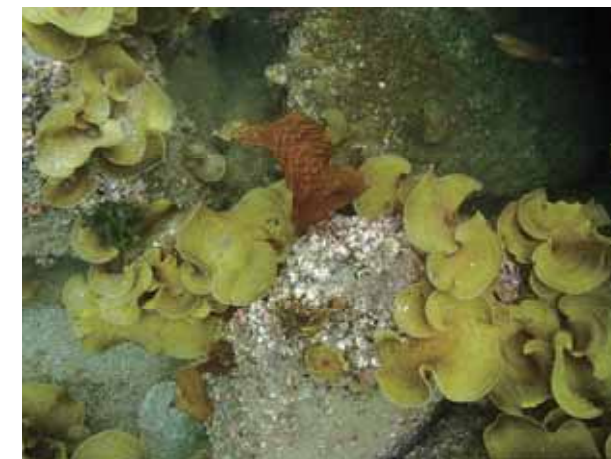
S\_5\_10 石材-中心部 マジリモク等

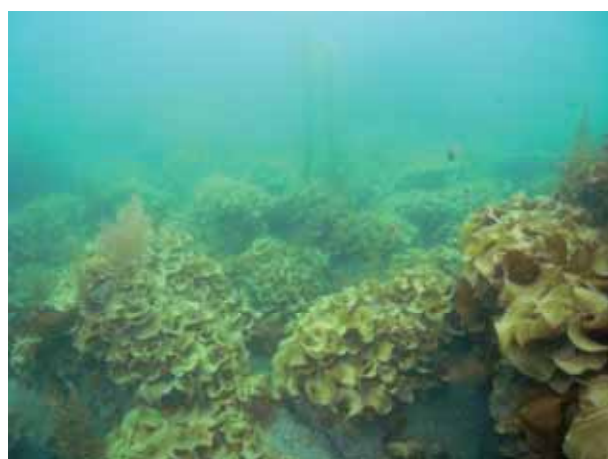
S\_5\_14 石材 クロメ幼体

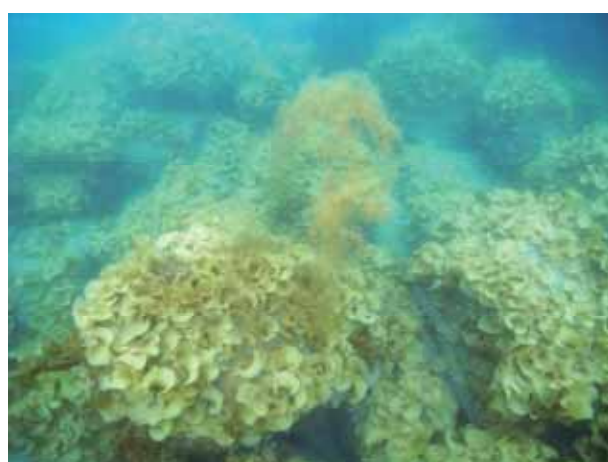
S\_5\_15 石材 クロメ幼体

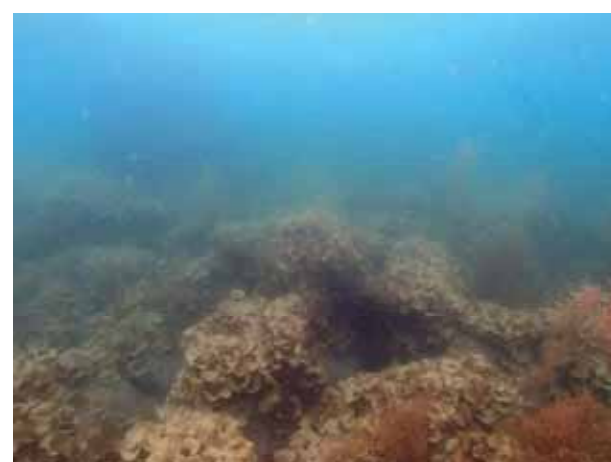
S\_5\_04 石材-中心部 アカモク

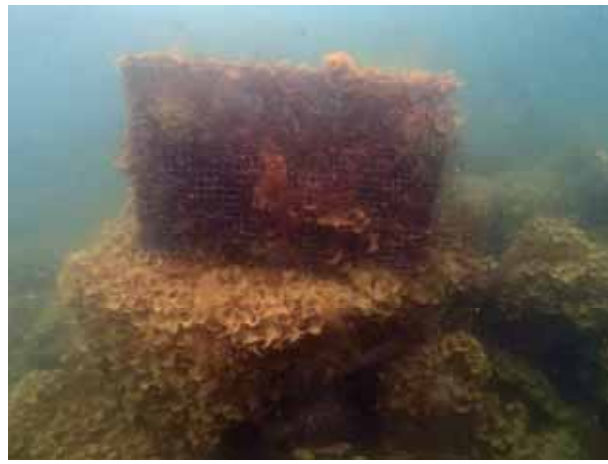
S\_5\_16 石材 クロメ幼体

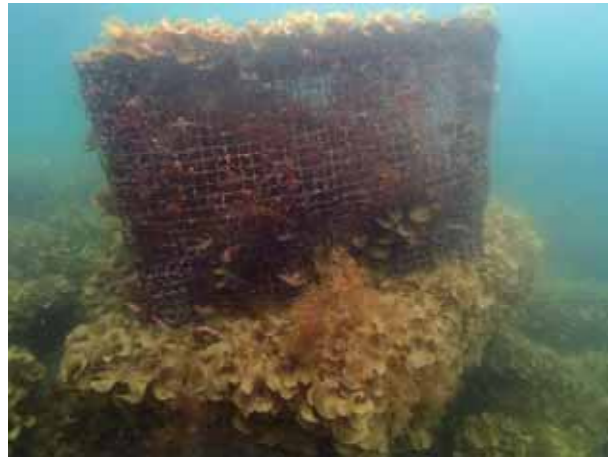
S\_5\_29 保護網に着生したクロメ幼体

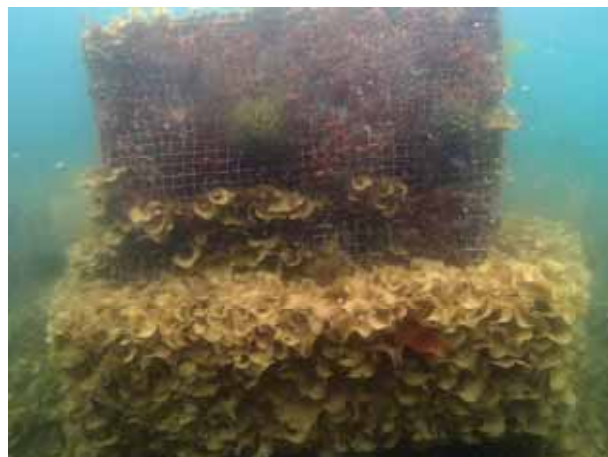
S\_5\_30 保護網に着生したクロメ幼体

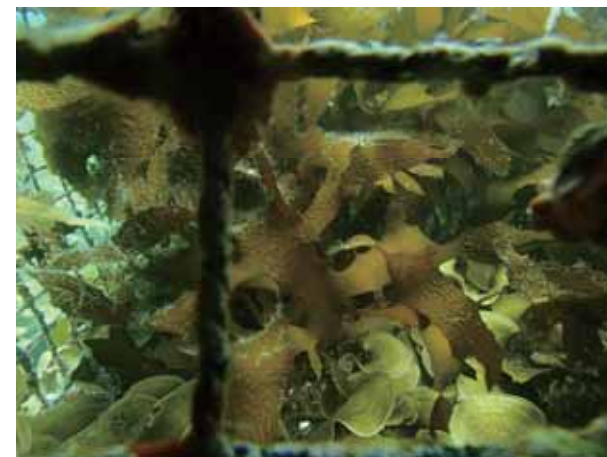
S\_5\_23 藻場礁 保護網

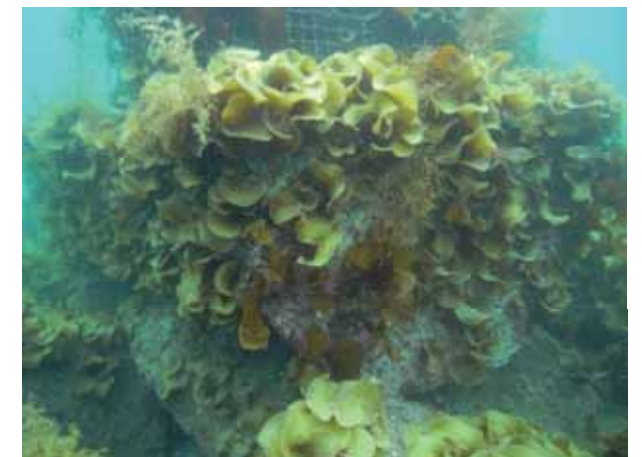
S\_5\_27 藻場礁 保護網内のクロメ

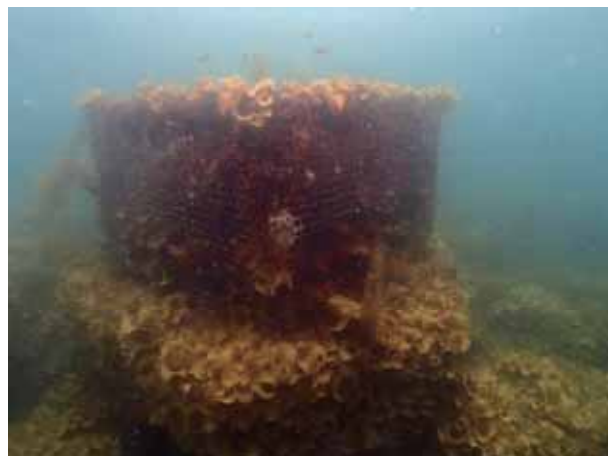
S\_5\_31 礁体に着生したクロメ幼体

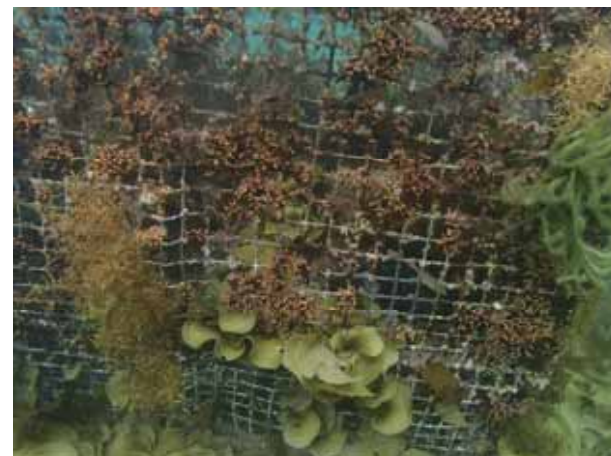
S\_5\_20 藻場礁-西部

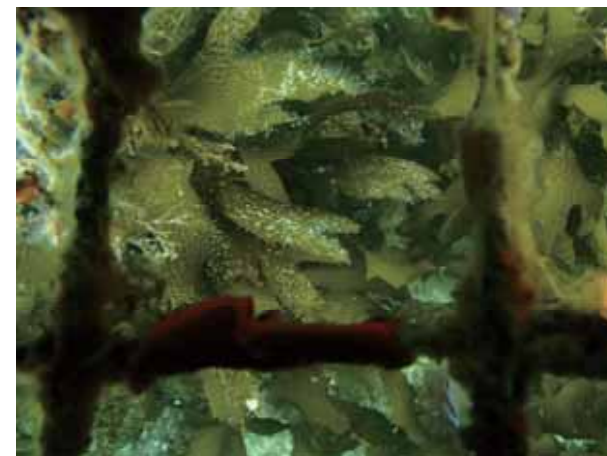
S\_5\_24 藻場礁 保護網側面

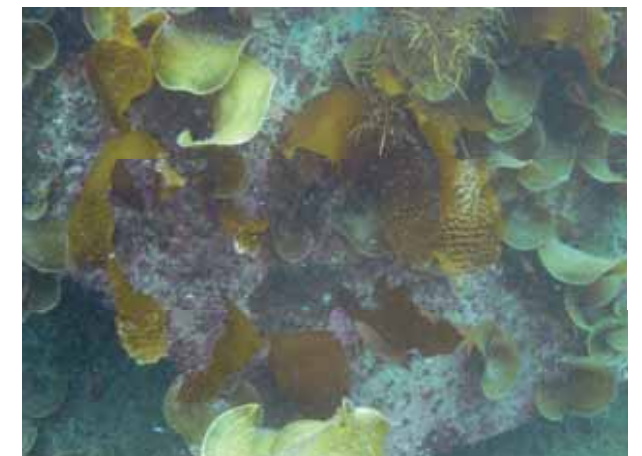
S\_5\_28 藻場礁 保護網内のクロメ
